Asbestinventarisatetest

Kardinaal Cardijnlaan 2, 1700 Dilbeek

Attestnummer : 20251217-000432.000

Uitgegeven op : 17.12.2025

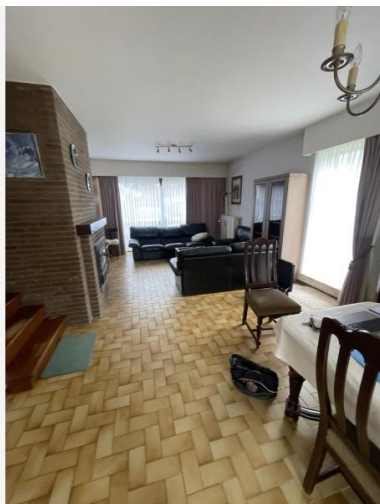
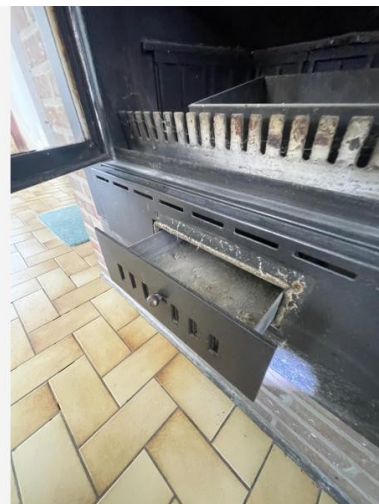
Het asbestmateriaal valt onder de mijlpaal van 2034.

Eindbeoordeling materiaalrisico	Hoog materiaalrisico en/of hoge kans op vezelvrijgave
---------------------------------	---

Gebondenheid	Categorie 3: niet-hechtgebonden met weinig of geen matrix
Asbestsoort (vezeltype)	Alleen chrysotiel
Asbestconcentratie	Hoog ($\geq 50\%$)
Afschermingsgraad van het gehele materiaal	Geheel of deels (ook) vrij aan binnenluchtstromen
Toestand van het materiaal	Matig beschadigd, matig verweerd

Beschrijving	Kachelkoord
Omgeving	Binnen
Primaire drager	Ruimteverwarming
Asbestmateriaal	Koord, lint, band, strip
Bindmiddel van asbestmateriaal	Weinig of geen bindmiddel (textiel, bevloeking, ...)
Gebondenheid op basis van bindmiddel	Niet-hechtgebonden
Hoeveelheid (lengte - omtrek - aantal)	<ul style="list-style-type: none">• 1,00 m - 2,00 cm - 2 stuks
Totale oppervlakte	0,04 m ²
Eenvoudig bereikbaar	Ja
Bevestigingswijze	<ul style="list-style-type: none">• Geklemd
Identificatiemethode	De asbestdeskundige beoordeelt het materiaal als asbesthoudend, en dit zonder monsternamen.
Destructieve handeling voor identificatie	Nee
Opmerking	Dit is een grove schatting van hoeveelheden en gewichten en mag niet worden gebruikt voor meetstaten in bouwwerken.

- Verwijder dit asbestmateriaal zo snel mogelijk. Volg de toestand goed op.
- Voer bijkomende staalname(s) uit.

- Eenvoudige handelingen: mag via doe-het-zelf of door werknemer(s) met opleidingsattest eenvoudige handelingen
In zijn geheel verwijderen, vermijd breuk. Verwijder en voer af op een veilige manier. Zie Ovam website.
Draag nodige en geschikte PBM zoals mondmasker FFP3, Tyvec/wegwerp-overall Cat 3 type 5/6. Informeer u naar de geldende regels voor asbestinzameling. Zie volgende website met de huidige regelgeving i.v.m. asbestverwijderingsmethodes: <https://ovam.vlaanderen.be/voorzorgsmaatregelen-bij-asbestverwijdering>
Zie ook "toelichting" achteraan beschreven in dit asbestattest, waar de methodieken asbestverwijdering worden beschreven of op <http://ovamvlaanderen.be/wie-mag-wat-verwijderen> en Zie ook <https://ovam.vlaanderen.be/voorzorgsmaatregelen-bij-asbestverwijdering>.

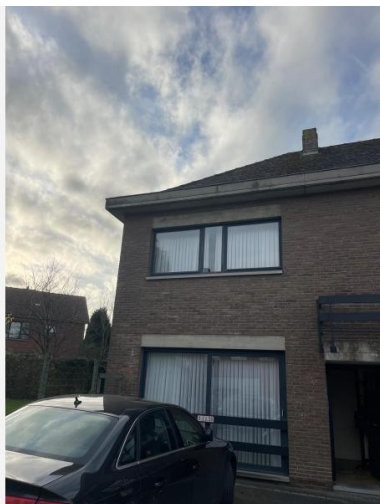
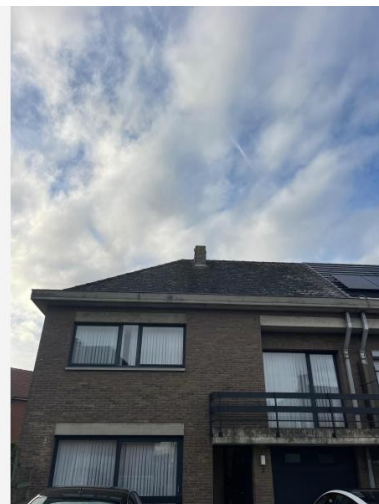
Het asbestmateriaal valt onder de mijlpaal van 2034.

Eindbeoordeling materiaalrisico	Verhoogd materiaalrisico en/of verhoogde kans op vezelvrijgave
---------------------------------	--

Gebondenheid	Categorie 1: hechtgebonden in oorsprong
Asbestsoort (vezeltype)	Crocidoliet aanwezig
Asbestconcentratie	Laag (< 50%)
Afschermingsgraad van het gehele materiaal	Geheel of deels vrij aan de buitenlucht
Toestand van het materiaal	Matig beschadigd, matig verweerd

Beschrijving	Dakbedekking
Omgeving	Buiten
Primaire drager	Schuin dak
Asbestmateriaal	Dak- en gevelbekleding - Lei, shingle
Bindmiddel van asbestmateriaal	Cement
Gebondenheid op basis van bindmiddel	Hecht
Hoeveelheid (oppervlakte - aantal)	<ul style="list-style-type: none">• 100,00 m² - 1 stuk
Totale oppervlakte	100,00 m ²
Eenvoudig bereikbaar	Ja
Bevestigingswijze	<ul style="list-style-type: none">• Onbekend
Identificatiemethode	De asbestdeskundige beoordeelt het materiaal als asbesthoudend, en dit zonder monsternamen.
Destructieve handeling voor identificatie	Nee
Opmerking	Dit is een grove schatting van hoeveelheden en gewichten en mag niet worden gebruikt voor meetstaten in bouwwerken.

- Verwijder dit asbestmateriaal zo snel mogelijk. Volg de toestand goed op.
- Hemelwater dat afspoelt van asbestcement daken of gevels kan asbestdeeltjes bevatten. Gebruik het enkel voor gesloten circuits (bv. spoelen toiletten). Reinig na het vervangen van het dak of de gevel de dakgoten en regenwaterput of -ton om asbesthoudend sediment of slib te verwijderen
- Voer bijkomende staalname(s) uit.

- Eenvoudige handelingen: mag via doe-het-zelf of door werknemer(s) met opleidingsattest eenvoudige handelingen
In zijn geheel verwijderen, vermijd breuk. Verwijder en voer af op een veilige manier. Zie Ovam website.
Draag nodige en geschikte PBM zoals mondmasker FFP3, Tyvec/wegwerp-overall Cat 3 type 5/6. Informeer u naar de geldende regels voor asbestinzameling. Zie volgende website met de huidige regelgeving i.v.m. asbestverwijderingsmethodes: <https://ovam.vlaanderen.be/voorzorgsmaatregelen-bij-asbestverwijdering>

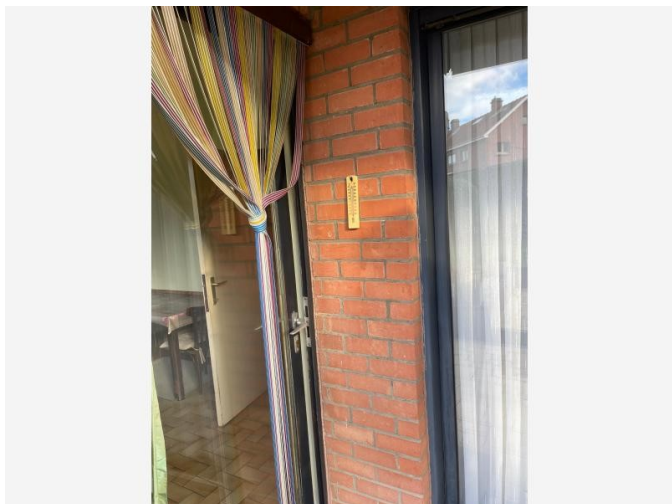
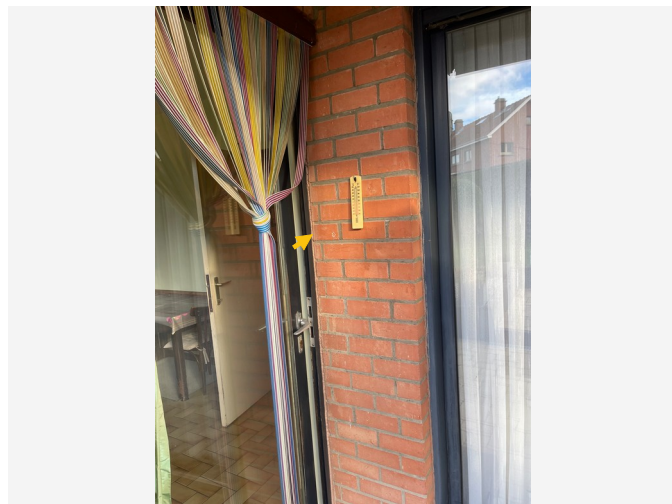
Het asbestmateriaal valt onder de mijlpaal van 2040.

Eindbeoordeling materiaalrisico	Verhoogd materiaalrisico en/of verhoogde kans op vezelvrijgave
---------------------------------	--

Gebondenheid	Categorie 1: hechtgebonden in oorsprong
Asbestsoort (vezeltype)	Amfibool aanwezig, uitgezonderd crocidoliet
Asbestconcentratie	Laag (< 50%)
Afschermingsgraad van het gehele materiaal	Geheel of deels (ook) vrij aan de binnenlucht
Toestand van het materiaal	Matig beschadigd, matig verweerd

Beschrijving	Afdichtingskit aan schrijnwerk en muur
Omgeving	Buiten
Primaire drager	Wandopening verticaal (raam, deur, ...)
Asbestmateriaal	In-situ afwerkingslagen - Pasta, stopverf, voegsel, stopsel, vulsel, mastiek, katten, ...
Bindmiddel van asbestmateriaal	Kitten, mastiek, pasta
Gebondenheid op basis van bindmiddel	Hecht
Hoeveelheid (gewicht - aantal)	<ul style="list-style-type: none"> • 2,00 kg - 1 stuk
Totaal gewicht	2,00 kg
Eenvoudig bereikbaar	Ja
Bevestigingswijze	<ul style="list-style-type: none"> • Verlijmd, ingegoten, versmeerd
Identificatiemethode	<p>De asbestdeskundige beoordeelt het materiaal als asbestverdacht en dus asbesthoudend, en dit zonder monstername.</p> <p>Motivatie: De monstername brengt andere schade aan dan schade die inherent is aan de monstername.</p>
Destructieve handeling voor identificatie	Nee
Opmerking	<p>Dit is een grove schatting van hoeveelheden en gewichten en mag niet worden gebruikt voor meetstaten in bouwwerken.</p> <p>Al de raam en deuropeningen zijn voorzien met asbestverdachte pasta.</p>

- Verwijder dit asbestmateriaal zo snel mogelijk. Volg de toestand goed op.
- Voer bijkomende staalname(s) uit.

- Eenvoudige handelingen: mag via doe-het-zelf of door werknemer(s) met opleidingsattest eenvoudige handelingen
In zijn geheel verwijderen, vermijd breuk. Verwijder en voer af op een veilige manier. Zie Ovam website.
Draag nodige en geschikte PBM zoals mondkap FFP3, Tyvec/wegwerp-overall Cat 3 type 5/6. Informeer u naar de geldende regels voor asbestinzameling. Zie volgende website met de huidige regelgeving i.v.m. asbestverwijderingsmethodes: <https://ovam.vlaanderen.be/voorzorgsmaatregelen-bij-asbestverwijdering>
Zie ook "toelichting" achteraan beschreven in dit asbestattest, waar de methodieken asbestverwijdering worden beschreven of op <http://ovamvlaanderen.be/wie-mag-wat-verwijderen> en Zie ook <https://ovam.vlaanderen.be/voorzorgsmaatregelen-bij-asbestverwijdering>.

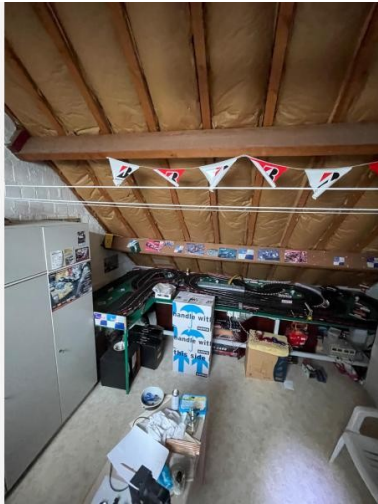
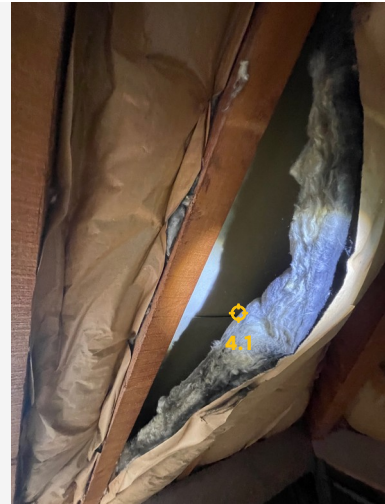
Het asbestmateriaal valt onder de mijlpaal van 2040.

Eindbeoordeling materiaalrisico	Laag materiaalrisico en/of verlaagde kans op vezelvrijgave
---------------------------------	--

Gebondenheid	Categorie 1: hechtgebonden in oorsprong
Asbestsoort (vezeltype)	Alleen chrysotiel
Asbestconcentratie	Laag (< 50%)
Afschermingsgraad van het gehele materiaal	Geheel of deels vrij aan de buitenlucht
Toestand van het materiaal	Licht beschadigd, licht verweerd. Intact calciumsilicaatmateriaal of categorie III 'gebondenheid'

#	Type	Referentie	Resultaat
4.1	Puntmonster	4	Chrysotiel

Beschrijving	Onderdak
Omgeving	Grenst aan binnen- en buitenlucht
Primaire drager	Schuin dak
Asbestmateriaal	Plaat, paneel, tablet - Type Menuiserite
Bindmiddel van asbestmateriaal	Cement
Gebondenheid op basis van bindmiddel	Hecht
Hoeveelheid (oppervlakte - dikte - aantal)	<ul style="list-style-type: none">• 100,00 m² - 0,50 cm - 1 stuk
Totaal volume	0,50 m ³
Eenvoudig bereikbaar	Nee <ul style="list-style-type: none">• Het asbestmateriaal is bedekt (uitgezonderd laag verf, coating, behang, kunststof, textiel) en het wegnemen van het bedekkende materiaal kan niet zonder het bedekkende materiaal te beschadigen.
Bevestigingswijze	<ul style="list-style-type: none">• Onbekend
Identificatiemethode	Een monstername door de asbestdeskundige met laboanalyse door een asbestlabo.
Destructieve handeling voor identificatie	Nee
Opmerking	Dit is een grove schatting van hoeveelheden en gewichten en mag niet worden gebruikt voor meetstaten in bouwwerken. Door het verschuiven van isolatie is er een onderdak aangetroffen in het hoofdgebouw. We kunnen ervan uitgaan dat het volledige onderdak op dezelfde manier is opgebouwd, echter kunnen we geen effectief uitsluitel geven.

- Zorg voor een veilig beheer. Vermijd het beschadigen van het asbestmateriaal. Controleer de toestand jaarlijks op wijzigingen.

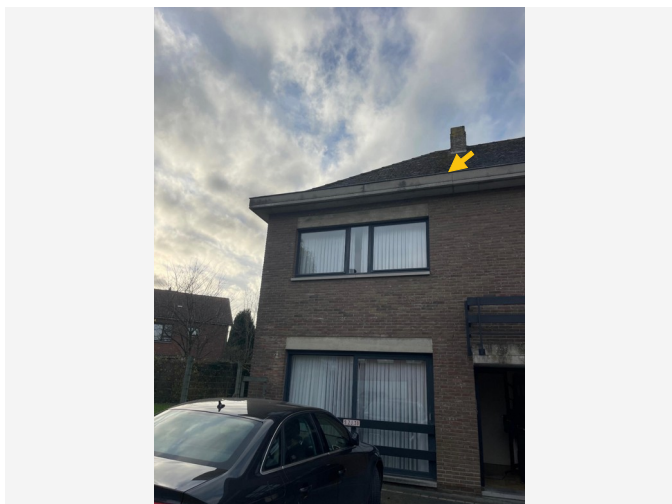
Tijdelijke beperking

Reden: Het te onderzoeken materiaal situeert zich hoger dan 3,50 m te rekenen vanaf een veilige ondergrond

Uitleg van de asbestdeskundige: Dit is niet vast te stellen omdat de schouw hoger is dan 3,50m en niet veilig te bereiken is vanaf de vaste bodem. Bij werken (dak of reiniging schouw) kan een stelling geplaatst worden, het is niet duidelijk of er asbestverdachte materialen aanwezig zijn in de dakgoot.

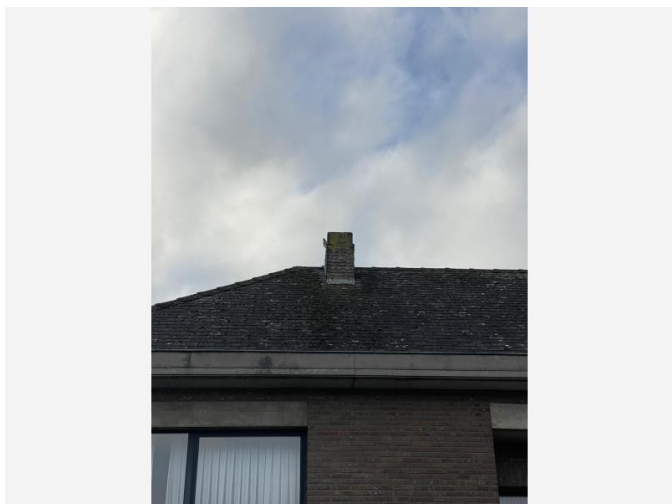
Tijdelijke beperking

Reden: Het te onderzoeken materiaal situeert zich hoger dan 3,50 m te rekenen vanaf een veilige ondergrond

Uitleg van de asbestdeskundige: Dit is niet vast te stellen omdat de schouw hoger is dan 3,50m en niet veilig te bereiken is via het schuin dak. Bij werken (dak of reiniging schouw) kan een stelling geplaatst worden, het is niet duidelijk of er asbestverdachte materialen aanwezig zijn in de schouw.

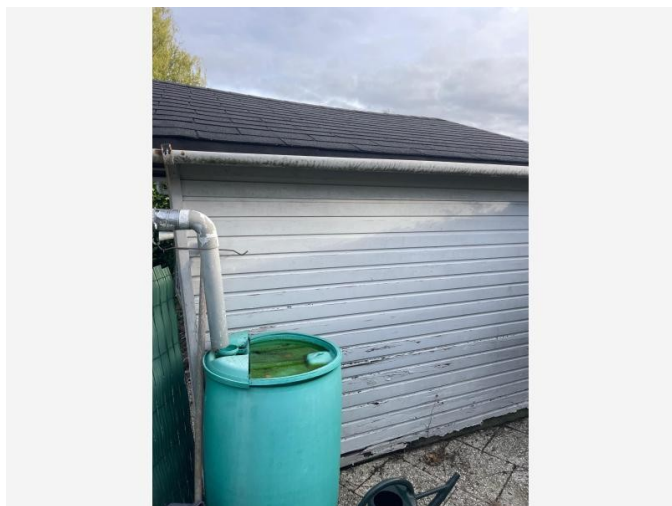
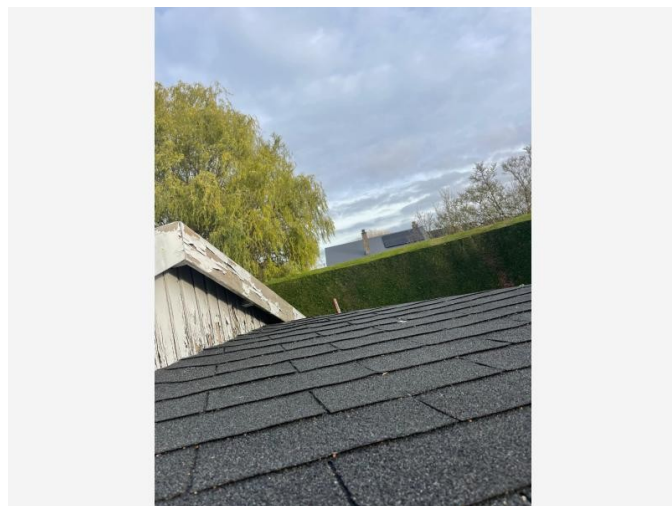
Dakbedekking bestaat uit glasvliesasfaltshingles.

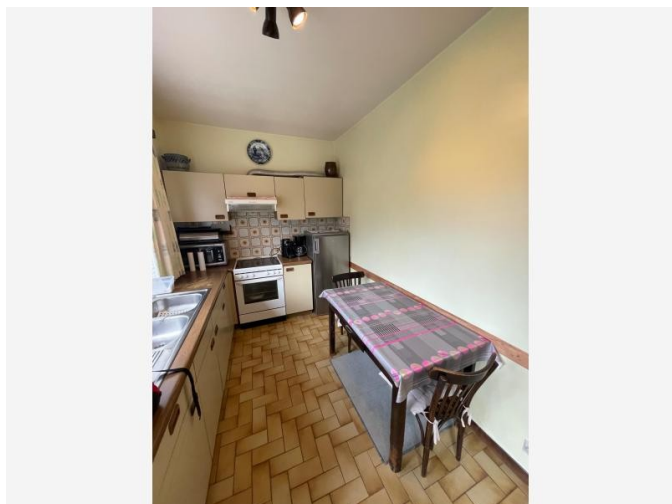
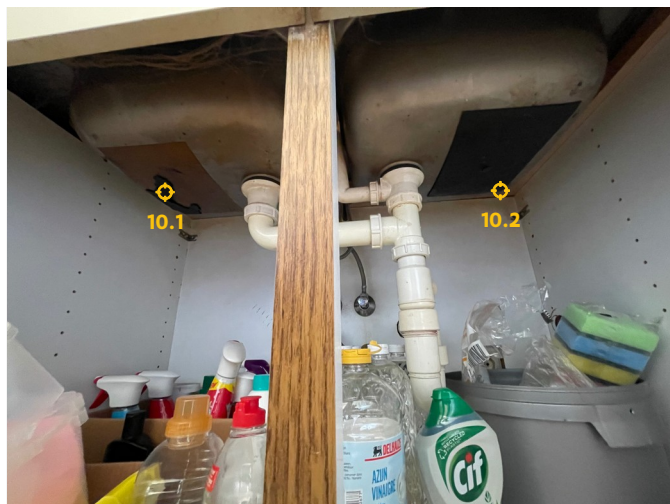
Fiche 10: Anti-dreunplaatjes

Geen asbest

#	Type	Referentie	Resultaat
10.1	Puntmonster	2	Geen asbest
10.2	Puntmonster	3	Geen asbest

Beschrijving	Anti-dreunplaatjes
Omgeving	Binnen
Primaire drager	Sanitaire infrastructuur en uitrusting (toe- en afvoer)
Bindmiddel van materiaal	Bitumen (roofing, teer, asfalt)
Gebondenheid op basis van bindmiddel	Hecht
Hoeveelheid (gewicht - aantal)	<ul style="list-style-type: none">• 0,05 kg - 2 stuks
Totaal gewicht	0,10 kg
Identificatiemethode	Een monstername door de asbestdeskundige met laboanalyse door een asbestlabo.
Destructieve handeling voor identificatie	Nee
Opmerking	<p>Dit is een grove schatting van hoeveelheden en gewichten en mag niet worden gebruikt voor meetstaten in bouwwerken.</p> <p>Er bevinden zich 2 antidreunplaatjes in de keuken onder de 2 spoelbakken.</p>

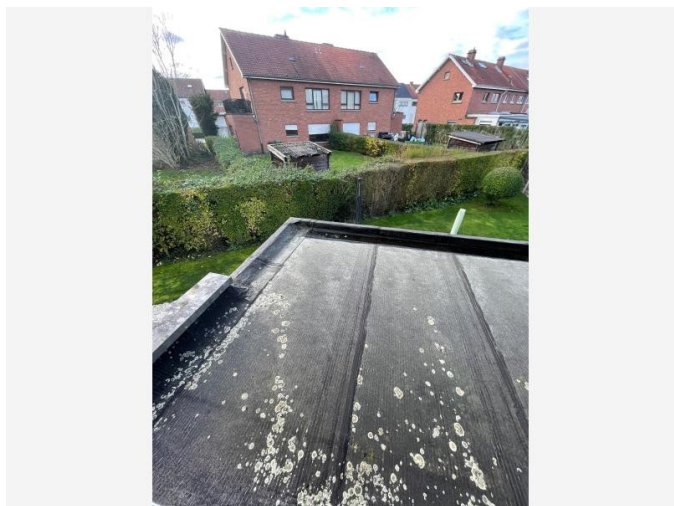
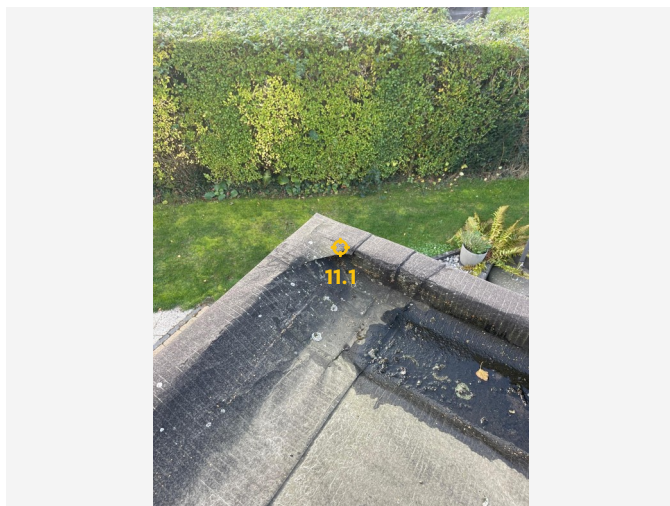
Fiche 11: Roofing

Geen asbest

#	Type	Referentie	Resultaat
11.1	Puntmonster	1	Geen asbest

Beschrijving	Roofing
Omgeving	Buiten
Primaire drager	Plat dak
Bindmiddel van materiaal	Bitumen (roofing, teer, asfalt)
Gebondenheid op basis van bindmiddel	Hecht
Hoeveelheid (oppervlakte - aantal)	• 10,00 m ² - 1 stuk
Totale oppervlakte	10,00 m ²
Identificatiemethode	Een monstername door de asbestdeskundige met laboanalyse door een asbestlabo.
Destructieve handeling voor identificatie	Nee
Opmerking	Dit is een grove schatting van hoeveelheden en gewichten en mag niet worden gebruikt voor meetstaten in bouwwerken. Er is geen mogelijkheid om onderliggende lagen te inspecteren zonder lekschade aan te brengen.

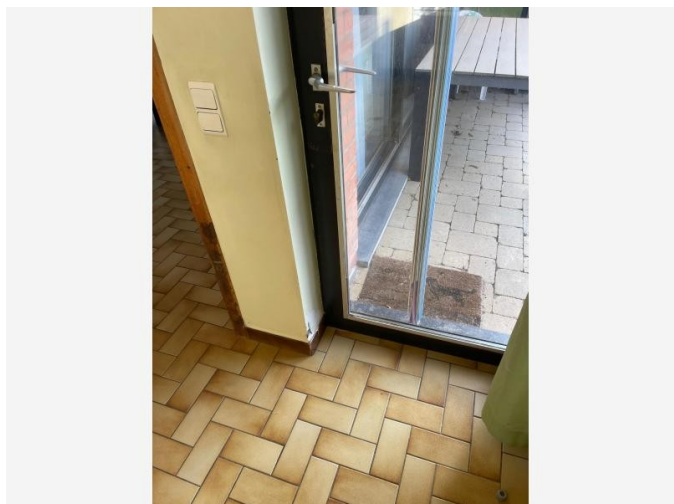
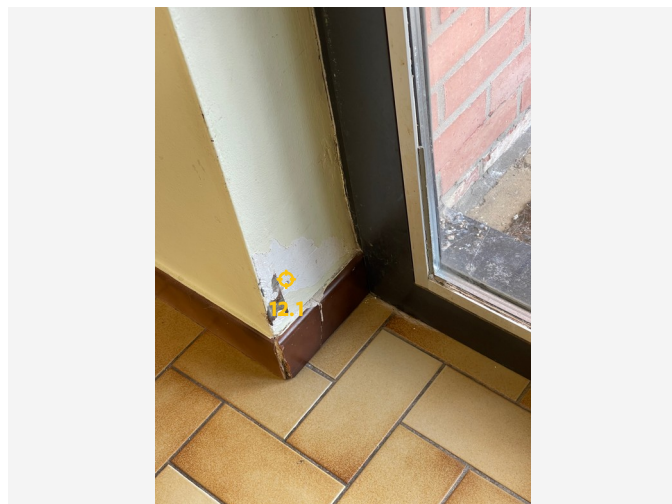
Geen asbest

#	Type	Referentie	Resultaat
12.1	Mengmonster	5	Geen asbest

Beschrijving	Pleister wand
Omgeving	Binnen
Primaire drager	Binnenwand
Bindmiddel van materiaal	Gips - kalk
Gebondenheid op basis van bindmiddel	Niet-hechtgebonden
Hoeveelheid (oppervlakte - dikte - aantal)	• 150,00 m ² - 2,00 cm - 1 stuk
Totaal volume	3,00 m ³
Identificatiemethode	Een monstername door de asbestdeskundige met laboanalyse door een asbestlabo.
Destructieve handeling voor identificatie	Nee
Opmerking	<p>Dit is een grove schatting van hoeveelheden en gewichten en mag niet worden gebruikt voor meetstaten in bouwwerken.</p> <p>De wanden zijn overal bepleisterd buiten de garage en berging. De plafonds zijn met een minimale laag pleister voorzien en niet mogelijk te bemonsteren.</p>
