Asbestinventarisatetest

Eikstraat 5, 1731 Asse

Attestnummer : 20260303-000158.000

Niet-asbestveilig

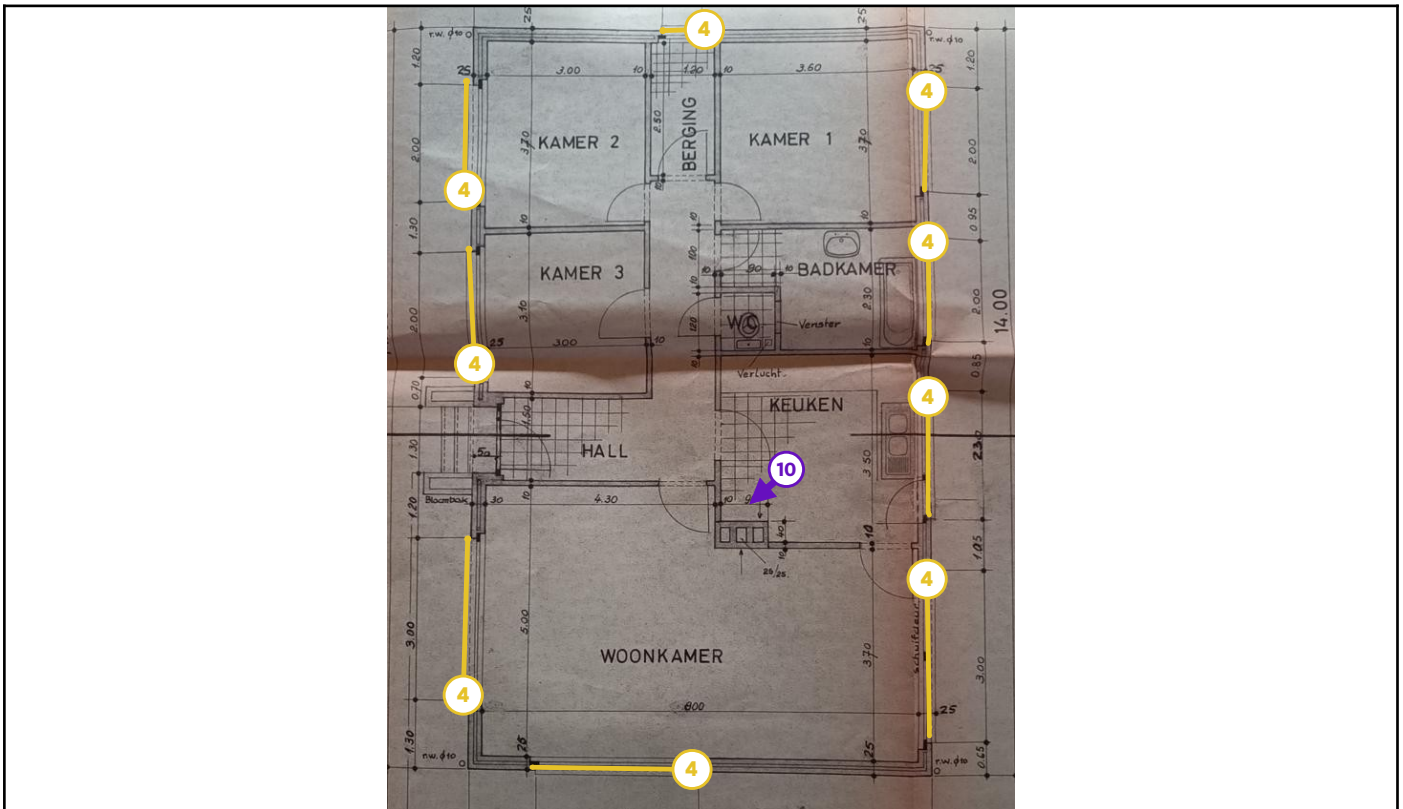
Plan 1.2: Gelijkvloers

Beschrijving	Type	Actie
4. Vensterdorpels buiten (asbestcement)	Asbestmateriaal	Zorgvuldig beheren
10. Kachelkoord (visueel niet verdacht)	Overige ruimte of materiaal	-

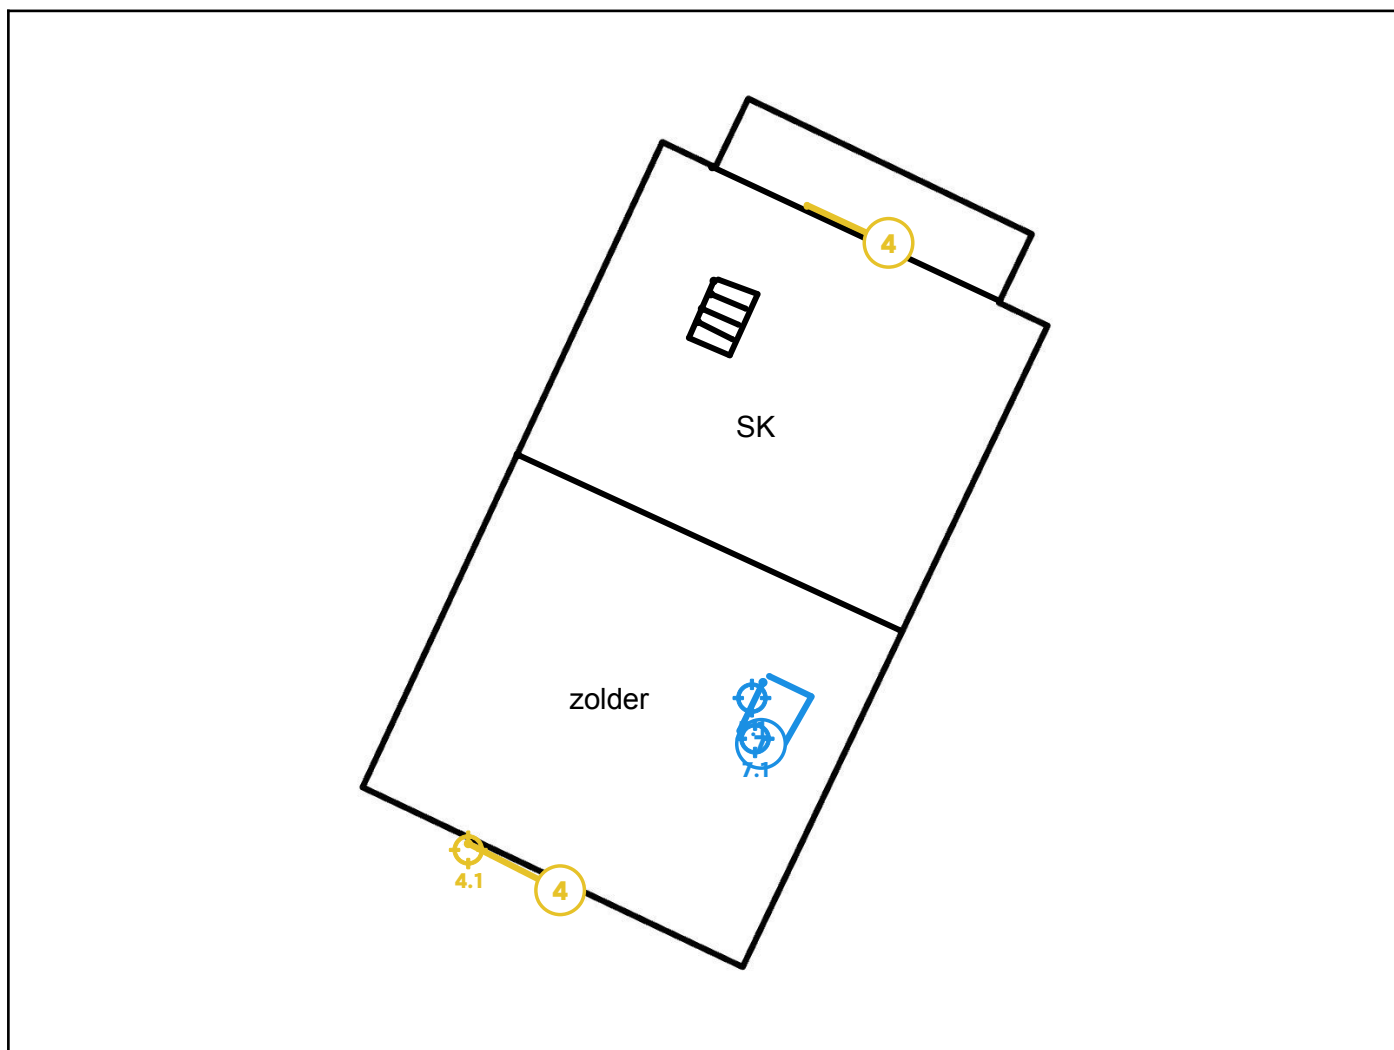
Plan 1.3: Zolder

Beschrijving	Type	Actie
4. Vensterdorpels buiten (asbestcement)	Asbestmateriaal	Zorgvuldig beheren
4.1 Code: 3	Puntmonster	-
7. Cementering binnentoepassing aan schouw (met staalname)	Geen asbest	-
7.1 Code: 4	Mengmonster	-

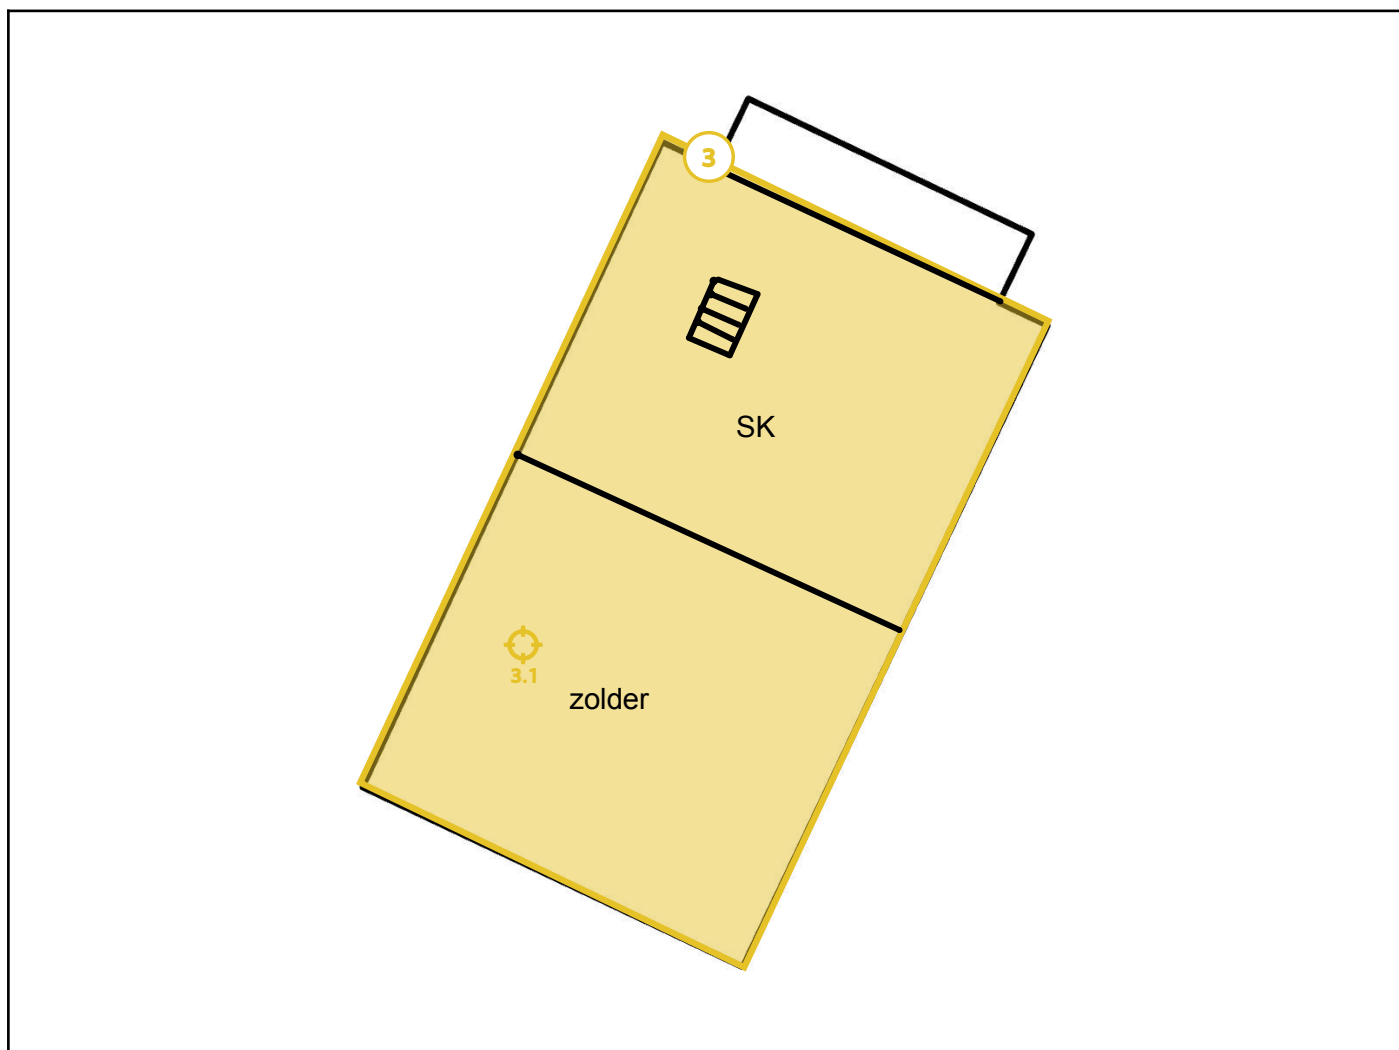
Plan 1.4: Zolder

Beschrijving	Type	Actie
3. Onderdak (staalname)	Asbestmateriaal	Zorgvuldig beheren
3.1 Code: 2	Puntmonster	-

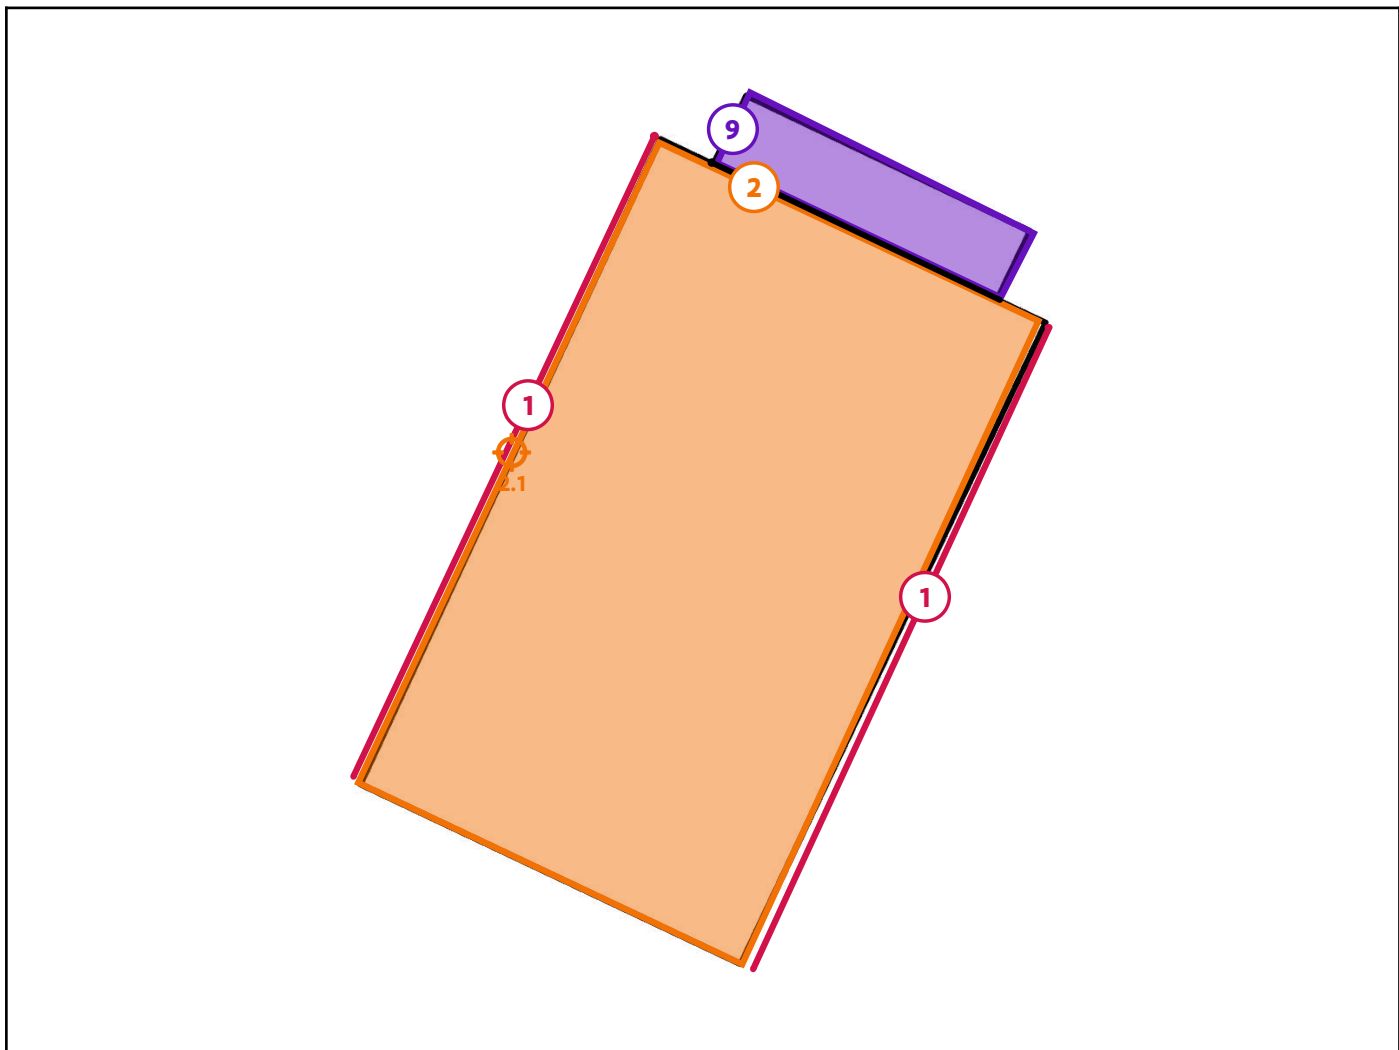
Plan 1.5: Woning plan

Beschrijving	Type	Actie
1. Slib/sediment dakgoot	Asbestmateriaal	Dringend verwijderen
2. Dak bestaande uit leien	Asbestmateriaal	Verwijderen
2.1 Code: 1	Puntmonster	-
9. Dakbedekking bestaande uit stalen/metalen platen	Overige ruimte of materiaal	-

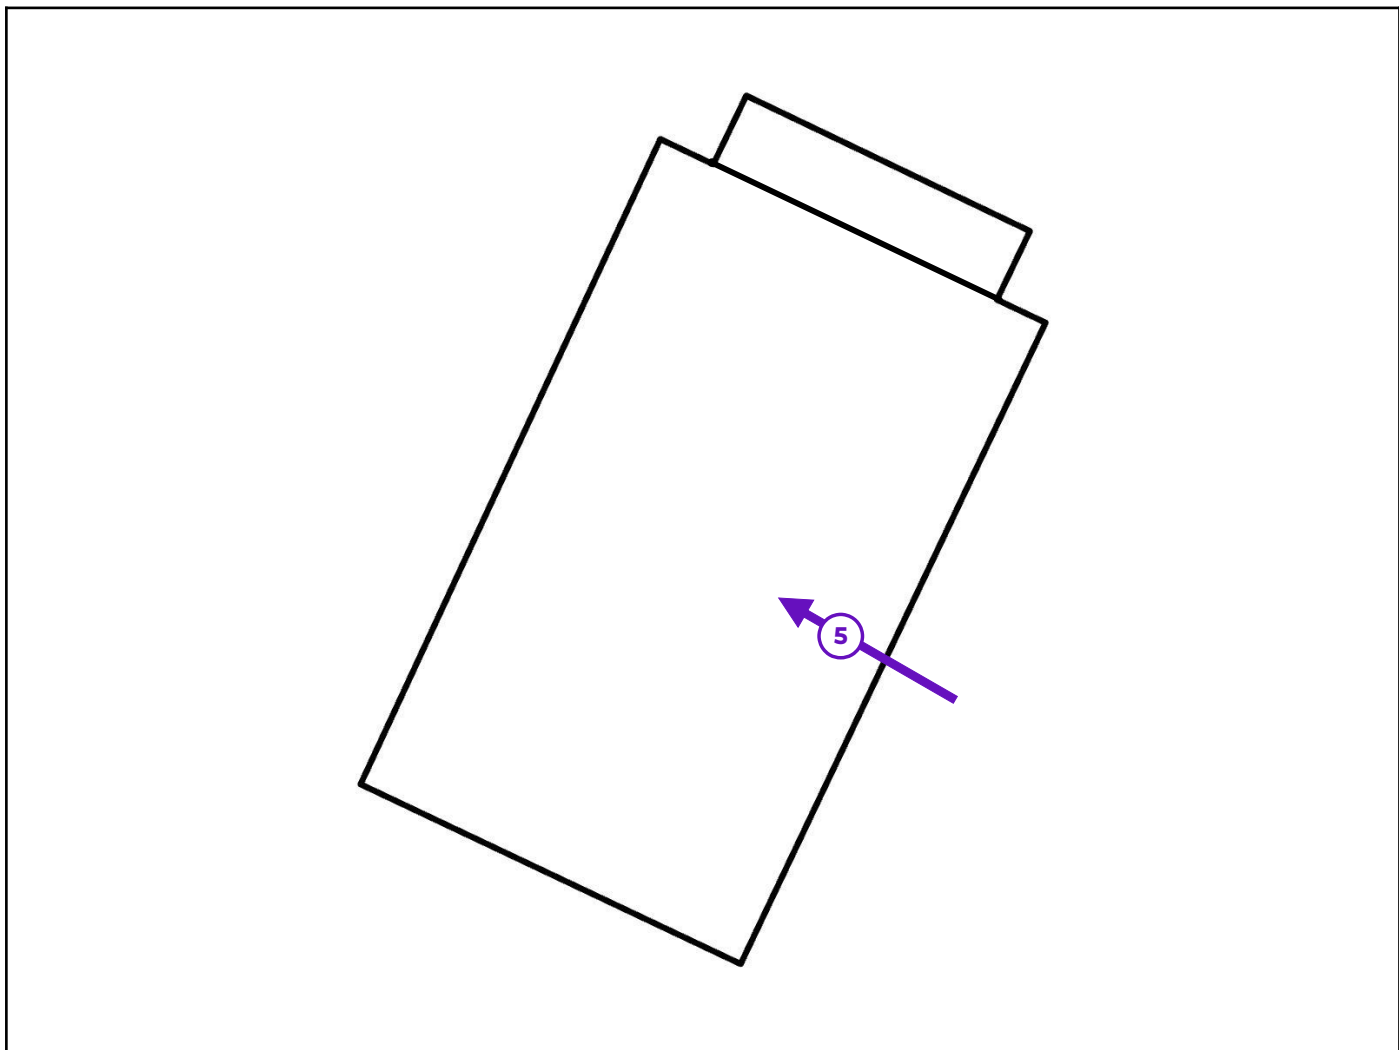
Plan 1.6: Woning plan

Beschrijving	Type	Actie
5. Schouw op het dak (beperkingsfiche)	Beperking	-

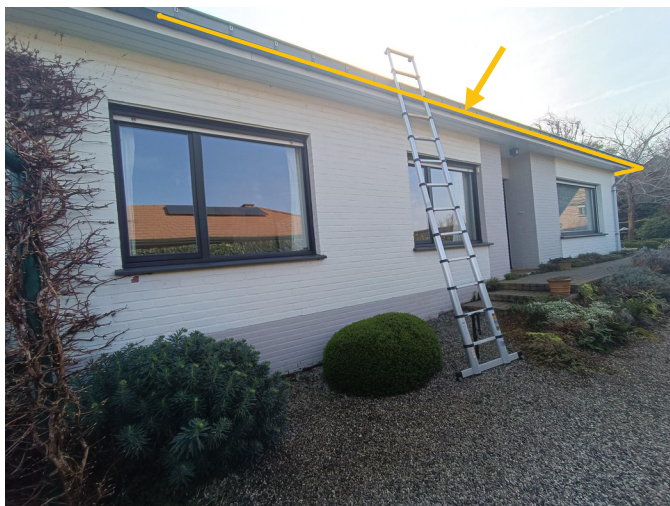
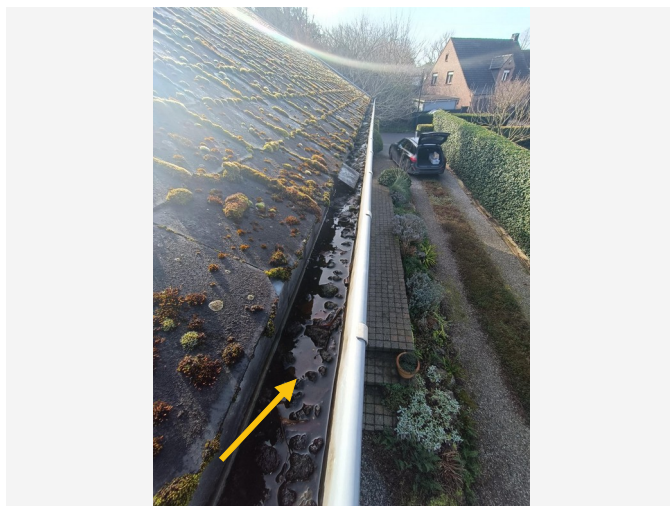
Het asbestmateriaal valt onder de mijlpaal van 2040.

Dringend verwijderen

Beschrijving	Slib/sediment dakgoot
Type afvalstof	Betreft resten (contaminatie) van verwerking of beschadiging
Type resten (contaminatie)	<ul style="list-style-type: none">• Stof, deeltjes < 4 mm, flinters, gruis (los, opliggend)
Besmette materialen	<ul style="list-style-type: none">• Sediment (dakgoot, afvoerbuï, regenwaterput, ...)
Bron van de resten	Leien dak
Omgeving	Buiten
Primaire drager	Infrastructuur hemelwater (opvang en afvoer)
Gebondenheid resten	Niet hecht
Hoeveelheid (gewicht - aantal)	<ul style="list-style-type: none">• 1,00 kg - 1 stuk
Totaal gewicht	1,00 kg
Eenvoudig bereikbaar	Ja
Identificatiemethode	De asbestdeskundige beoordeelt het materiaal als asbestverdacht en dus asbesthoudend, en dit zonder monstername.
Opmerking	<p>De vermelde oppervlaktes, diktes, gewichten en volumes betreffen een beredeneerde raming. Er worden geen rechten verleend aan deze oppervlaktes/diktes/volumes.</p> <p>Hemelwater dat afspoelt van asbestcement daken of gevels kan asbestdeeltjes bevatten.</p>

- Verwijder het asbestafval.
- Voer bijkomende staalname(s) uit.

- Eenvoudige handelingen: mag via doe-het-zelf of door werknemer(s) met opleidingsattest eenvoudige handelingen
Reinig de dakgoten om asbesthoudend sediment of slib te verwijderen.

Voor verwijdering het slib extra bevochtigen of fixeren om stof te voorkomen , niet breken om stof te beperken .

Schep het mos in dubbel plastic zak , sluit dit luchtdicht af , en breng dit naar een erkend verwerker . Slib behoort tot niet hechtgebonden afval.

Reinig de dakgoot en het gebruikt materiaal met overvloedig water.

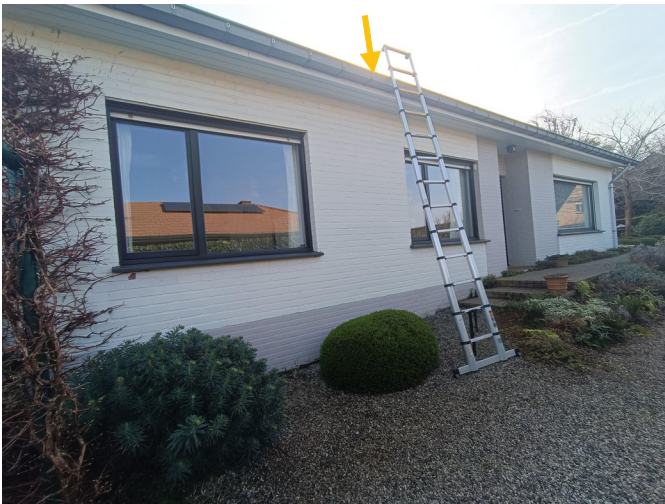
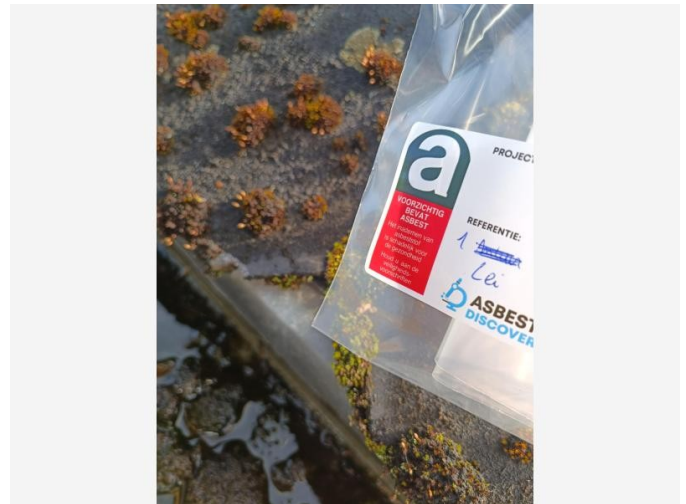
Het asbestmateriaal valt onder de mijlpaal van 2034.

Verwijderen

Eindbeoordeling materiaalrisico	Verhoogd materiaalrisico en/of verhoogde kans op vezelvrijgave
---------------------------------	--

Gebondenheid	Categorie 1: hechtgebonden in oorsprong
Asbestsoort (vezeltype)	Alleen chrysotiel
Asbestconcentratie	Laag (< 50%)
Afschermingsgraad van het gehele materiaal	Geheel of deels vrij aan de buitenlucht
Toestand van het materiaal	Matig beschadigd, matig verweerd

#	Type	Referentie	Resultaat
2.1	Puntmonster	1	Chrysotiel

Beschrijving	Dak bestaande uit leien
Omgeving	Buiten
Primaire drager	Schuin dak
Asbestmateriaal	Dak- en gevelbekleding - Lei, shingle
Bindmiddel van asbestmateriaal	Cement
Gebondenheid op basis van bindmiddel	Hecht
Hoeveelheid (oppervlakte - aantal)	<ul style="list-style-type: none">• 120,00 m² - 1 stuk
Totale oppervlakte	120,00 m ²
Eenvoudig bereikbaar	Ja
Bevestigingswijze	<ul style="list-style-type: none">• Geklemd• Genageld, geniet
Identificatiemethode	Een monstername door de asbestdeskundige met laboanalyse door een asbestlabo.
Destructieve handeling voor identificatie	Nee
Opmerking	De hoeveelheid is een zo nauwkeurig mogelijke opmeting. Hieraan kunnen evenwel geen rechten worden ontleend.

- Verwijder dit asbestmateriaal zo snel mogelijk. Volg de toestand goed op.
- Hemelwater dat afspoelt van asbestcement daken of gevels kan asbestdeeltjes bevatten. Gebruik het enkel voor gesloten circuits (bv. spoelen toiletten). Reinig na het vervangen van het dak of de gevel de dakgoten en regenwaterput of -ton om asbesthoudend sediment of slib te verwijderen

- Eenvoudige handelingen: mag via doe-het-zelf of door werknemer(s) met opleidingsattest eenvoudige handelingen
Deze toepassing kan door een aannemer die over een opleidingsattest eenvoudige handelingen beschikt of door een particulier (doe-het-zelf), verwijderd worden indien er geen verhoogd risico op vrijgave van asbestvezels (max. concentratie 0,01 vezels/cm³ - CODEX Art. VI.3-54) ontstaat en de toepassing voorafgaand wordt gefixeerd/bevochtigd; de individuele elementen zonder machinale werktuigen (boormachine, slijpschijf, hogedrukreiniger,...) en zonder breken of gooien een voor een losgemaakt worden; en ten slotte dubbel en luchtdicht verpakt weggevoerd worden naar een erkend afvalpunt (recyclagepark).

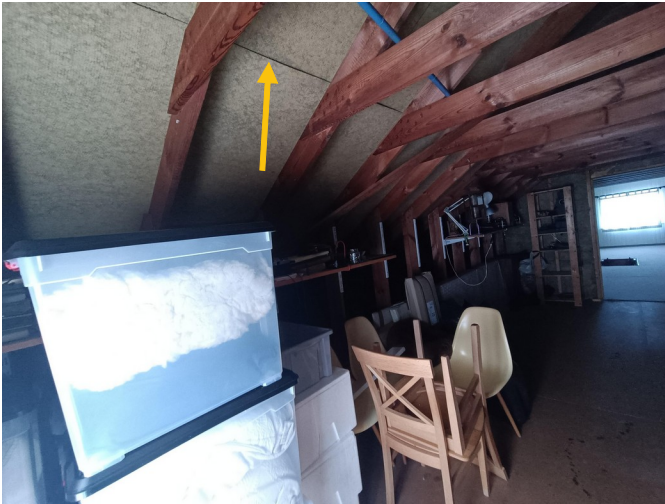
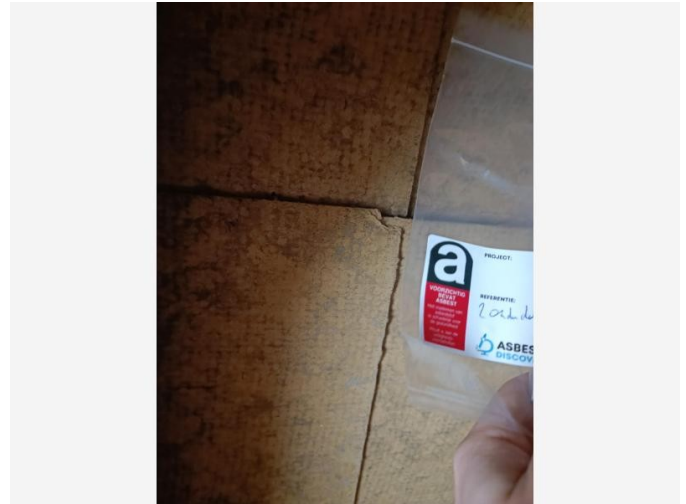
Het asbestmateriaal valt onder de mijlpaal van 2040.

Zorgvuldig beheren

Eindbeoordeling materiaalrisico	Laag materiaalrisico en/of verlaagde kans op vezelvrijgave
Opmerking	onderdakplaten zitten tussen de dakbedekking en constructiebalken

#	Type	Referentie	Resultaat
3.1	Puntmonster	2	Chrysotiel

Beschrijving	Onderdak (staalname)
Omgeving	Binnen
Primaire drager	Schuin dak
Asbestmateriaal	Plaat, paneel, tablet - Type Menuiserite
Bindmiddel van asbestmateriaal	Cement
Gebondenheid op basis van bindmiddel	Hecht
Hoeveelheid (oppervlakte - dikte - aantal)	<ul style="list-style-type: none"> • 120,00 m² - 0,49 cm - 1 stuk
Totaal volume	0,588 m ³
Eenvoudig bereikbaar	<p>Nee</p> <ul style="list-style-type: none"> • Het asbestmateriaal is bedekt (uitgezonderd laag verf, coating, behang, kunststof, textiel) en het wegnemen van het bedekkende materiaal kan niet zonder het bedekkende materiaal te beschadigen.
Bevestigingswijze	<ul style="list-style-type: none"> • Geklemd
Identificatiemethode	Een monstername door de asbestdeskundige met laboanalyse door een asbestlabo.
Destructieve handeling voor identificatie	Nee
Opmerking	<p>De vermelde oppervlaktes, diktes en volumes betreffen een beredeneerde schatting. Er worden geen rechten verleend aan deze oppervlaktes/diktes/volumes.</p> <p>Deze handeling is een steekproef, er is geen garantie dat het volledige dak met éénzelfde materiaal is opgebouwd. Dit kan enkel via destructief onderzoek vastgesteld worden.</p>

- Zorg voor een veilig beheer en verwijder dit asbestmateriaal wanneer het bij werken eenvoudig bereikbaar wordt. Controleer de toestand jaarlijks op wijzigingen.

(dak werker met 8u basisopleiding asbest) indien de platen eenvoudig te verwijderen zijn zonder kans op breken kan dit via doe-het-zelf of door werknemer(s) met opleidingsattest eenvoudige handelingen; Dek de zoldervloer af met plastic folie . Standaard dragen van de nodige wegwerp beschermingsmiddelen FFP 3 masker , handschoenen en tyvec CAT III type 5-6 , afspoelbaar schoeisel Verwijder de dakpannen. Fixeer het plaatmateriaal , de asbesthoudende platen één voor één en in hun geheel verwijderen. Niet gooien, niet breken. Verwijder onder verneveling of tussentijds voldoende bevochtigen tijdens de volledige duur van de werken. Dubbel verpakken in plastic folie , luchtdicht verpakken of plaats in container met asbestbag. Reinig Nadien de draagstructuur met vochtige doeken (+stofzuiger met absoluut filter kan niet gehoord worden dus voor een particulier niet mogelijk .) Alle werknemer(s) moeten wel beschikken over een opleidingsattest eenvoudige handelingen 8u. Een vastgesteld asbesthoudend onderdak mag niet definitief

ingesloten worden , dit dient verplicht verwijderd te worden als het bij werken bereikbaar wordt. (vb bij vernieuwen van de dakbedekking onderdak mee verwijderen) Voor hechtgebonden toepassingen: Bij verwijdering door doe-het-zelf moet men dit afval dubbel en luchtdicht verpakt aandienen bij het gemeentelijk recyclagepark. Men raadpleegt best op voorhand de voorwaarden van het recyclagepark.

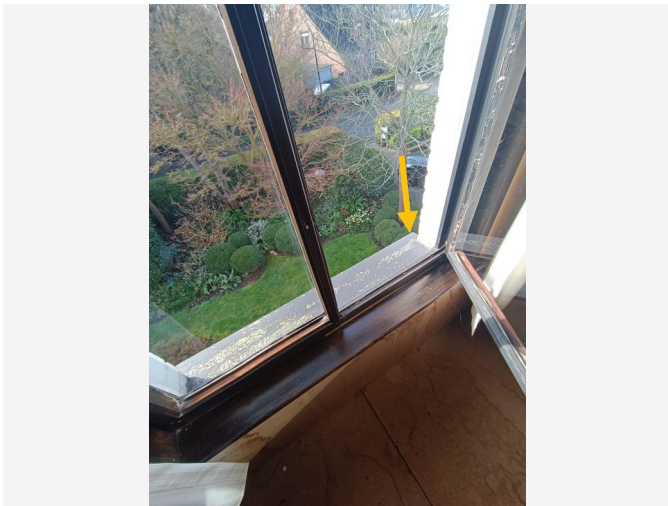
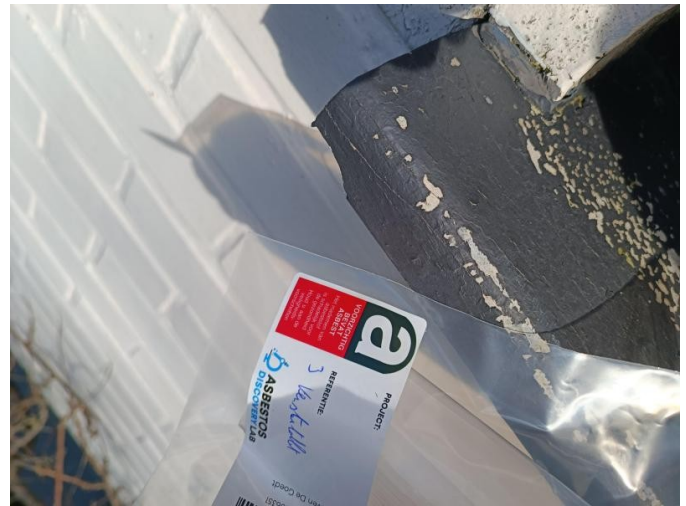
Het asbestmateriaal valt onder de mijlpaal van 2040.

Zorgvuldig beheren

Afschuren van de toepassing zal de blootstellingrisico's verhogen

Eindbeoordeling materiaalrisico	Laag materiaalrisico en/of verlaagde kans op vezelvrijgave
---------------------------------	--

#	Type	Referentie	Resultaat
4.1	Puntmonster	3	Chrysotiel

Beschrijving	Vensterdorpels buiten (asbestcement)
Omgeving	Buiten
Primaire drager	Wandopening verticaal (raam, deur, ...)
Asbestmateriaal	Plaat, paneel, tablet - Type Massal
Bindmiddel van asbestmateriaal	Cement
Gebondenheid op basis van bindmiddel	Hecht
Hoeveelheid (oppervlakte - dikte - aantal)	• 0,30 m ² - 3,00 cm - 11 stuks
Totaal volume	0,099 m ³
Eenvoudig bereikbaar	Ja
Bevestigingswijze	• Verlijmd, ingegoten, versmeerd
Identificatiemethode	Een monstername door de asbestdeskundige met laboanalyse door een asbestlabo.
Destructieve handeling voor identificatie	Nee
Opmerking	De venster-deurdorpel is visueel als asbestverdacht herkend. De vermelde oppervlaktes, diktes, gewichten en volumes betreffen een beredeneerde schatting. Er worden geen rechten verleend aan deze oppervlaktes/diktes/volumes.

- Zorg voor een veilig beheer. Vermijd het beschadigen van het asbestmateriaal. Controleer de toestand jaarlijks op wijzigingen.
- Voer bijkomende staalname(s) uit.

- Eenvoudige handelingen: mag via doe-het-zelf of door werknemer(s) met opleidingsattest eenvoudige handelingen
EH via doe-het zelf : De dorpels of tabletten kunnen voorzichtig losgebeiteld worden, zonder de toepassing zelf te breken , extra bevochtigen om stof te voorkomen Standaard dragen van de nodige wegwerp beschermingsmiddelen FFP 3 masker , handschoenen en tyvec CAT III type 5-6 , afwasbaar schoeisel Verpakken in dubbel plastic folie , sluit luchtdicht af en afvoeren naar het containerpark als hechtgebonden asbestafval. Voor hechtgebonden toepassingen: Bij verwijdering door doe-het-zelf moet men dit afval dubbel en luchtdicht verpakt aandienen bij het gemeentelijk recyclagepark. Men raadpleegt best op voorhand de voorwaarden van het recyclagepark. Zie ook link Zie <https://ovam.vlaanderen.be/wie-mag-wat-verwijderen> <https://ovam.vlaanderen.be/voorzorgsmaatregelen-bij-asbestverwijdering> <https://ovam.vlaanderen.be/asbestafval-afvoeren> Zie ook wetgevend kader (website van de OVAM en CODEX boek VI titel 3). <http://werk.belgie.be/sites/default/files/content/documents/Welzijn%20op%20het>

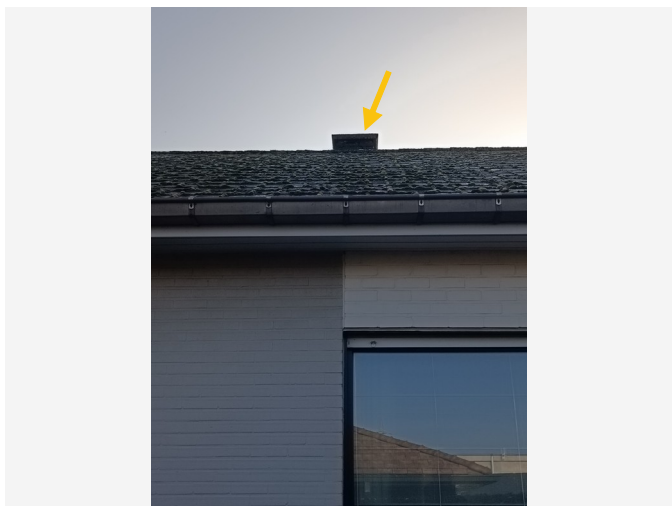
Situeringfoto

Tijdelijke beperking

Reden: Het te onderzoeken materiaal situeert zich hoger dan 3,50 m te rekenen vanaf een veilige ondergrond

Uitleg van de asbestdeskundige: Bij werken (dak of reiniging schouw) kan een stelling geplaatst worden, het is niet duidelijk of er asbestverdachte materialen aanwezig zijn in/rond de schouw.

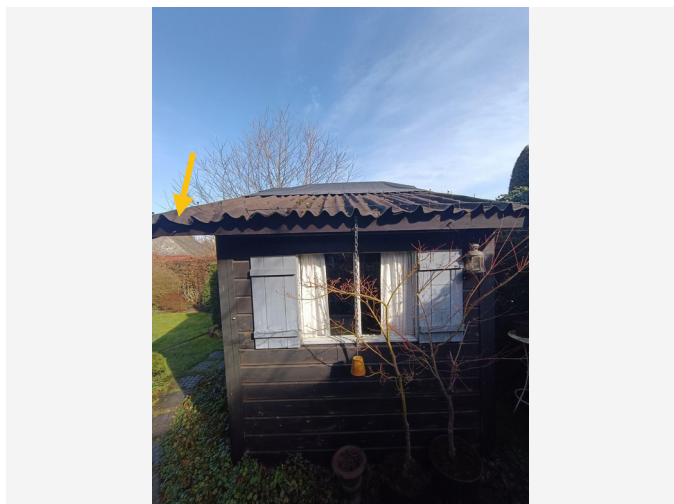
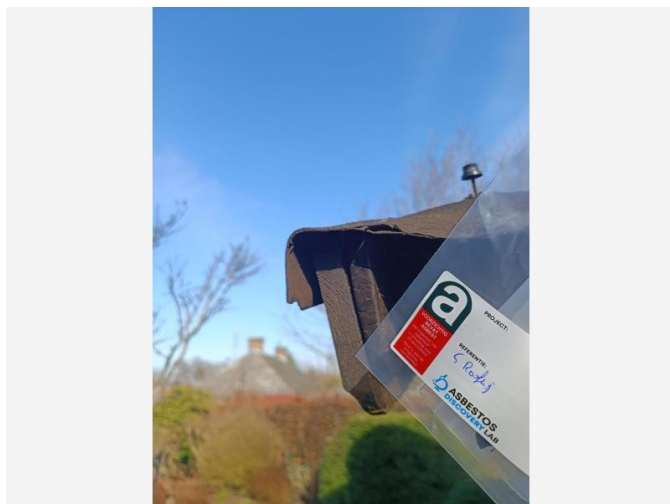
Fiche 6: Dak bestaande uit bitumineuze golfplaten

Geen asbest

#	Type	Referentie	Resultaat
6.1	Puntmonster	5	Geen asbest

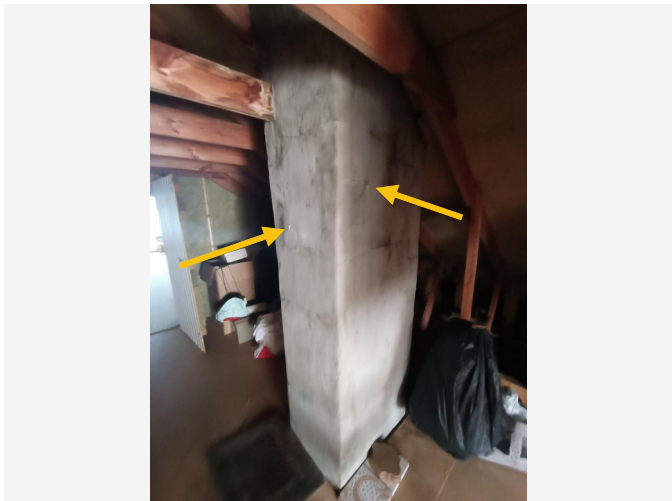
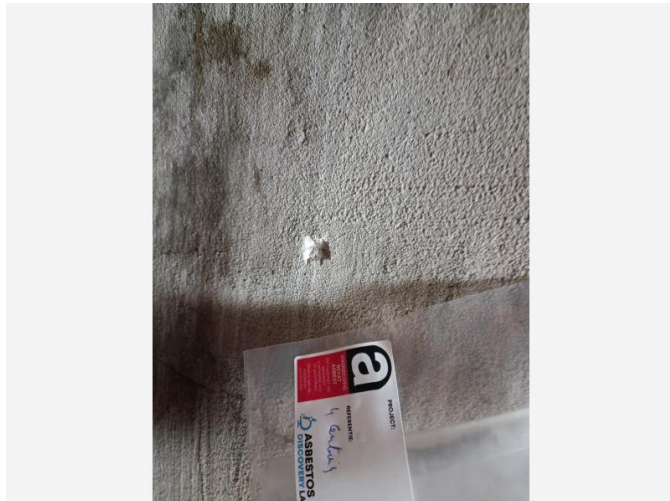
Fiche 7: Cementering binnentoepassing aan schouw (met staalname)

Geen asbest

#	Type	Referentie	Resultaat
7.1	Mengmonster	4	Geen asbest
