Asbestinventarisatetest

Jozef Mertensstraat 44, 1702 Dilbeek

Attestnummer : 20250530-000168.000

Uitgegeven op : 30.05.2025

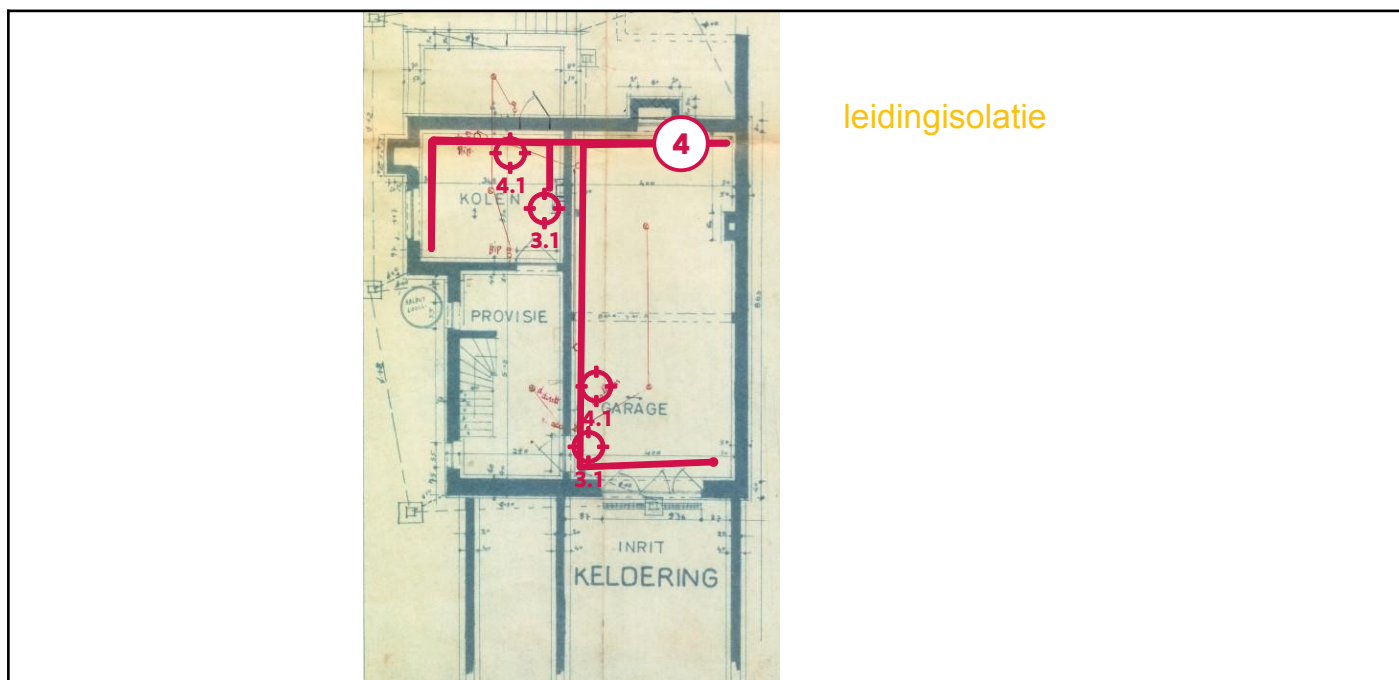
Plan 1.3: Plan V-1

Beschrijving	Type	Actie
3. Leidingisolatie bochten (gips)	Asbestmateriaal	Dringend verwijderen
3.1 Code: ID4	Mengmonster	-
4. Leidingisolatie rechte stukken (gips)	Asbestmateriaal	Dringend verwijderen
4.1 Code: ID3	Mengmonster	-

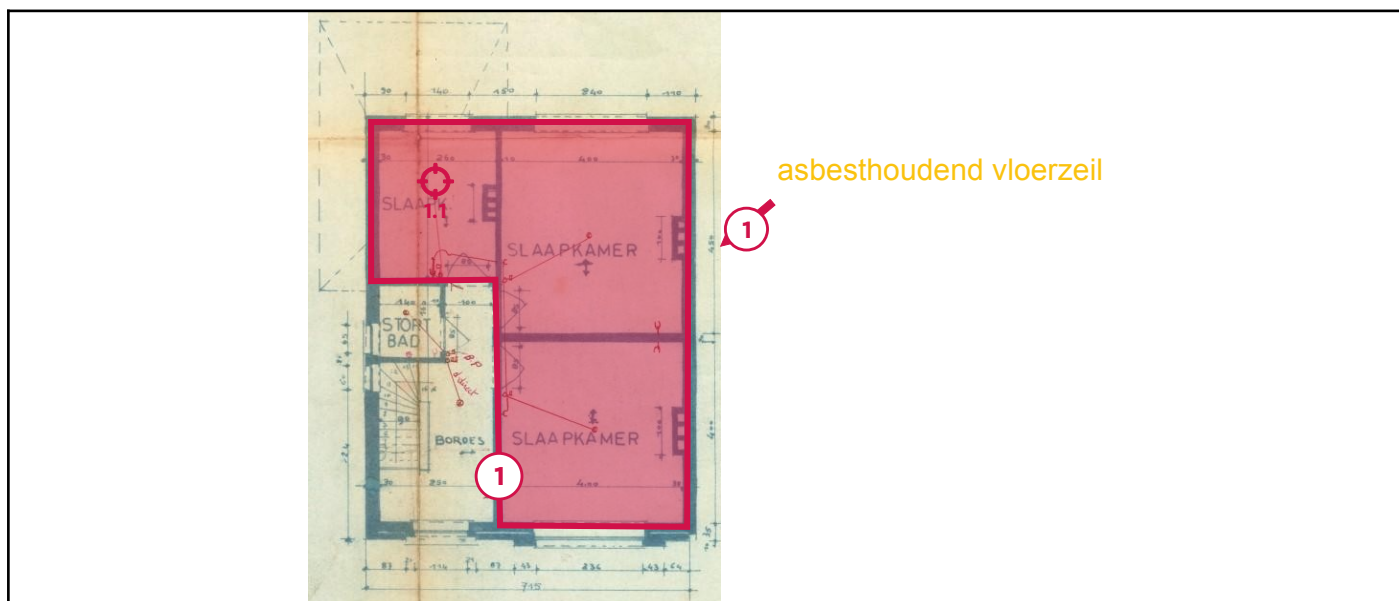
Plan 1.4: Plan V1

Beschrijving	Type	Actie
1. Vinyl	Asbestmateriaal	Dringend verwijderen
1.1 Code: ID5	Puntmonster	-

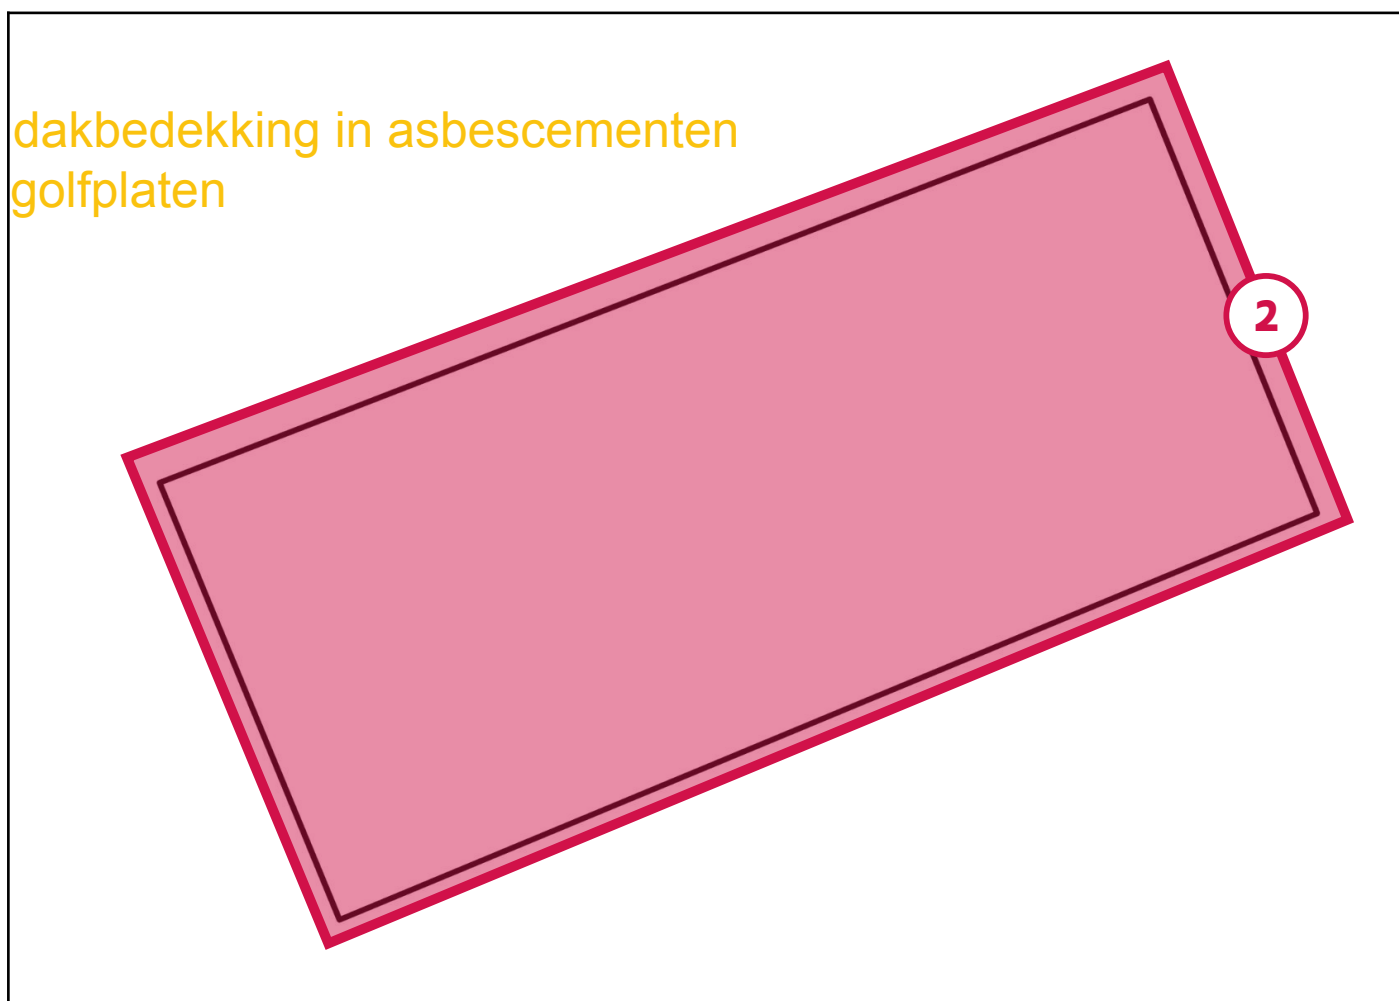
Plan 2.1: Tuinhuis plan

Beschrijving	Type	Actie
2. Dak bestaande uit golfplaten	Asbestmateriaal	Dringend verwijderen

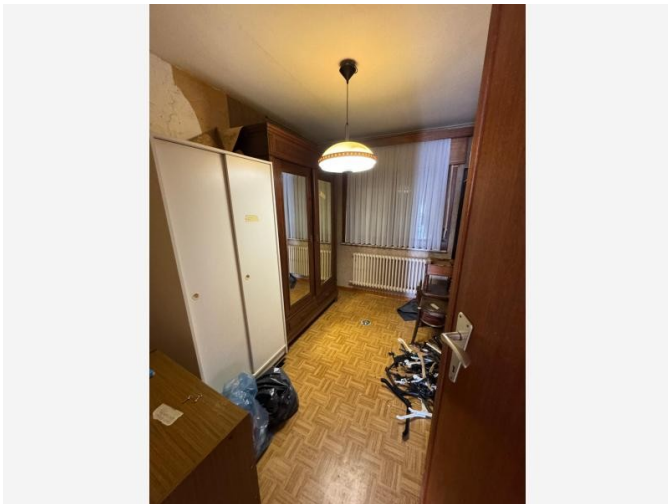
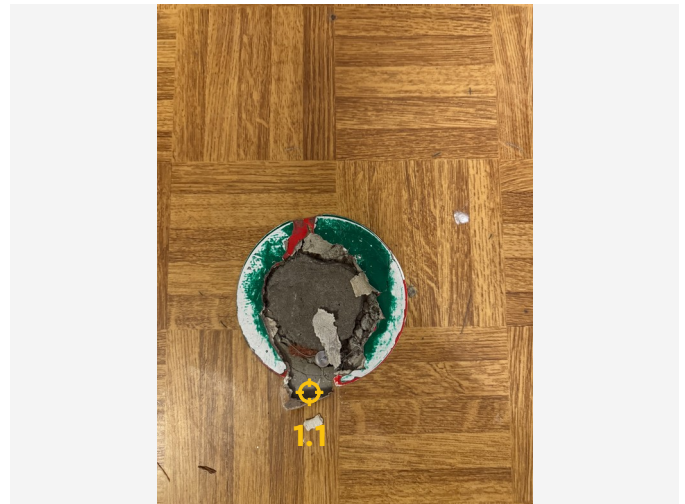
Eindbeoordeling materiaalrisico	Hoog materiaalrisico en/of hoge kans op vezelvrijgave
---------------------------------	---

Gebondenheid	Categorie 2: niet-hechtgebonden met matrix
Asbestsoort (vezeltype)	Alleen chrysotiel
Asbestconcentratie	Hoog ($\geq 50\%$)
Afschermingsgraad van het gehele materiaal	Geheel of deels (ook) vrij aan de binnenlucht
Toestand van het materiaal	Matig beschadigd, matig verweerd

#	Type	Referentie	Resultaat
1.1	Puntmonster	ID5	Chrysotiel

Beschrijving	Vinyl
Omgeving	Binnen
Primaire drager	Vloer
Asbestmateriaal	Prefab - afwerking - Vloerzeil
Bindmiddel van asbestmateriaal	Karton - papier - viltachtig
Gebondenheid op basis van bindmiddel	Niet-hechtgebonden
Hoeveelheid (oppervlakte - aantal)	<ul style="list-style-type: none">• 40,00 m² - 1 stuk
Totale oppervlakte	40,00 m ²
Eenvoudig bereikbaar	Ja
Bevestigingswijze	<ul style="list-style-type: none">• Verlijmd, ingegoten, versmeerd
Identificatiemethode	Vaststelling met monstername
Destructieve handeling voor identificatie	Nee
Opmerking	De hoeveelheid is een schatting en kan afwijken van de werkelijke toestand.

- Scherm in afwachting van verwijdering het asbestmateriaal af van luchtstromingen en verstoring: bijvoorbeeld door het te verpakken, te fixeren, af te dekken, signalisatie - afbakening aan te brengen, ...
- Verwijder dit asbestmateriaal zo snel mogelijk. Volg de toestand goed op.

- Hermetische zone (erkend asbestverwijderaar)
Deze toepassing kan enkel door een erkende asbestverwijderaar via de methodiek van hermetische zone verwijderd worden omdat verwijdering via de methodiek van eenvoudige handelingen en/of couveusezakmethode niet mogelijk is; en er automatisch een verhoogd risico op vrijgave van asbestvezels (max. concentratie 0,01 vezels/cm - CODEX Art. VI.3-54) ontstaat. (Bron: CODEX - Art. VI.3-61.- par 1.)

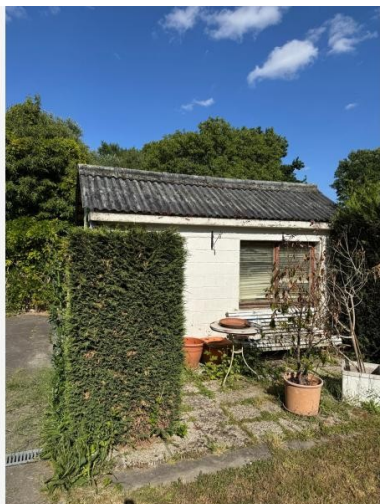
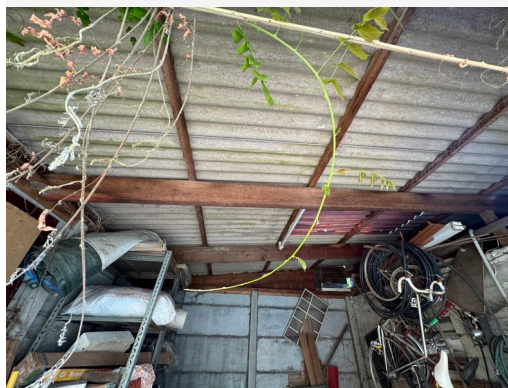
Eindbeoordeling materiaalrisico	Hoog materiaalrisico en/of hoge kans op vezelvrijgave
---------------------------------	---

Gebondenheid	Categorie 1: hechtgebonden in oorsprong
Asbestsoort (vezeltype)	Crocidoliet aanwezig
Asbestconcentratie	Laag (< 50%)
Afschermingsgraad van het gehele materiaal	Geheel of deels (ook) vrij aan de binnenlucht
Toestand van het materiaal	Matig beschadigd, matig verweerd

Beschrijving	Dak bestaande uit golfplaten
Omgeving	Buiten
Primaire drager	Schuin dak
Asbestmateriaal	Dak- en gevelbekleding - Golfplaat
Bindmiddel van asbestmateriaal	Cement
Gebondenheid op basis van bindmiddel	Hecht
Hoeveelheid (oppervlakte - aantal)	<ul style="list-style-type: none">• 65,00 m² - 1 stuk
Totale oppervlakte	65,00 m ²
Eenvoudig bereikbaar	Ja
Bevestigingswijze	<ul style="list-style-type: none">• Geklemd• Geschroefd
Identificatiemethode	Vaststelling zonder monsternamen
Destructieve handeling voor identificatie	Nee
Opmerking	De hoeveelheid is een schatting en kan afwijken van de werkelijke toestand.

- Verwijder dit asbestmateriaal zo snel mogelijk. Volg de toestand goed op.
- Hemelwater dat afspoelt van asbestcement daken of gevels kan asbestdeeltjes bevatten. Gebruik het enkel voor gesloten circuits (bv. spoelen toiletten). Reinig na het vervangen van het dak of de gevel de dakgoten en regenwaterput of -ton om asbesthoudend sediment of slib te verwijderen

- Eenvoudige handelingen: mag via doe-het-zelf of door werknemer(s) met opleidingsattest eenvoudige handelingen
Deze toepassing kan door een aannemer die over een opleidingsattest eenvoudige handelingen beschikt of door een particulier (doe-het-zelf), verwijderd worden indien er geen verhoogd risico op vrijgave van asbestvezels (max. concentratie 0,01 vezels/cm³ - CODEX Art. VI.3-54) ontstaat en de toepassing voorafgaand wordt gefixeerd/bevochtigd; de individuele elementen zonder machinale werktuigen en zonder breken of gooien een voor een losgemaakt worden; en ten slotte in gesloten verpakking weggevoerd worden naar een erkend afvalpunt (recyclagepark).

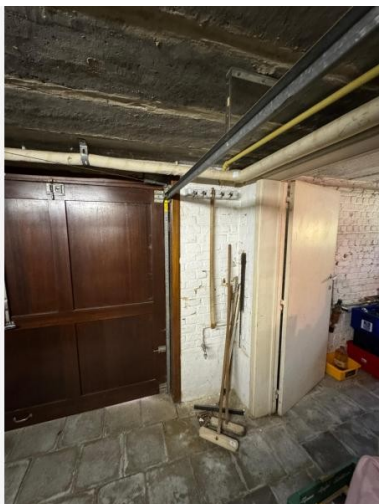
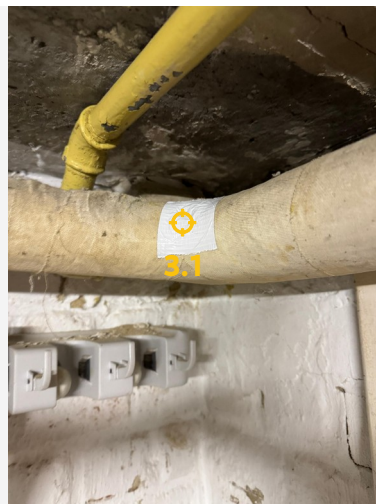
Beschrijving	Leidingisolatie bochten (gips)
Omgeving	Binnen
Primaire drager	HVAC infrastructuur en uitrusting
Asbestmateriaal	In-situ afwerkingslagen - Thermische isolatie
Bindmiddel van asbestmateriaal	Gips - kalk
Gebondenheid op basis van bindmiddel	Niet-hechtgebonden
Hoeveelheid (lengte - omtrek - dikte - aantal)	<ul style="list-style-type: none">• 19,00 m - 80,00 cm - 1,00 cm - 1 stuk
Totaal volume	0,152 m ³
Eenvoudig bereikbaar	Ja
Bevestigingswijze	<ul style="list-style-type: none">• Verlijmd, ingegoten, versmeerd
Identificatiemethode	Vaststelling met monstername
Destructieve handeling voor identificatie	Nee
Opmerking	De hoeveelheid is een schatting en kan afwijken van de werkelijke toestand. Rechte stukken en bochten worden waar mogelijk apart bemonsterd.

- Sluit de ruimte luchtdicht af en vermijd het betreden van de ruimte.
- Verwijder dit asbestmateriaal zo snel mogelijk. Volg de toestand goed op.

- Hermetische zone (erkend asbestverwijderaar)
Deze toepassing kan enkel door een erkende asbestverwijderaar via de methodiek van hermetische zone verwijderd worden omdat verwijdering via de methodiek van eenvoudige handelingen en/of couveusezakmethode niet mogelijk is; en er automatisch een verhoogd risico op vrijgave van asbestvezels (max. concentratie 0,01 vezels/cm - CODEX Art. VI.3-54) ontstaat. (Bron: CODEX - Art. VI.3-61.- par 1.)

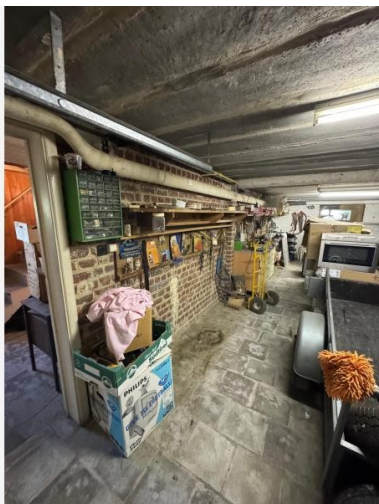
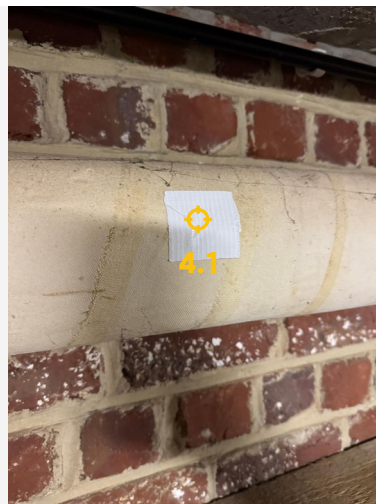
Beschrijving	Leidingisolatie rechte stukken (gips)
Omgeving	Binnen
Primaire drager	HVAC infrastructuur en uitrusting
Asbestmateriaal	In-situ afwerkingslagen - Thermische isolatie
Bindmiddel van asbestmateriaal	Gips - kalk
Gebondenheid op basis van bindmiddel	Niet-hechtgebonden
Hoeveelheid (lengte - omtrek - dikte - aantal)	<ul style="list-style-type: none">• 19,00 m - 80,00 cm - 1,00 cm - 1 stuk
Totaal volume	0,152 m ³
Eenvoudig bereikbaar	Ja
Bevestigingswijze	<ul style="list-style-type: none">• Verlijmd, ingegoten, versmeerd
Identificatiemethode	Vaststelling met monstername
Destructieve handeling voor identificatie	Nee
Opmerking	De hoeveelheid is een schatting en kan afwijken van de werkelijke toestand. Rechte stukken en bochten worden waar mogelijk apart bemonsterd.

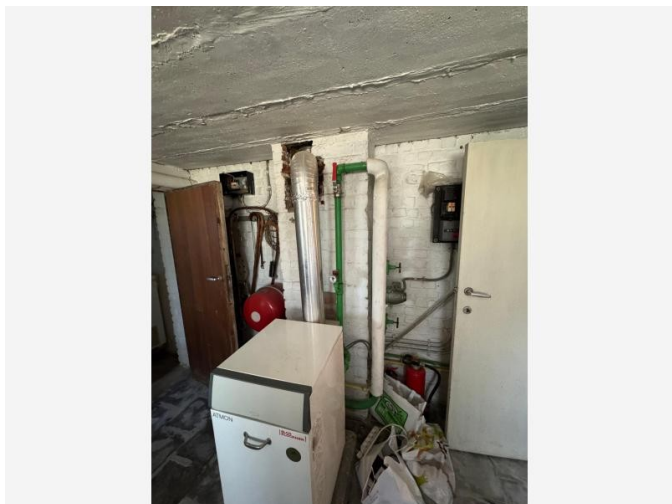
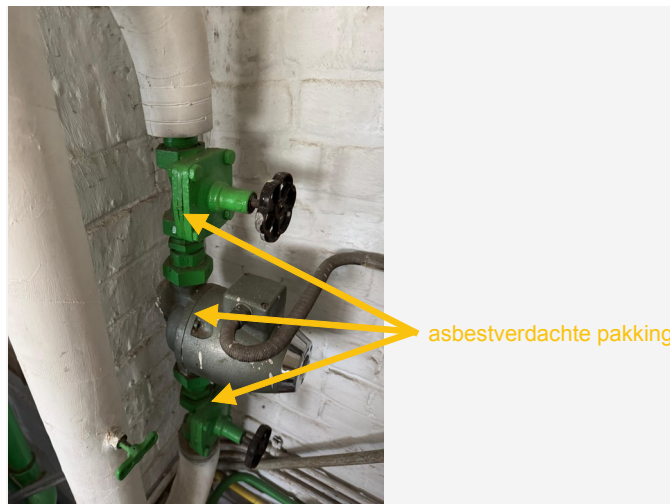
Beschrijving	Pakking CV-ketel
Omgeving	Binnen
Primaire drager	HVAC infrastructuur en uitrusting
Asbestmateriaal	Pakking, dichting
Bindmiddel van asbestmateriaal	Karton - papier - viltachtig
Gebondenheid op basis van bindmiddel	Niet-hechtgebonden
Hoeveelheid (gewicht - aantal)	<ul style="list-style-type: none">• 0,50 kg - 1 stuk
Totaal gewicht	0,50 kg
Eenvoudig bereikbaar	Ja
Bevestigingswijze	<ul style="list-style-type: none">• Geklemd
Identificatiemethode	Vaststelling zonder monstername
Destructieve handeling voor identificatie	Nee
Opmerking	De hoeveelheid is een schatting en kan afwijken van de werkelijke toestand.

- Eenvoudige handelingen: mag via doe-het-zelf of door werknemer(s) met opleidingsattest eenvoudige handelingen
Deze toepassing kan door een aannemer die over een opleidingsattest eenvoudige handelingen beschikt of door een particulier (doe-het-zelf), verwijderd worden indien er geen verhoogd risico op vrijgave van asbestvezels (max. concentratie 0,01 vezels/cm³ - CODEX Art. VI.3-54) ontstaat en de toepassing voorafgaand wordt gefixeerd/bevochtigd; de individuele elementen zonder machinale werktuigen en zonder breken of gooien een voor een losgemaakt worden; en ten slotte in gesloten verpakking weggevoerd worden naar een erkend afvalpunt (recyclagepark).

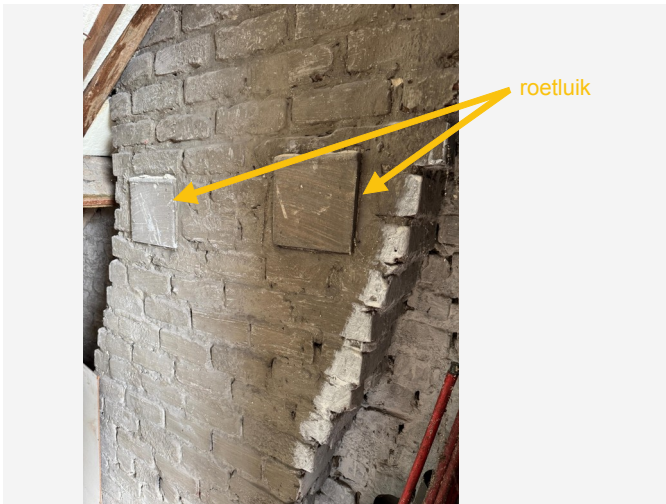
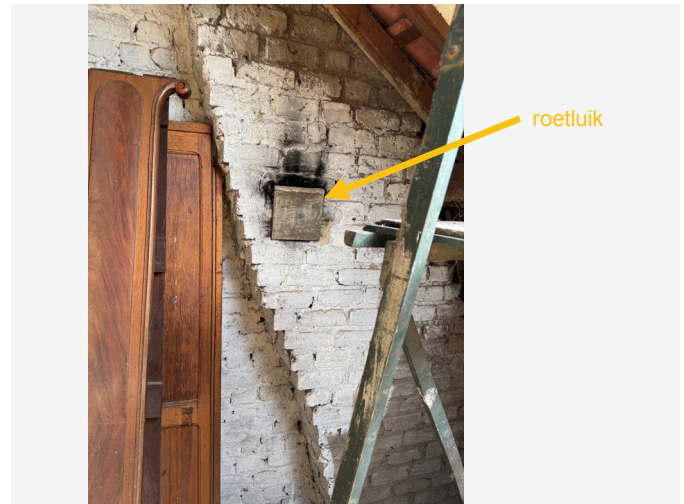
Beschrijving	Roetluik
Omgeving	Binnen
Primaire drager	HVAC infrastructuur en uitrusting
Asbestmateriaal	Plaat, paneel, tablet - Generiek
Bindmiddel van asbestmateriaal	Cement
Gebondenheid op basis van bindmiddel	Hecht
Hoeveelheid (oppervlakte - dikte - aantal)	<ul style="list-style-type: none">• 0,20 m² - 1,00 cm - 5 stuks
Totaal volume	0,01 m ³
Eenvoudig bereikbaar	Ja
Bevestigingswijze	<ul style="list-style-type: none">• Geklemd
Identificatiemethode	Vaststelling zonder monsternamen
Destructieve handeling voor identificatie	Nee
Opmerking	De hoeveelheid is een schatting en kan afwijken van de werkelijke toestand.

- Eenvoudige handelingen: mag via doe-het-zelf of door werknemer(s) met opleidingsattest eenvoudige handelingen
Deze toepassing kan door een aannemer die over een opleidingsattest eenvoudige handelingen beschikt of door een particulier (doe-het-zelf), verwijderd worden indien er geen verhoogd risico op vrijgave van asbestvezels (max. concentratie 0,01 vezels/cm³ - CODEX Art. VI.3-54) ontstaat en de toepassing voorafgaand wordt gefixeerd/bevochtigd; de individuele elementen zonder machinale werktuigen en zonder breken of gooien een voor een losgemaakt worden; en ten slotte in gesloten verpakking weggevoerd worden naar een erkend afvalpunt (recyclagepark).

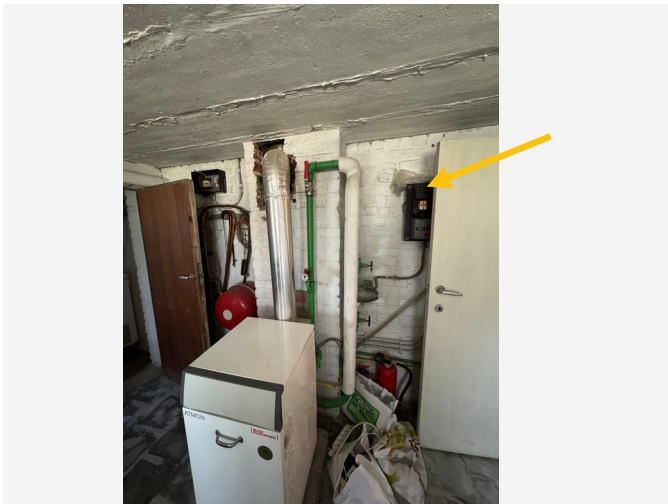
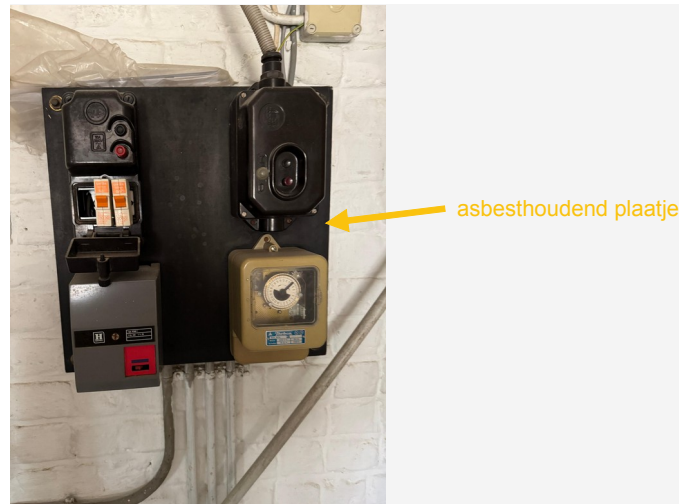
Beschrijving	Plaatje zekeringkast
Omgeving	Binnen
Primaire drager	Wand vrijstaand (scheidingsmuur, ...)
Asbestmateriaal	Plaat, paneel, tablet - Generiek
Bindmiddel van asbestmateriaal	Cement
Gebondenheid op basis van bindmiddel	Hecht
Hoeveelheid (oppervlakte - dikte - aantal)	<ul style="list-style-type: none">• 0,30 m² - 1,00 cm - 1 stuk
Totaal volume	0,003 m ³
Eenvoudig bereikbaar	Ja
Bevestigingswijze	<ul style="list-style-type: none">• Geschroefd
Identificatiemethode	Vaststelling zonder monsternamen
Destructieve handeling voor identificatie	Nee

- Eenvoudige handelingen: mag via doe-het-zelf of door werknemer(s) met opleidingsattest eenvoudige handelingen
Deze toepassing kan door een aannemer die over een opleidingsattest eenvoudige handelingen beschikt of door een particulier (doe-het-zelf), verwijderd worden indien er geen verhoogd risico op vrijgave van asbestvezels (max. concentratie 0,01 vezels/cm³ - CODEX Art. VI.3-54) ontstaat en de toepassing voorafgaand wordt gefixeerd/bevochtigd; de individuele elementen zonder machinale werktuigen en zonder breken of gooien een voor een losgemaakt worden; en ten slotte in gesloten verpakking weggevoerd worden naar een erkend afvalpunt (recyclagepark). In de zone mogen geen derden en/of minderjarigen aanwezig zijn en moet elke betrokken persoon steeds gepaste persoonlijke beschermingsmiddelen (P3-gelaatsmasker + handschoenen) dragen.

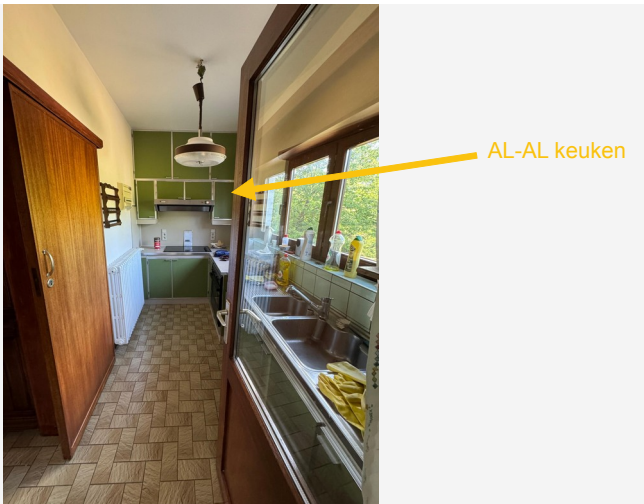
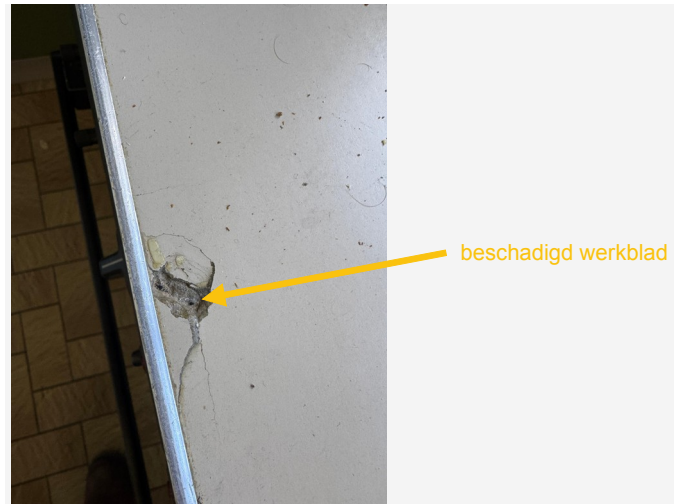
AL-AL keuken

beschadigd werkblad

- Eenvoudige handelingen: mag via doe-het-zelf of door werknemer(s) met opleidingsattest eenvoudige handelingen
Deze toepassing kan door een aannemer die over een opleidingsattest eenvoudige handelingen beschikt of door een particulier (doe-het-zelf), verwijderd worden indien er geen verhoogd risico op vrijgave van asbestvezels (max. concentratie 0,01 vezels/cm³ - CODEX Art. VI.3-54) ontstaat en de toepassing voorafgaand wordt gefixeerd/bevochtigd; de individuele elementen zonder machinale werktuigen en zonder breken of gooien een voor een losgemaakt worden; en ten slotte in gesloten verpakking weggevoerd worden naar een erkend afvalpunt (recyclagepark).

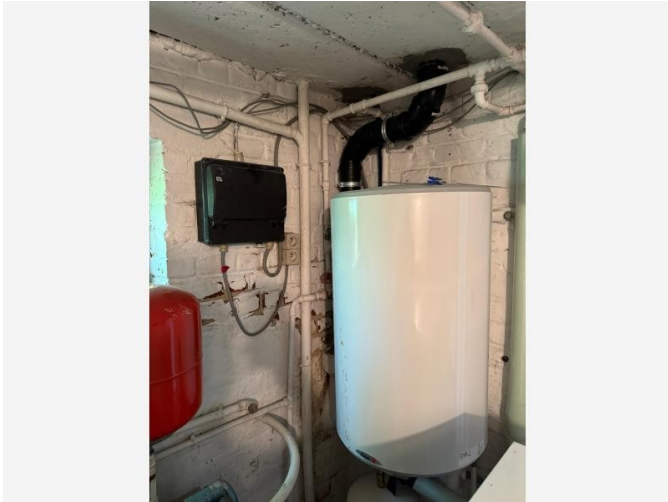
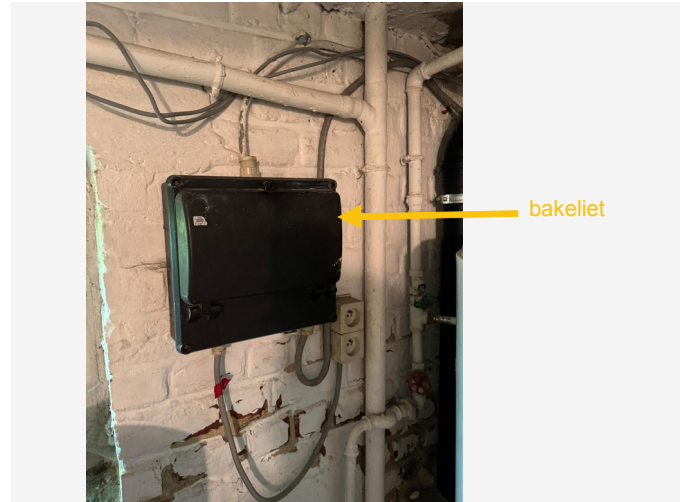
Fiche 9: Bakeliet schakelaars/stopcontacten/zekeringkast

Beschrijving	Bakeliet schakelaars/stopcontacten/zekeringkast
Omgeving	Binnen
Primaire drager	Communicatie en elektrische infrastructuur en uitrusting
Asbestmateriaal	Plaat, paneel, tablet - Type Bakeliet
Bindmiddel van asbestmateriaal	Kunststof of -hars
Gebondenheid op basis van bindmiddel	Hecht
Hoeveelheid (oppervlakte - dikte - aantal)	• 0,50 m ² - 1,00 cm - 1 stuk
Totaal volume	0,005 m ³
Eenvoudig bereikbaar	Ja
Bevestigingswijze	• Geschroefd
Identificatiemethode	Vaststelling zonder monsternamen
Destructieve handeling voor identificatie	Nee
Opmerking	De hoeveelheid is een schatting.

- Eenvoudige handelingen: mag via doe-het-zelf of door werknemer(s) met opleidingsattest eenvoudige handelingen
Deze toepassing kan door een aannemer die over een opleidingsattest eenvoudige handelingen beschikt of door een particulier (doe-het-zelf), verwijderd worden indien er geen verhoogd risico op vrijgave van asbestvezels (max. concentratie 0,01 vezels/cm³ - CODEX Art. VI.3-54) ontstaat en de toepassing voorafgaand wordt gefixeerd/bevochtigd; de individuele elementen zonder machinale werktuigen en zonder breken of gooien een voor een losgemaakt worden; en ten slotte in gesloten verpakking weggevoerd worden naar een erkend afvalpunt (recyclagepark).

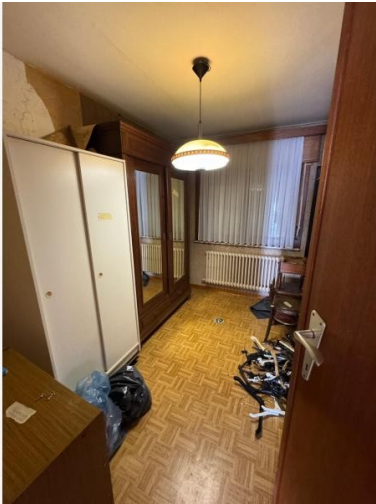
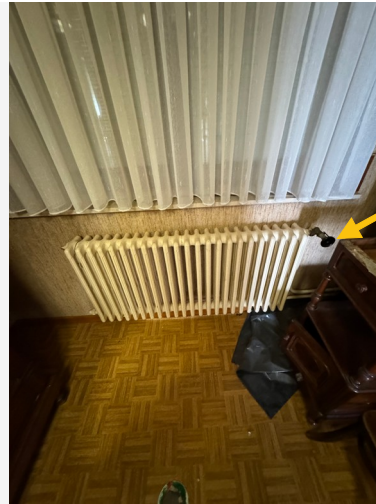
radiatorknop

Beschrijving	Radiatorknoppen
Omgeving	Binnen
Primaire drager	Ruimteverwarming
Asbestmateriaal	Plaat, paneel, tablet - Type Bakeliet
Bindmiddel van asbestmateriaal	Kunststof of -hars
Gebondenheid op basis van bindmiddel	Hecht
Hoeveelheid (oppervlakte - dikte - aantal)	• 0,20 m ² - 1,00 cm - 1 stuk
Totaal volume	0,002 m ³
Eenvoudig bereikbaar	Ja
Bevestigingswijze	• Geschroefd
Identificatiemethode	Vaststelling zonder monstername
Destructieve handeling voor identificatie	Nee
Opmerking	De hoeveelheid is een schatting.

- Eenvoudige handelingen: mag via doe-het-zelf of door werknemer(s) met opleidingsattest eenvoudige handelingen
Deze toepassing kan door een aannemer die over een opleidingsattest eenvoudige handelingen beschikt of door een particulier (doe-het-zelf), verwijderd worden indien er geen verhoogd risico op vrijgave van asbestvezels (max. concentratie 0,01 vezels/cm³ - CODEX Art. VI.3-54) ontstaat en de toepassing voorafgaand wordt gefixeerd/bevochtigd; de individuele elementen zonder machinale werktuigen en zonder breken of gooien een voor een losgemaakt worden; en ten slotte in gesloten verpakking weggevoerd worden naar een erkend afvalpunt (recyclagepark).

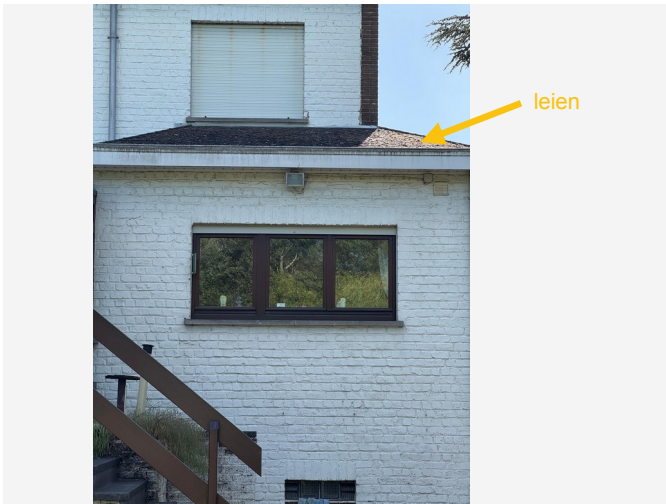
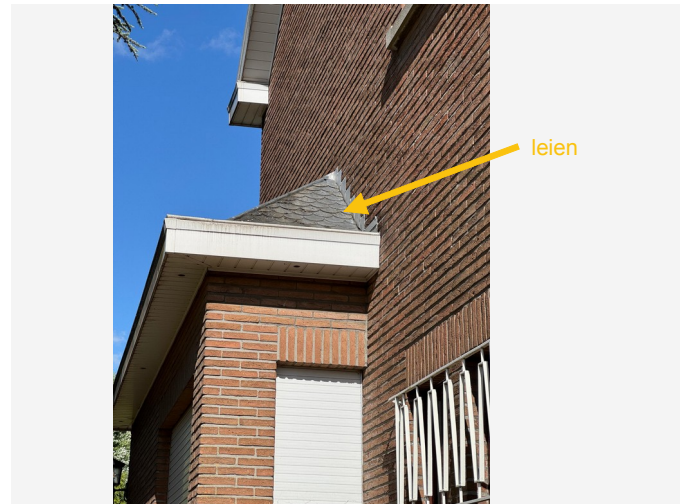
Beschrijving	Dak bestaande uit leien
Omgeving	Buiten
Primaire drager	Schuin dak
Asbestmateriaal	Dak- en gevelbekleding - Lei, shingle
Bindmiddel van asbestmateriaal	Cement
Gebondenheid op basis van bindmiddel	Hecht
Hoeveelheid (oppervlakte - aantal)	<ul style="list-style-type: none">• 25,00 m² - 1 stuk
Totale oppervlakte	25,00 m ²
Eenvoudig bereikbaar	Ja
Bevestigingswijze	<ul style="list-style-type: none">• Geklemd
Identificatiemethode	Vaststelling zonder monstername
Destructieve handeling voor identificatie	Nee
Opmerking	De hoeveelheid is een schatting en kan afwijken van de werkelijke toestand.

- Eenvoudige handelingen: mag via doe-het-zelf of door werknemer(s) met opleidingsattest eenvoudige handelingen
Deze toepassing kan door een aannemer die over een opleidingsattest eenvoudige handelingen beschikt of door een particulier (doe-het-zelf), verwijderd worden indien er geen verhoogd risico op vrijgave van asbestvezels (max. concentratie 0,01 vezels/cm³ - CODEX Art. VI.3-54) ontstaat en de toepassing voorafgaand wordt gefixeerd/bevochtigd; de individuele elementen zonder machinale werktuigen en zonder breken of gooien een voor een losgemaakt worden; en ten slotte in gesloten verpakking weggevoerd worden naar een erkend afvalpunt (recyclagepark).

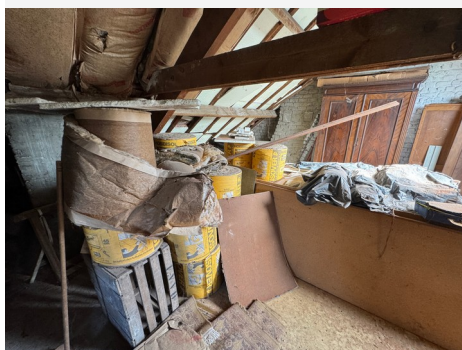
materiaal in opslag op zolder

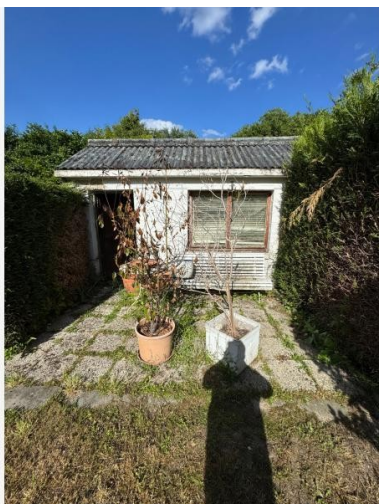
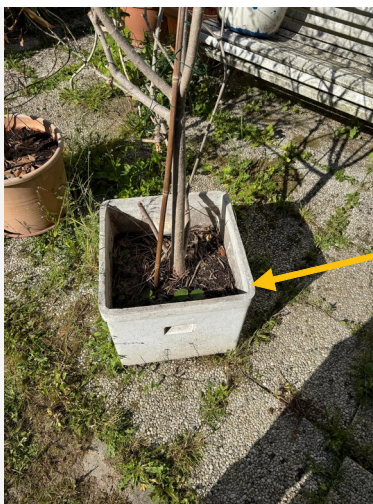
Beschrijving	Bloembak
Omgeving	Buiten
Primaire drager	Bodem
Asbesttoepassing	Bak, reservoir, kuip, bloembak
Bindmiddel van asbesttoepassing	Cement
Gebondenheid op basis van bindmiddel	Hecht
Hoeveelheid (gewicht - aantal)	• 15,00 kg - 1 stuk
Totaal gewicht	15,00 kg
Identificatiemethode	Vaststelling zonder monstername
Destructieve handeling voor identificatie	Nee
Opmerking	Het gewicht is een schatting.

- Eenvoudige handelingen: mag via doe-het-zelf of door werknemer(s) met opleidingsattest eenvoudige handelingen
Deze toepassing kan door een particulier (doe-het-zelf), verwijderd worden indien er geen verhoogd risico op vrijgave van asbestvezels (max. concentratie 0,01 vezels/cm³ - CODEX Art. VI.3-54) ontstaat en de toepassing voorafgaand wordt gefixeerd/bevochtigd; de individuele elementen zonder machinale werktuigen en zonder breken of gooien een voor een losgemaakt worden; en ten slotte in gesloten verpakking weggevoerd worden naar een erkend afvalpunt (recyclagepark).
