# Asbestinventarisatetest

Notstraat 4, 1730 Asse

Attestnummer : 20260310-000391.000

**Niet-asbestveilig**

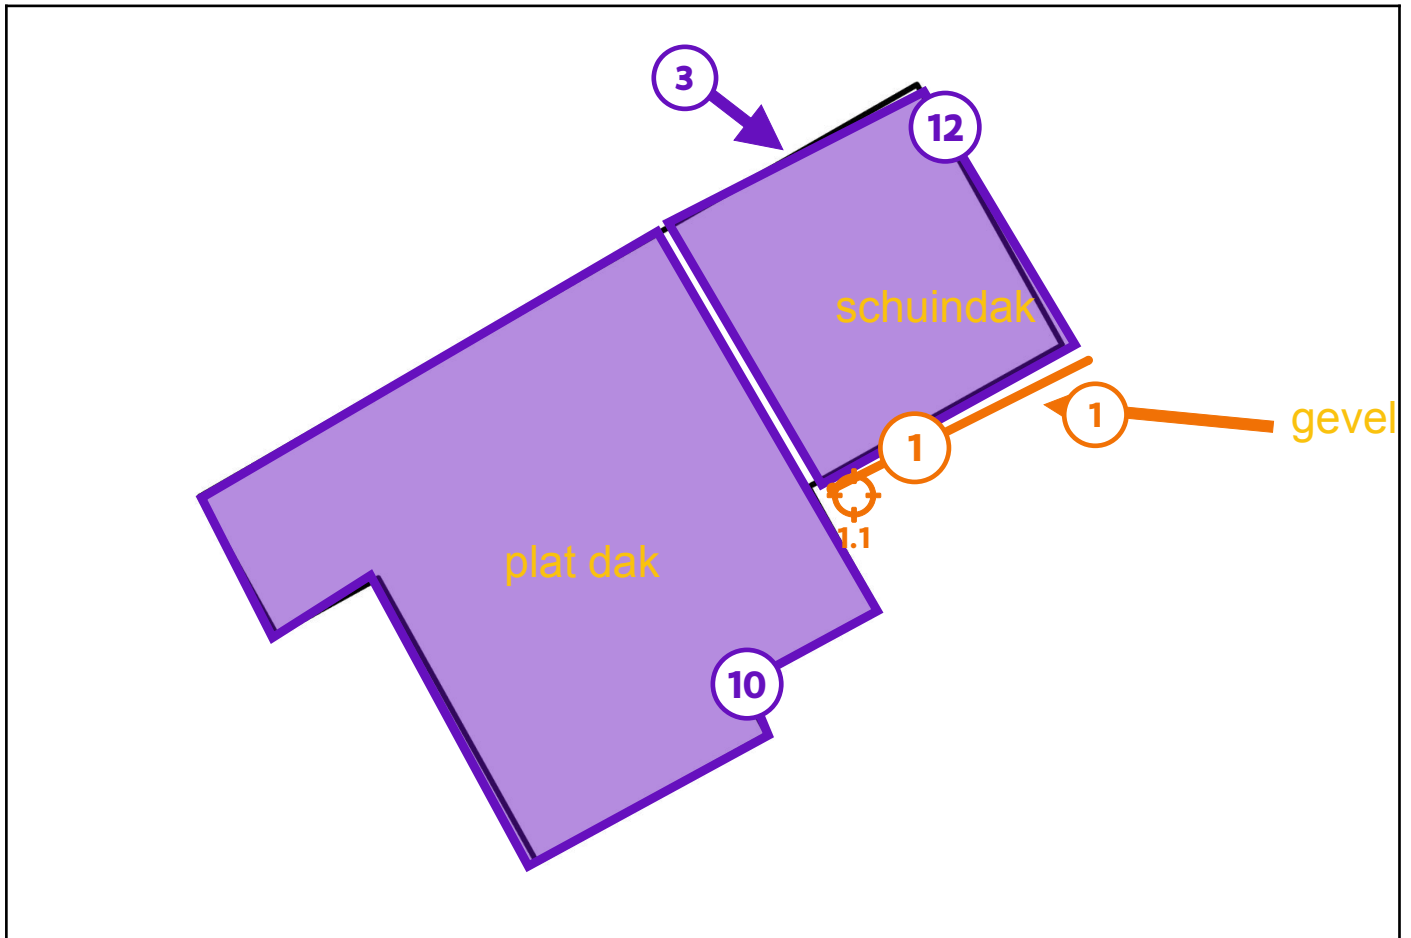
## Plan 1.5: dakplan

Beschrijving	Type	Actie
1. gevelleien (met staalname)	Asbestmateriaal	<a href="#">Verwijderen</a>
1.1 Code: 04	Puntmonster	-
3. Schouw op het dak (beperkingsfiche)	Beperking	-
10. Dakbedekking epdm niet verdacht.	Overige ruimte of materiaal	-
12. Dakbedekking pannen niet verdacht.	Overige ruimte of materiaal	-

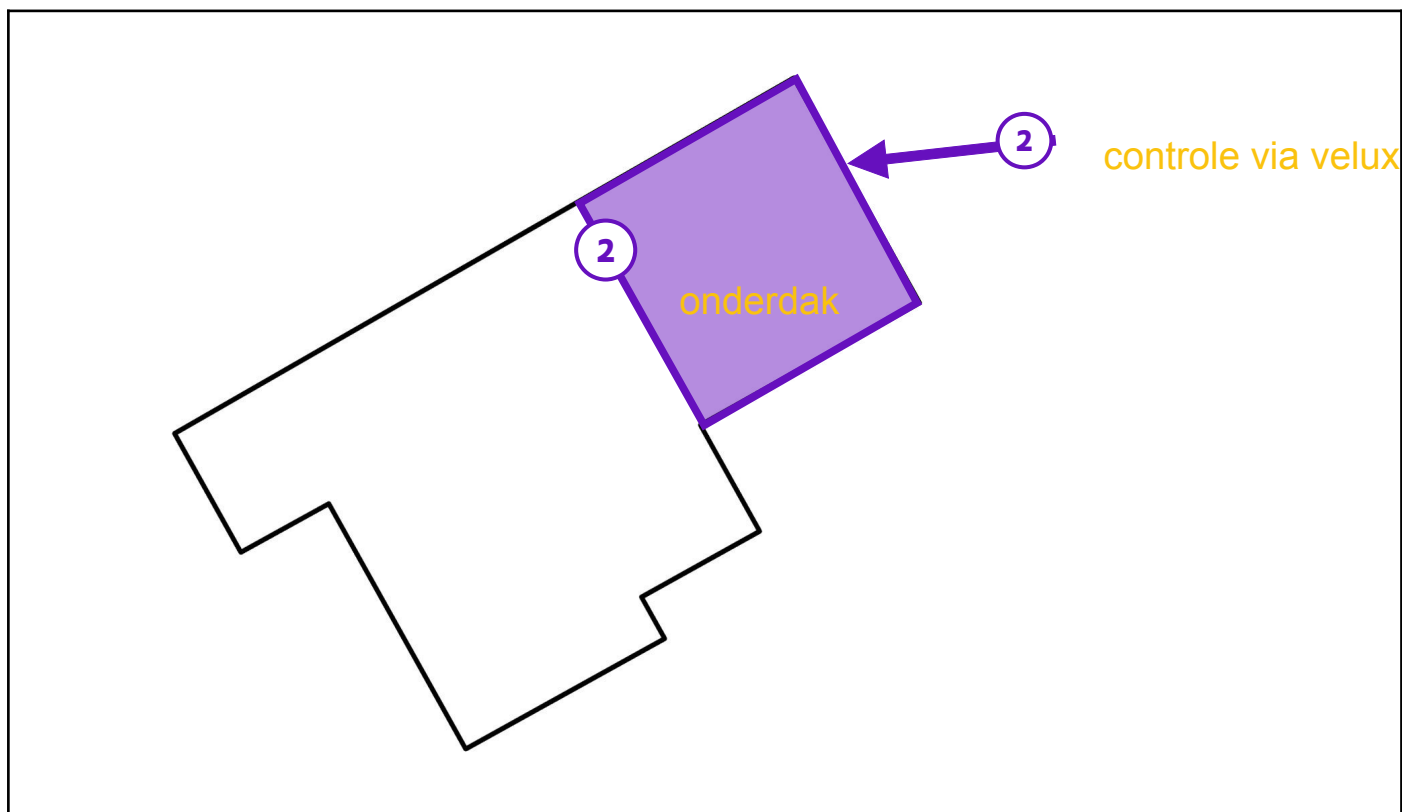
## Plan 1.6: dakplan kopie

Beschrijving	Type	Actie
2. Onderdak niet waarneembaar	Beperking	-

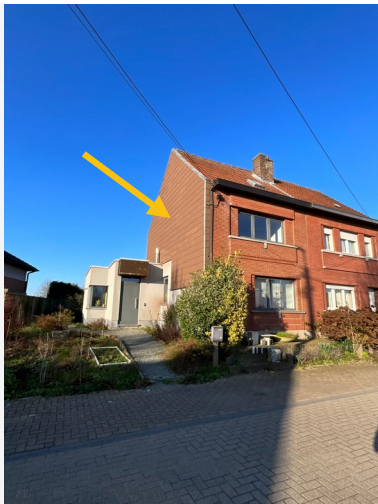
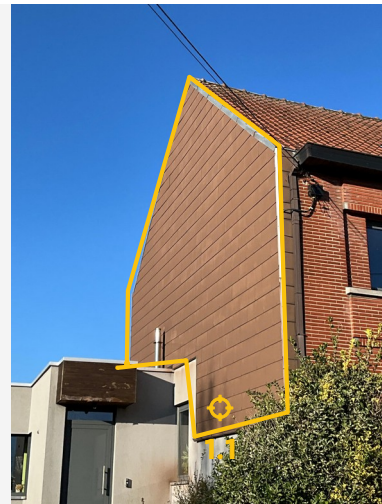
- Plan 1.5: dakplan

Eindbeoordeling materiaalrisico	Verhoogd materiaalrisico en/of verhoogde kans op vezelvrijgave
---------------------------------	--

Gebondenheid	Categorie 1: hechtgebonden in oorsprong
Asbestsoort (vezeltype)	Alleen chrysotiel
Asbestconcentratie	Laag (< 50%)
Afschermingsgraad van het gehele materiaal	Geheel of deels vrij aan de buitenlucht
Toestand van het materiaal	Matig beschadigd, matig verweerd

#	Type	Referentie	Resultaat
1.1	Puntmonster	04	Chrysotiel

Beschrijving	gevelleien (met staalname)
Omgeving	Buiten
Primaire drager	Schuin dak
Asbestmateriaal	Dak- en gevelbekleding - Lei, shingle
Bindmiddel van asbestmateriaal	Cement
Gebondenheid op basis van bindmiddel	Hecht
Hoeveelheid (oppervlakte - aantal)	<ul style="list-style-type: none"><li>• 50,00 m<sup>2</sup> - 1 stuk</li></ul>
Totale oppervlakte	50,00 m <sup>2</sup>
Eenvoudig bereikbaar	Ja
Bevestigingswijze	<ul style="list-style-type: none"><li>• Geklemd</li><li>• Genageld, geniet</li></ul>
Identificatiemethode	Een monstername door de asbestdeskundige met laboanalyse door een asbestlabo.
Destructieve handeling voor identificatie	Nee
Opmerking	<p>Er werd een staal genomen aan een uitstekend stuk waardoor de waterdichtheid van de dakbedekking niet in het gedrang komt.</p> <p>De vermelde oppervlaktes, diktes en volumes betreffen een beredeneerde schatting. Er worden geen rechten verleend aan deze oppervlaktes/diktes/volumes.</p>

Het asbestmateriaal valt onder de mijlpaal van 2034.

- Verwijder dit asbestmateriaal zo snel mogelijk. Volg de toestand goed op.
- Hemelwater dat afspoelt van asbestcement daken of gevels kan asbestdeeltjes bevatten. Gebruik het enkel voor gesloten circuits (bv. spoelen toiletten). Reinig na het vervangen van het dak of de gevel de dakgoten en regenwaterput of -ton om asbesthoudend sediment of slib te verwijderen

- Eenvoudige handelingen: mag via doe-het-zelf of door werknemer(s) met opleidingsattest eenvoudige handelingen  
EH via doe-het zelf Standaard dragen van de nodige wegwerp beschermingsmiddelen FFP 3 masker , handschoenen en tyvec CAT III type 5-6 , afwasbaar schoeisel Indien mogelijk de ondervloer afdekken , leien voorzichtig verwijderen, extra fixeren, niet breken , niet gooien, onmiddellijk verpakken of voorzichtig in container met asbest bag plaatsen. Voldoende benevelen/bevochtigen tijdens de duur van de werken. Gebruik geen storkokers. Voor hechtgebonden toepassingen: Bij verwijdering door doe-het-zelf moet men dit afval dubbel en luchtdicht verpakt aandienen bij het gemeentelijk recyclagepark. Men raadpleegt best op voorhand de voorwaarden van het recyclagepark. Indien leien in slechte staat zijn en kans bestaat op breken : Eenvoudige handeling opgeleid personeel , alle werknemer(s) moeten wel beschikken over een opleidingsattest eenvoudige handelingen 8u Zie ook link Zie <https://ovam.vlaanderen.be/wie-mag-wat->

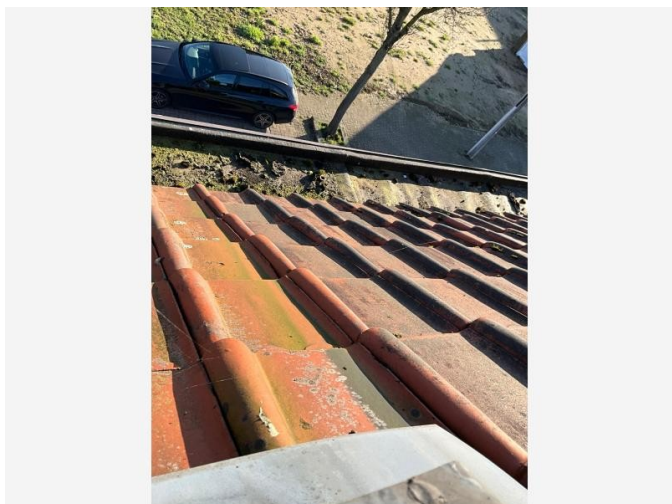
**Reden:** Niet waarneembaar

**Uitleg van de asbestdeskundige:** Het onderdak is niet waarneembaar. Op dit ogenblik kan hiervoor in de databank geen adviesfiche voor opgesteld worden. Dakpannen liggen vast niet mogelijk zonder schade dakpan op te heffen.

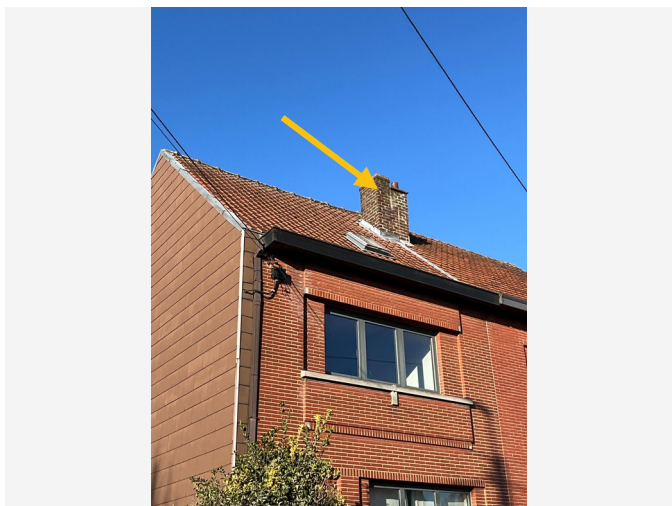
**Reden:** Het te onderzoeken materiaal situeert zich hoger dan 3,50 m te rekenen vanaf een veilige ondergrond

**Uitleg van de asbestdeskundige:** Bij werken (dak of reiniging schouw) kan een stelling geplaatst worden, het is niet duidelijk of er asbestverdachte materialen aanwezig zijn in/rond de schouw.

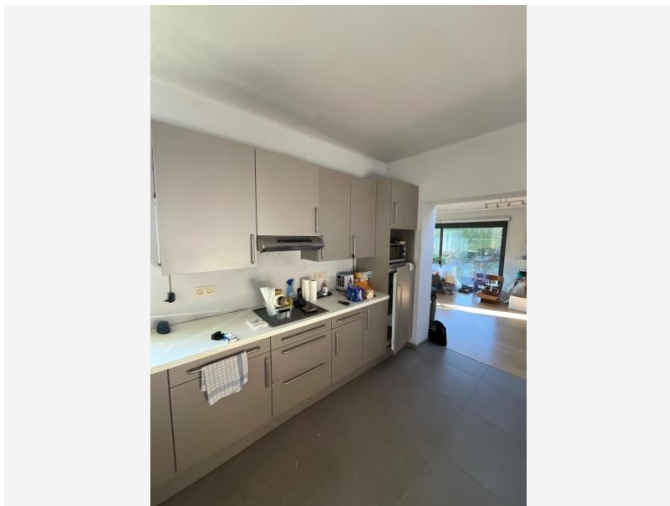
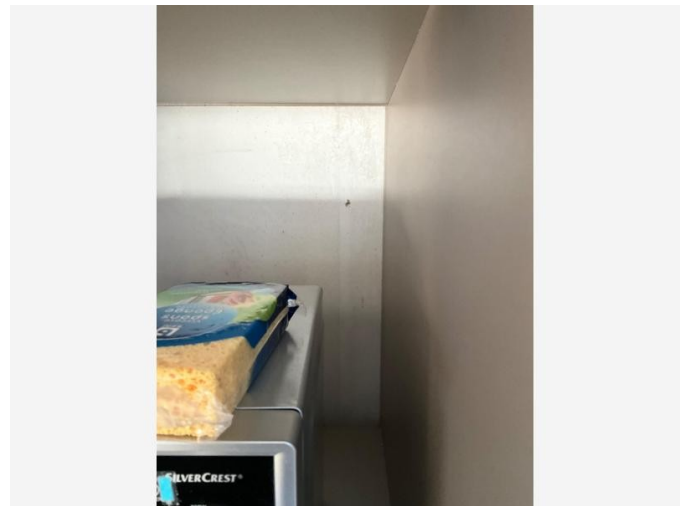
## Fiche 4: Muurpleister

Geen asbest

#	Type	Referentie	Resultaat
4.1	Mengmonster	01	Geen asbest

Beschrijving	Muurpleister
Omgeving	Binnen
Primaire drager	Binnenwand
Bindmiddel van materiaal	Gips - kalk
Gebondenheid op basis van bindmiddel	Niet-hechtgebonden
Hoeveelheid (oppervlakte - dikte - aantal)	• 150,00 m <sup>2</sup> - 1,00 cm - 1 stuk
Totaal volume	1,50 m <sup>3</sup>
Identificatiemethode	Een monstername door de asbestdeskundige met laboanalyse door een asbestlabo.
Destructieve handeling voor identificatie	Nee
Opmerking	<p>Volgens het inspectieprotocol is een monstername van het pleisterwerk verplicht om dit te identificeren als niet-asbesthoudend.</p> <p>Locatie staalnames: individuele ruimte:slaapkamer / natte ruimte:keuken / stookplaats:cv niet bepleisterd / traphal:glv</p> <p>De vermelde oppervlaktes en volumes betreffen een beredeneerde schatting. Er worden geen rechten verleend aan deze oppervlaktes/volumes. De dikte is een schatting die voorkomt uit de monsterplaatsen en is daarom niet altijd representatief.</p>

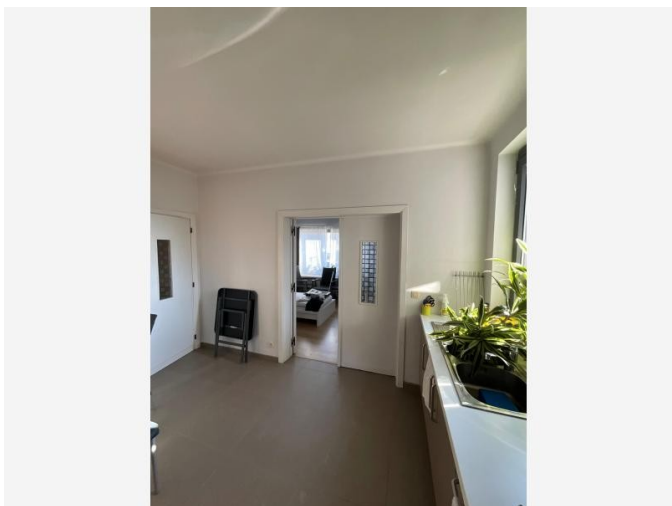
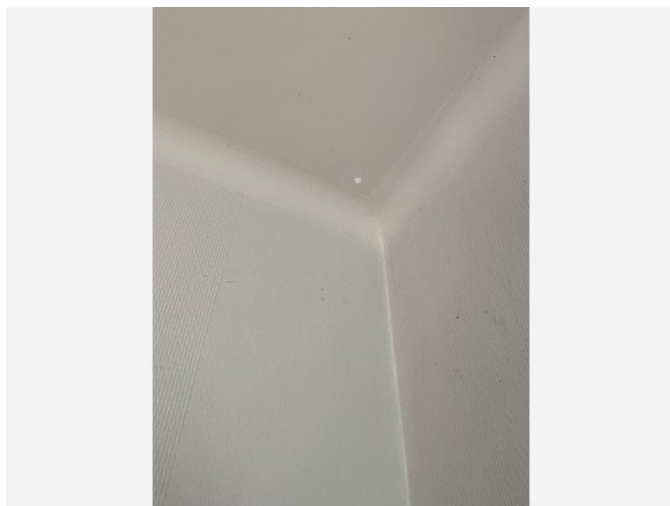
## Fiche 5: Plafondpleister

Geen asbest

#	Type	Referentie	Resultaat
5.1	Mengmonster	02	Geen asbest

<b>Beschrijving</b>	Plafondpleister
<b>Omgeving</b>	Binnen
<b>Primaire drager</b>	Plafond
<b>Bindmiddel van materiaal</b>	Gips - kalk
<b>Gebondenheid op basis van bindmiddel</b>	Niet-hechtgebonden
<b>Hoeveelheid (oppervlakte - dikte - aantal)</b>	• 150,00 m <sup>2</sup> - 1,00 cm - 1 stuk
<b>Totaal volume</b>	1,50 m <sup>3</sup>
<b>Identificatiemethode</b>	Een monstername door de asbestdeskundige met laboanalyse door een asbestlabo.
<b>Destructieve handeling voor identificatie</b>	Nee
<b>Opmerking</b>	<p>Volgens het inspectieprotocol is een monstername van het pleisterwerk verplicht om dit te identificeren als niet-asbesthoudend.</p> <p>Locatie staalnames: individuele ruimte:slaapkamer / natte ruimte; keuken/ stookplaats:cv niet bepleisterd. / traphal:glv</p> <p>De vermelde oppervlaktes en volumes betreffen een beredeneerde schatting. Er worden geen rechten verleend aan deze oppervlaktes/volumes. De dikte is een schatting die voorkomt uit de monsterplaatsen en is daarom niet altijd representatief.</p>

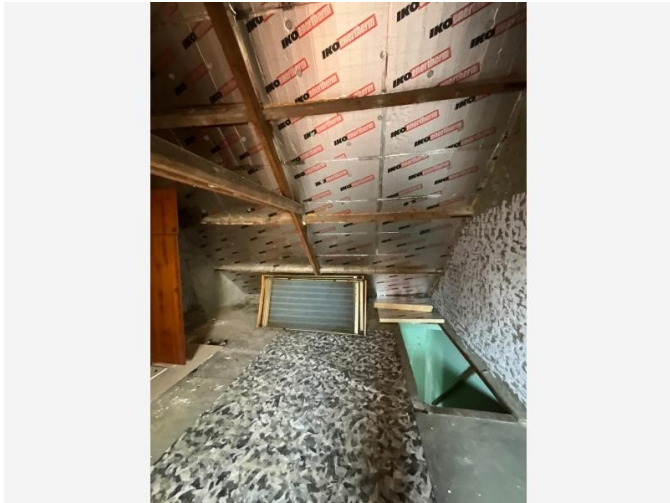
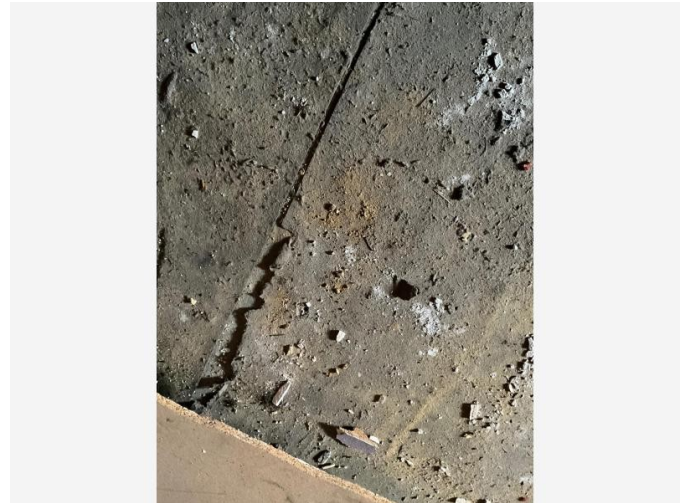
## Fiche 6: Vinylvloer met kartonlaag losliggend

Geen asbest

#	Type	Referentie	Resultaat
6.1	Puntmonster	03	Geen asbest

<b>Beschrijving</b>	Vinylvloer met kartonlaag losliggend
<b>Omgeving</b>	Binnen
<b>Primaire drager</b>	Vloer
<b>Bindmiddel van materiaal</b>	Karton - papier - viltachtig
<b>Gebondenheid op basis van bindmiddel</b>	Niet-hechtgebonden
<b>Hoeveelheid (oppervlakte - aantal)</b>	<ul style="list-style-type: none"><li>• 30,00 m<sup>2</sup> - 1 stuk</li></ul>
<b>Totale oppervlakte</b>	30,00 m <sup>2</sup>
<b>Identificatiemethode</b>	Een monstername door de asbestdeskundige met laboanalyse door een asbestlabo.
<b>Destructieve handeling voor identificatie</b>	Nee
<b>Opmerking</b>	<p>De bovenzijde bestaat uit kunststof (vinyl). De onderzijde van het vloerzeil bestaat uit karton.</p> <p>De vermelde oppervlaktes en volumes betreffen een beredeneerde schatting. Er worden geen rechten verleend aan deze oppervlaktes/volumes. De dikte is een schatting die voorkomt uit de monsterplaatsen en is daarom niet altijd representatief</p>
