Asbestinventarisatetest

Waarbeek 17, 1730 Asse

Attestnummer : **20260604-000187.000**

Uitgegeven op : **04.06.2026**

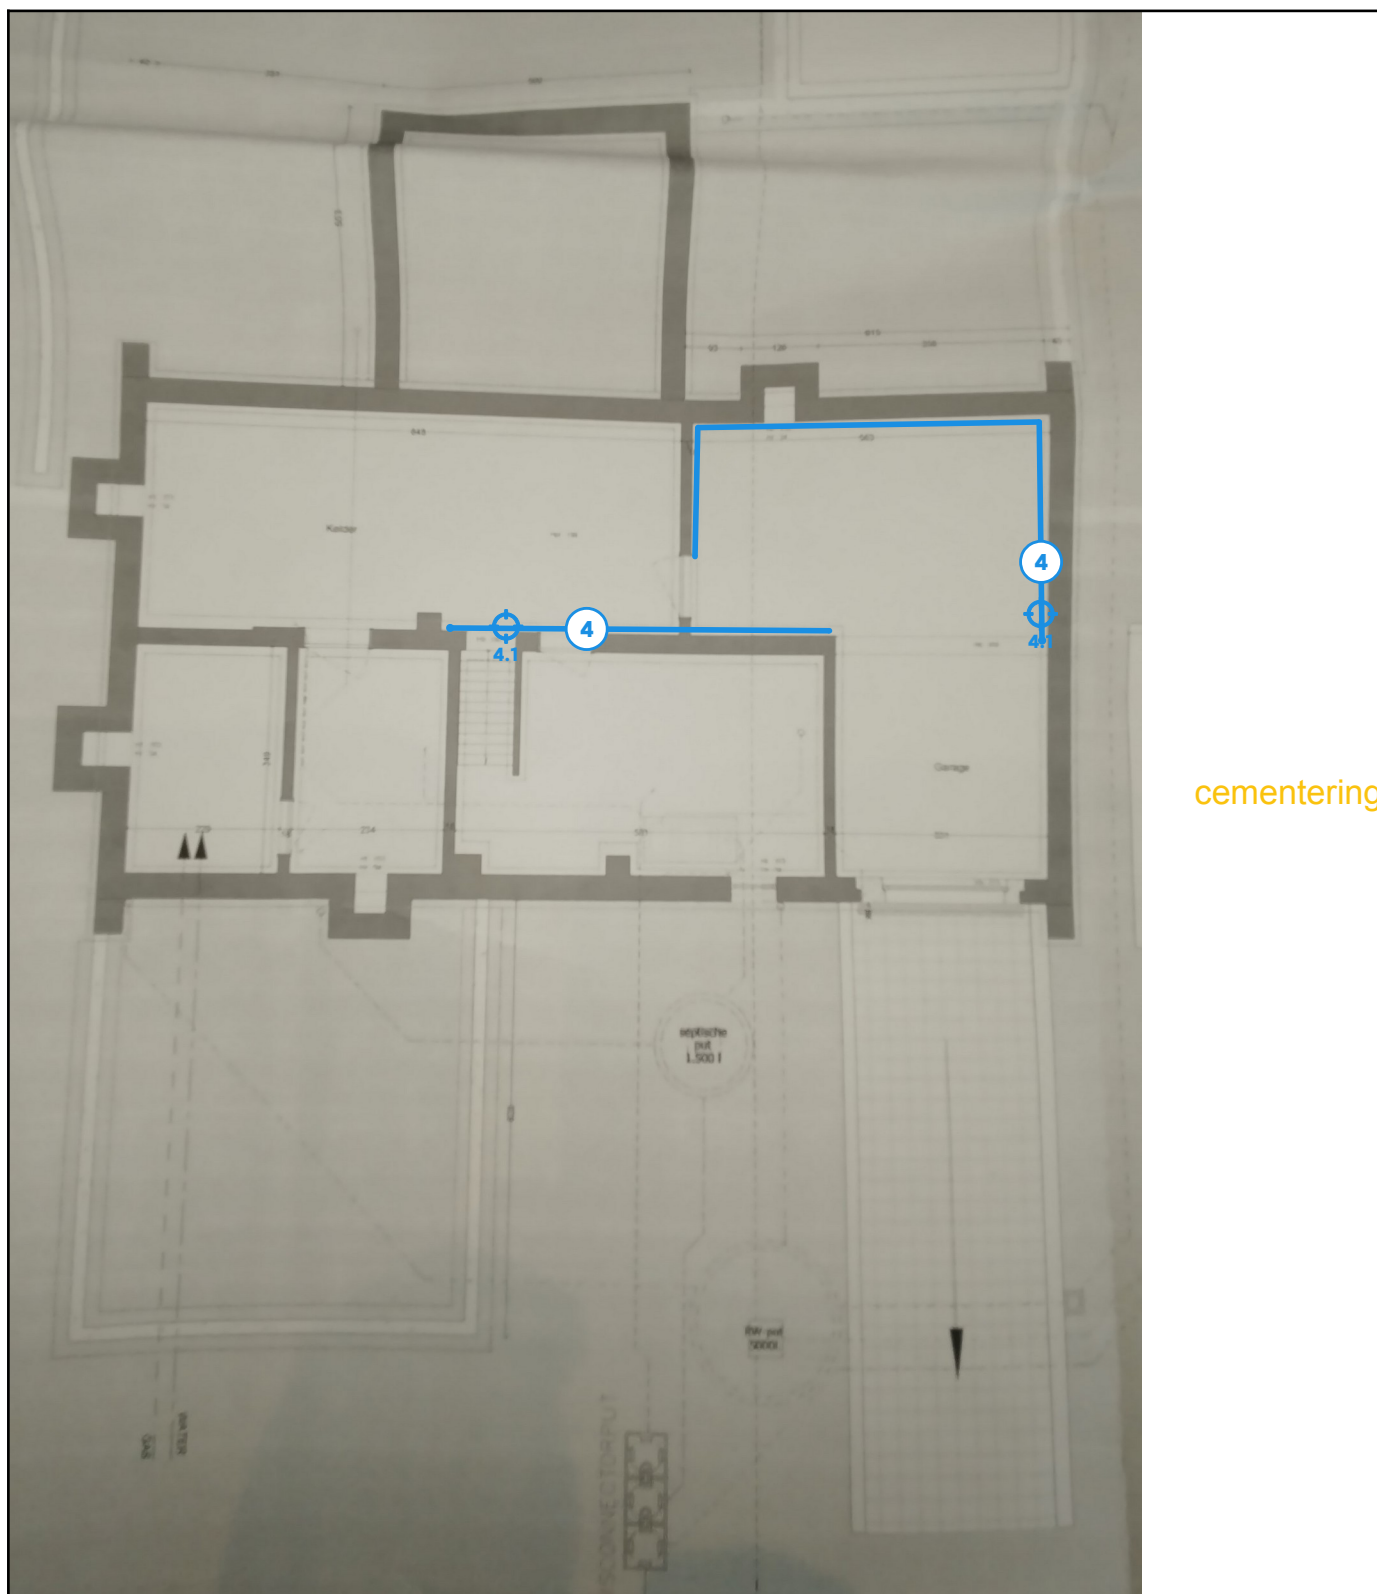
Plan 1.1: Schets V-1

4. Cementering binnentoepassing kelder (met staalname)	Geen asbest	-
4.1 Code: 001	Mengmonster	-

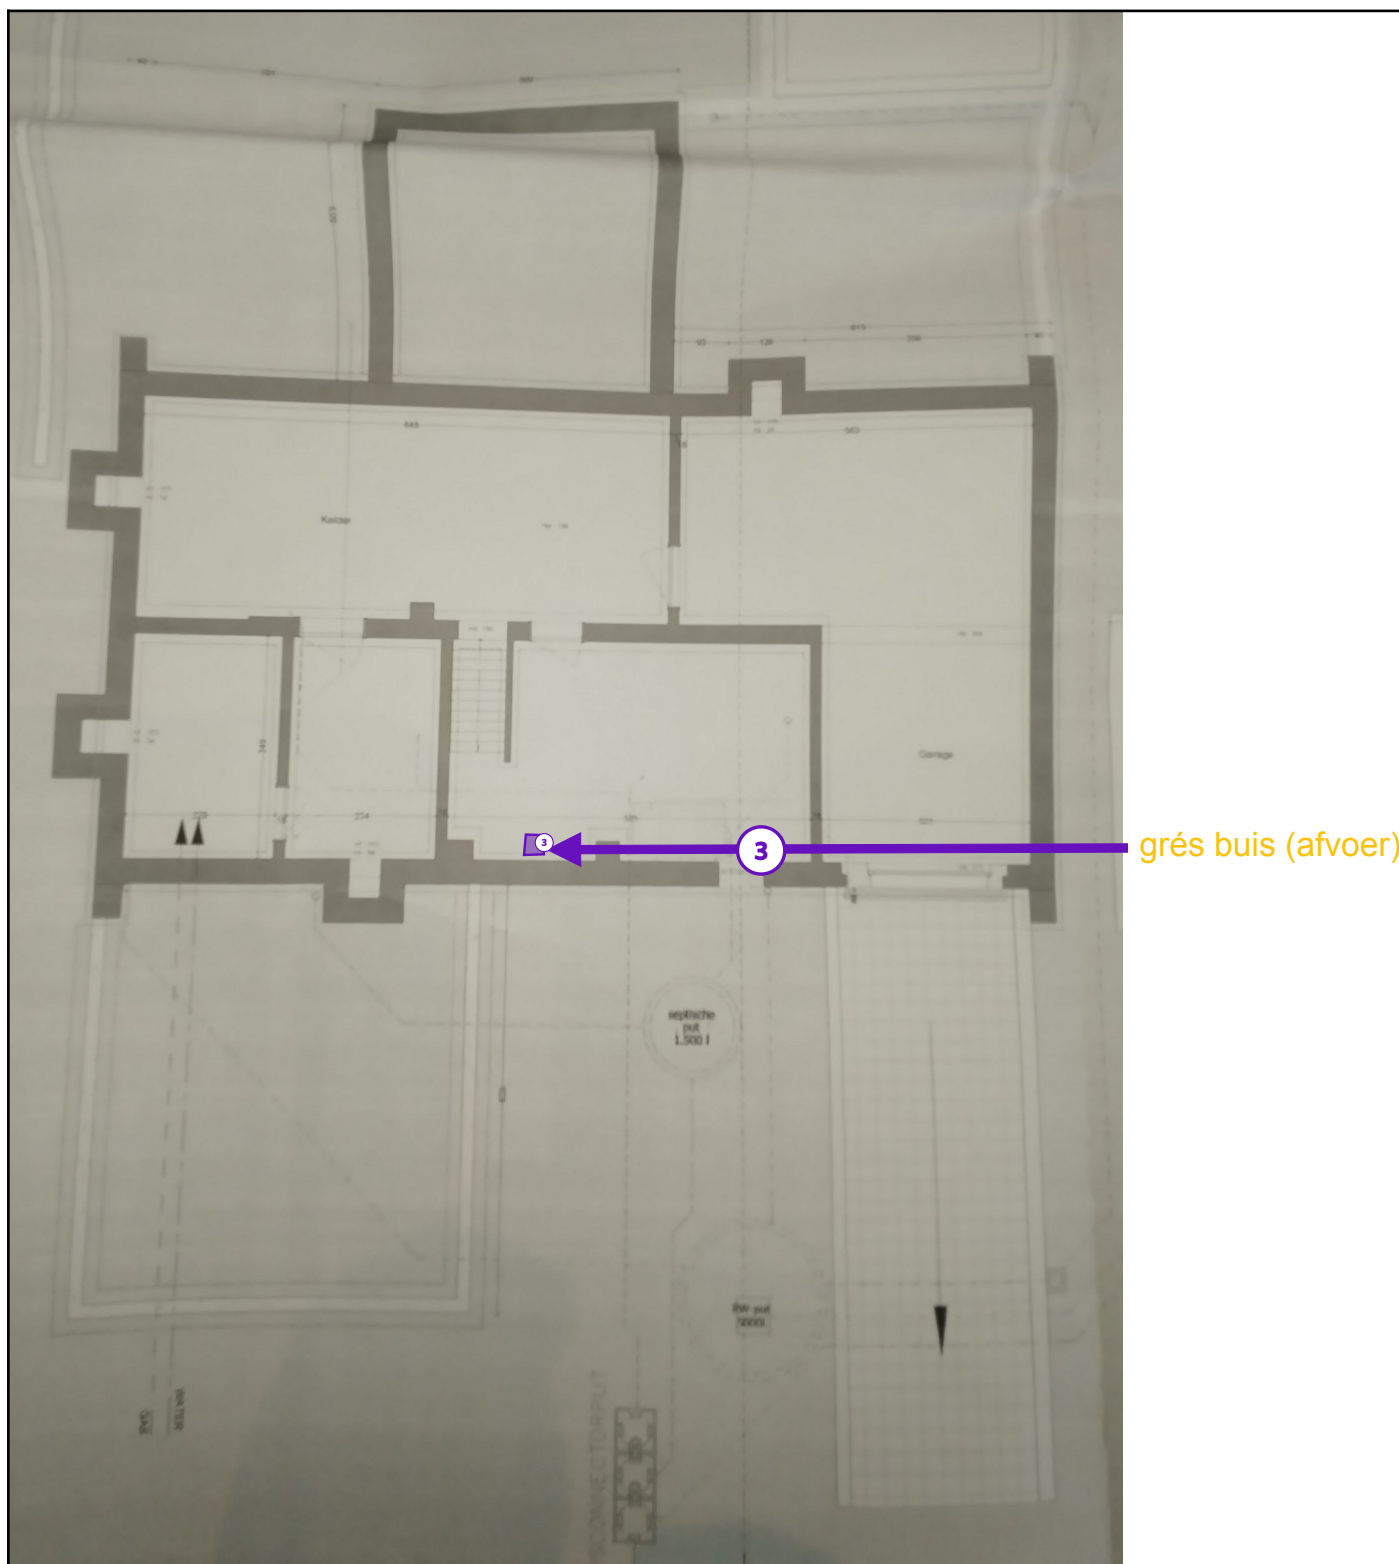
Plan 1.2: Schets V-1

Beschrijving	Type	Actie
3. Aansluiting grez-buizen.	Advies	-

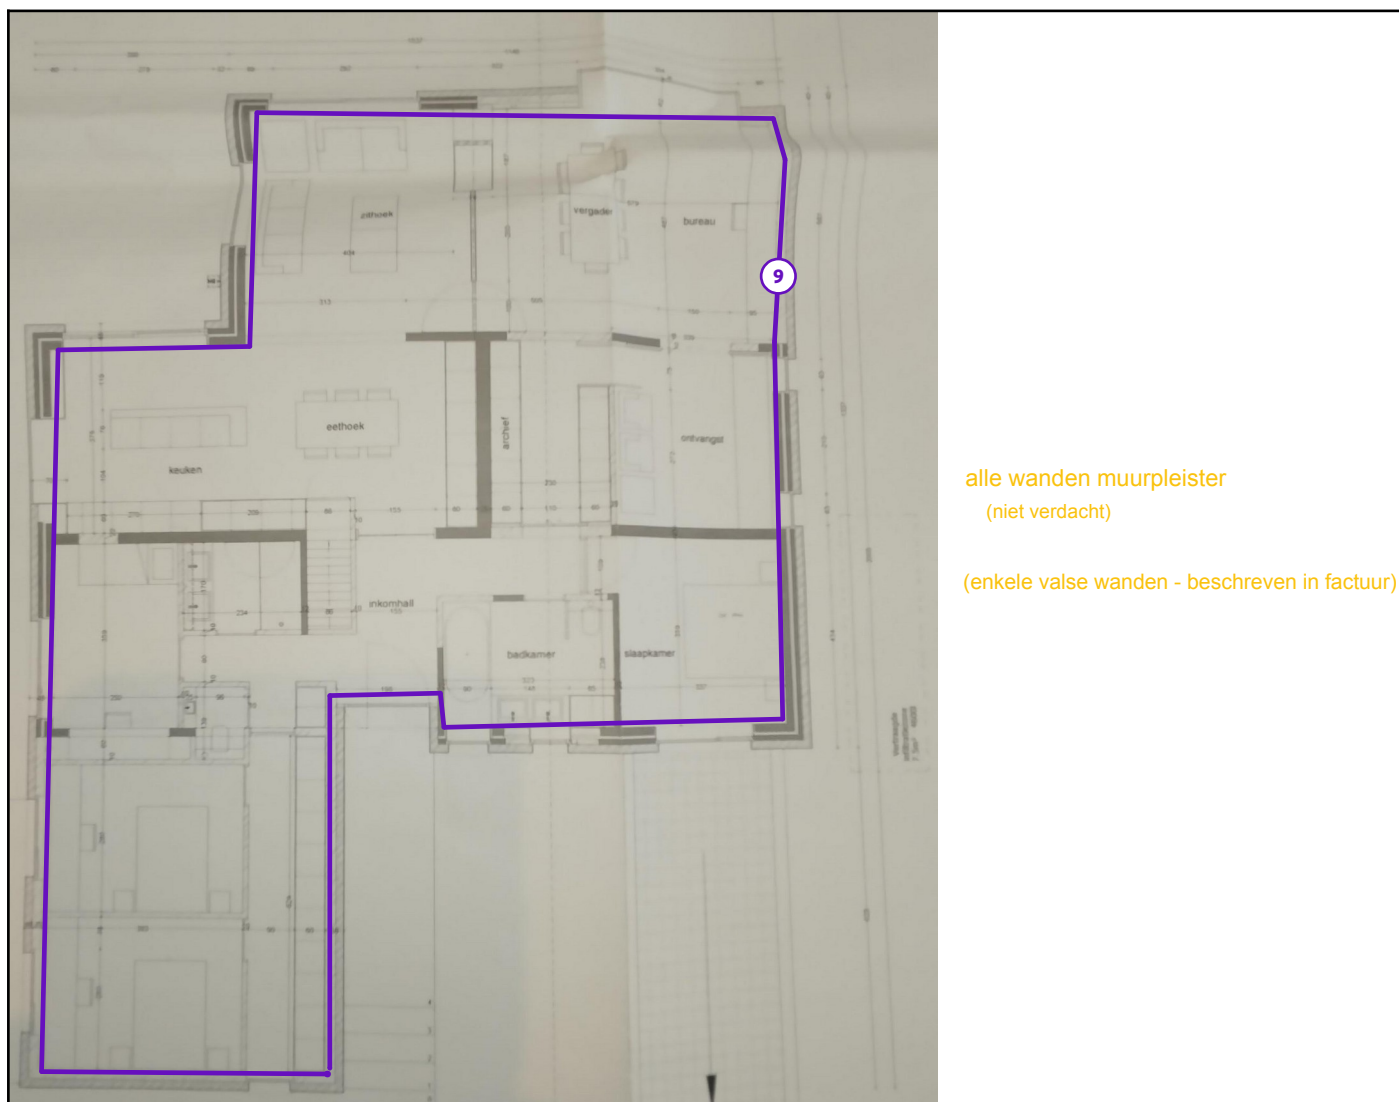
Plan 1.3: Schets woning glv

alle wanden muurpleister
(niet verdacht)

Beschrijving	Type	Actie
9. Pleisterwerk wanden	Overige ruimte of materiaal	-

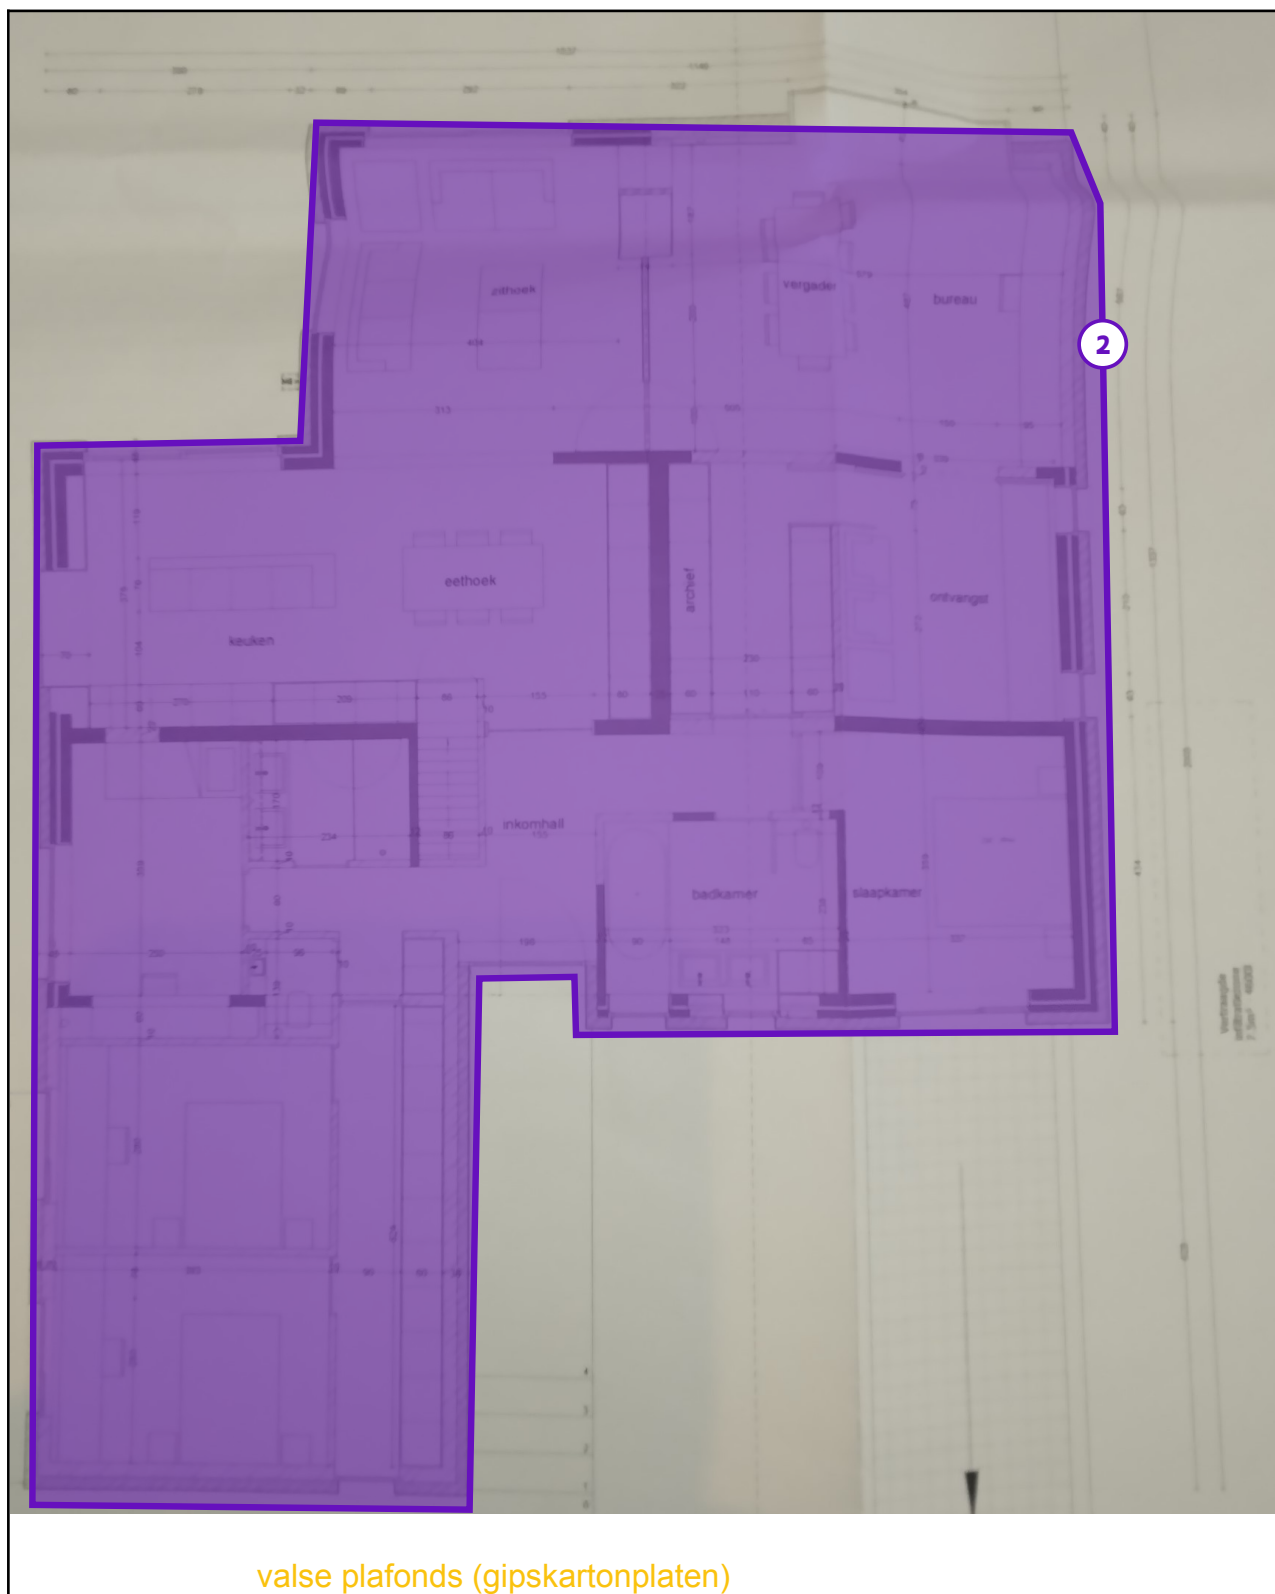
Plan 1.4: Schets woning glv

2. Valse plafonds	Advies	-
-------------------	--------	---

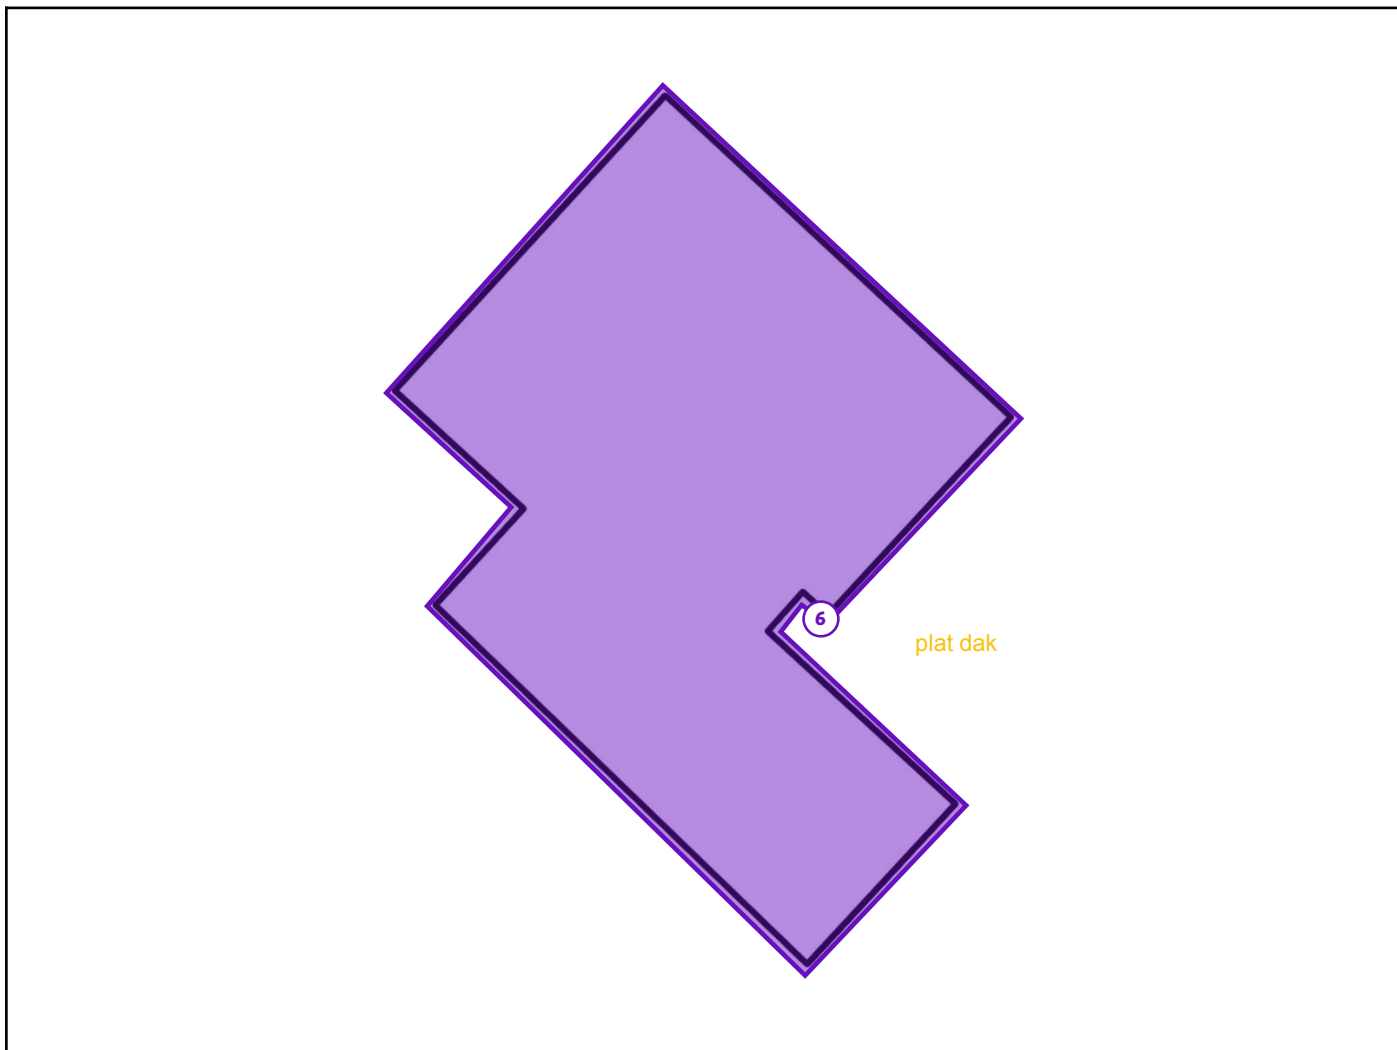
Plan 1.5: Woning plan

Beschrijving	Type	Actie
6. Epdm plat dak (niet verdacht - factuurbewijs)	Overige ruimte of materiaal	-

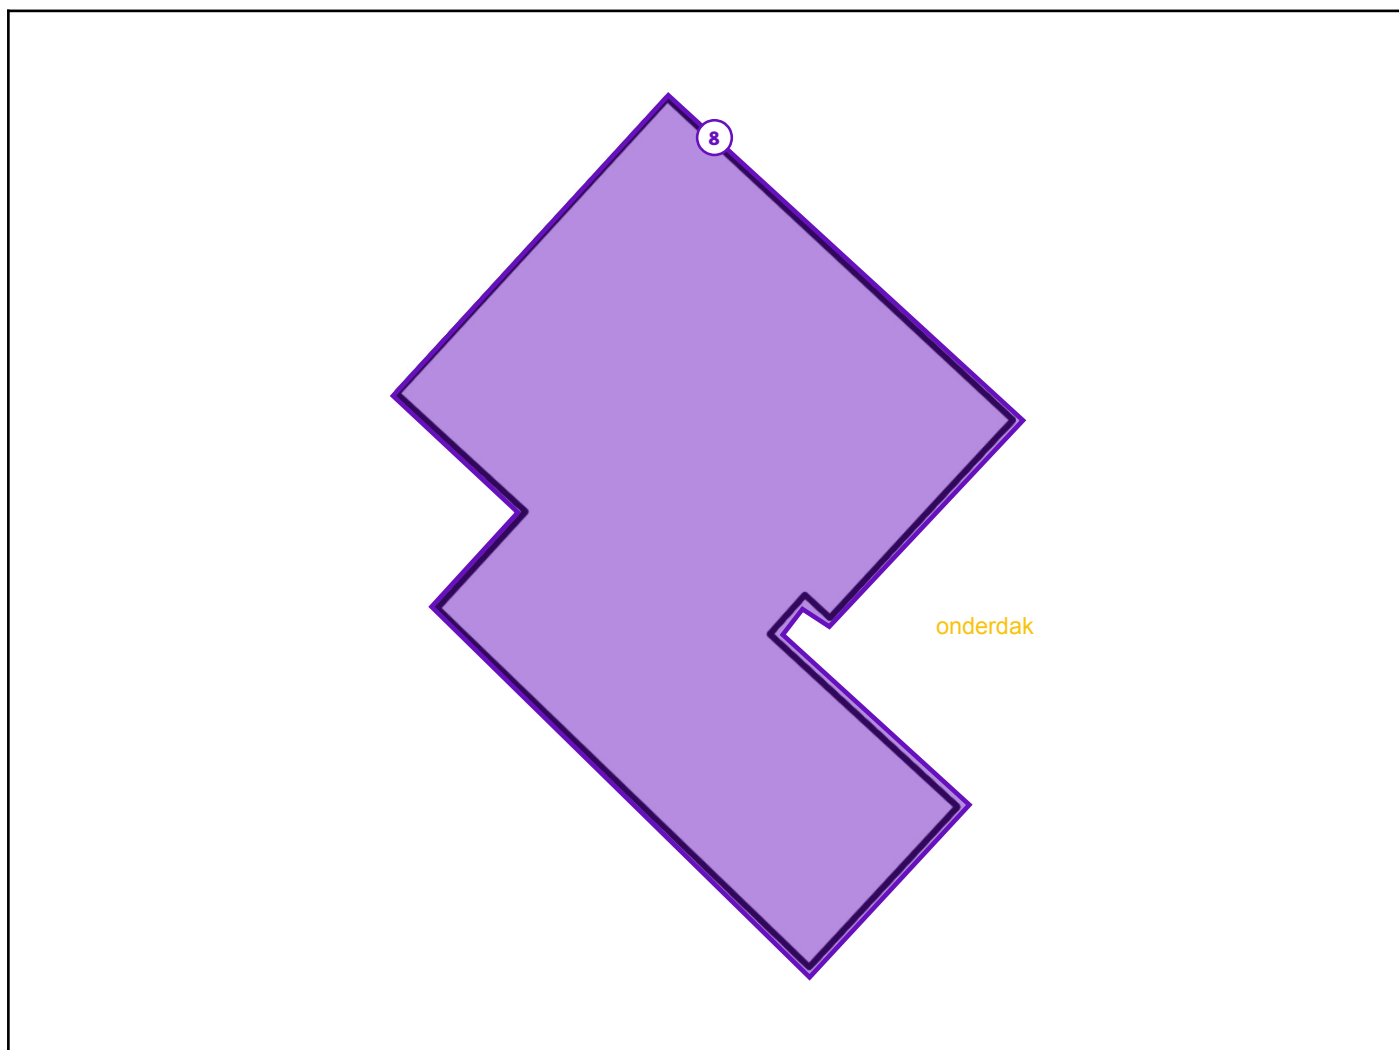
Plan 1.6: Woning plan

Beschrijving	Type	Actie
8. Onderdak niet verdacht	Overige ruimte of materiaal	-

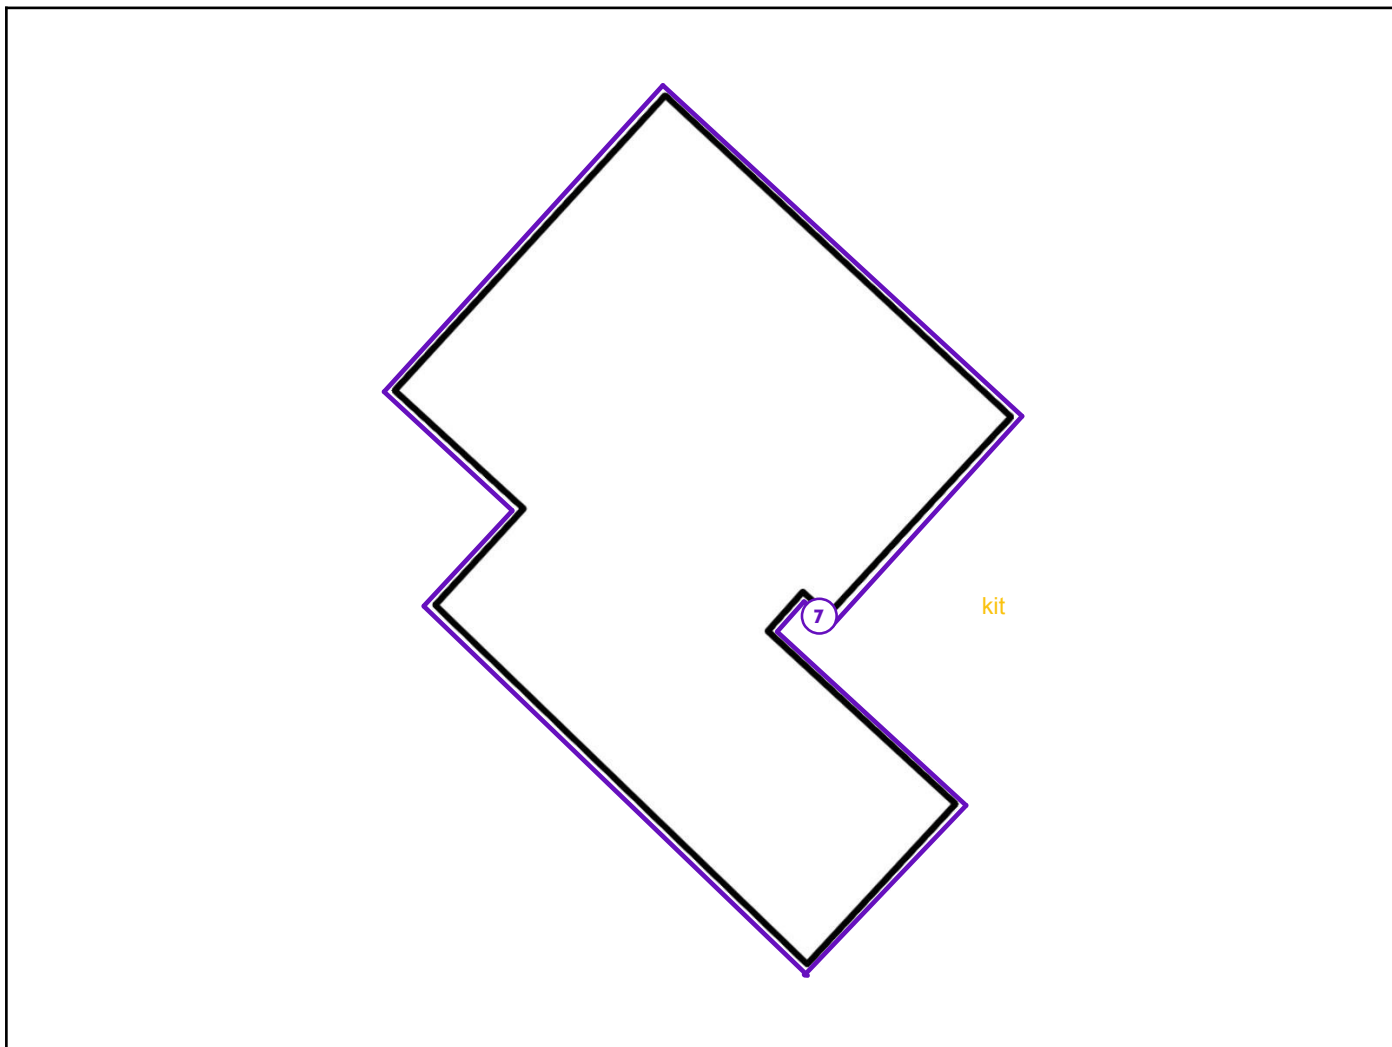
Plan 1.7: Woning plan

Beschrijving	Type	Actie
7. Kit niet verdacht (visueel vastgesteld)	Overige ruimte of materiaal	-

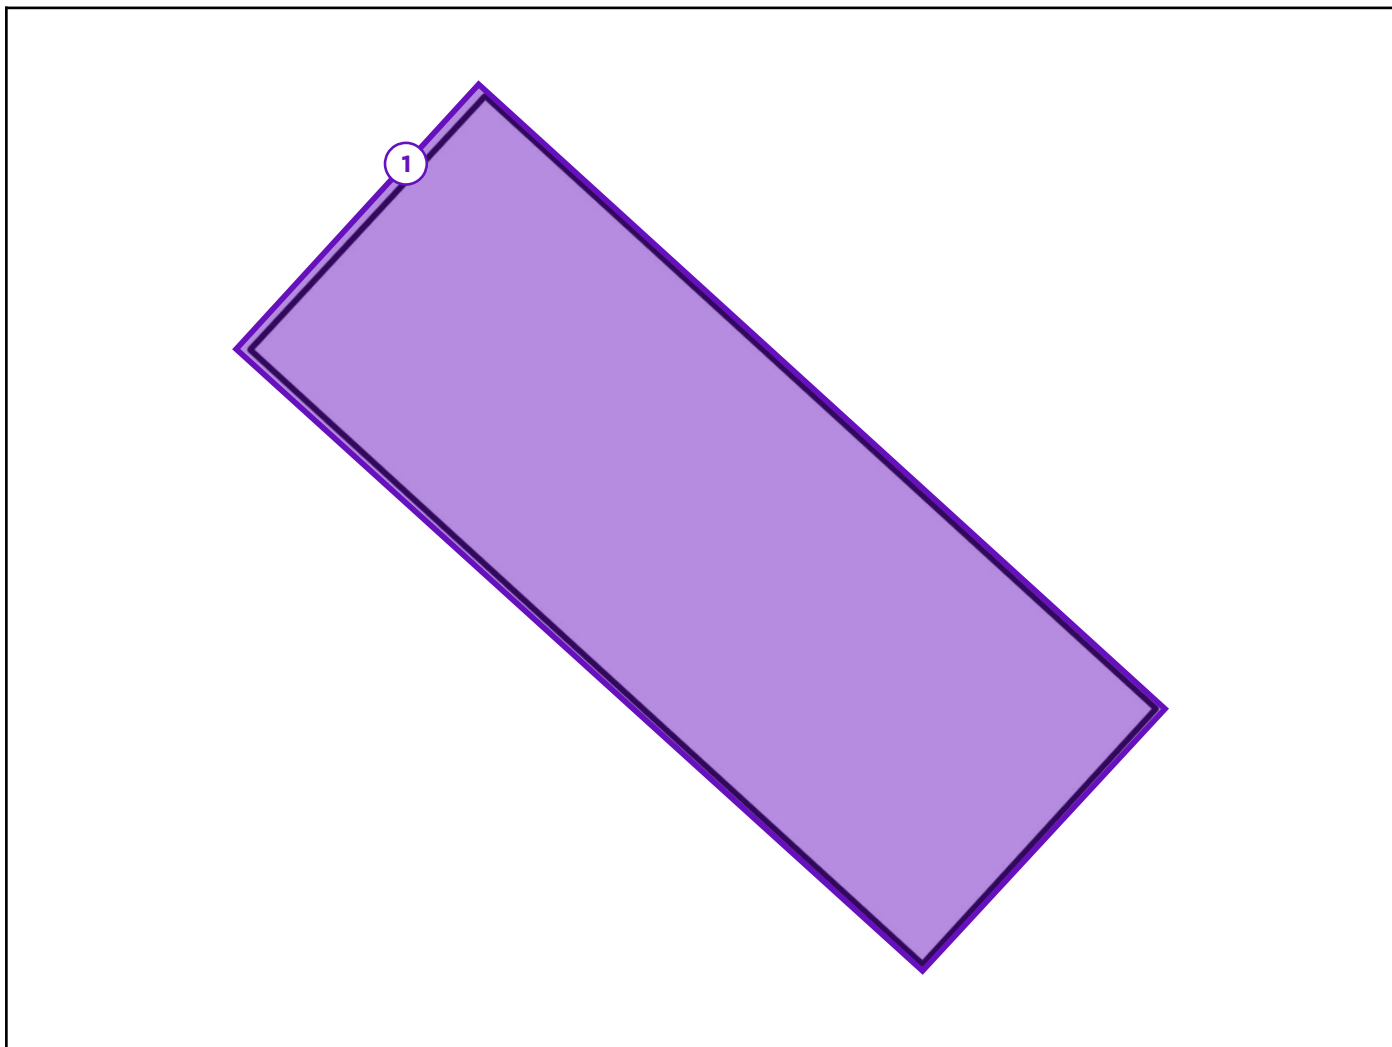
Plan 2.1: Ingezonken garagetoegang plan

Beschrijving	Type	Actie
1. Ingezonken garagetoegang	Advies	-

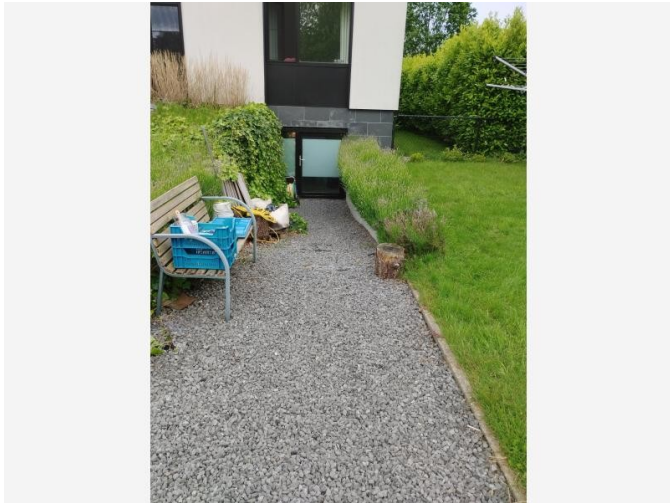
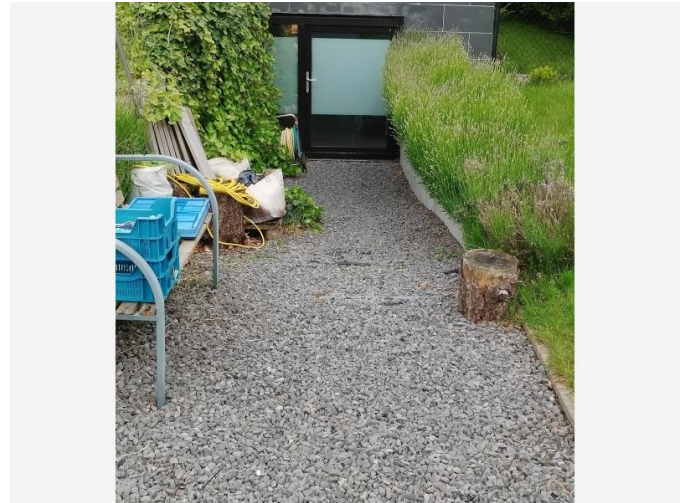
De ingezonken garagetoegang werd gecontroleerd, er werden geen verdachte materialen opgemerkt.

Basis voor advies	De asbestdeskundige beoordeelt het materiaal als niet-asbestverdacht.
-------------------	-----------------------------------------------------------------------

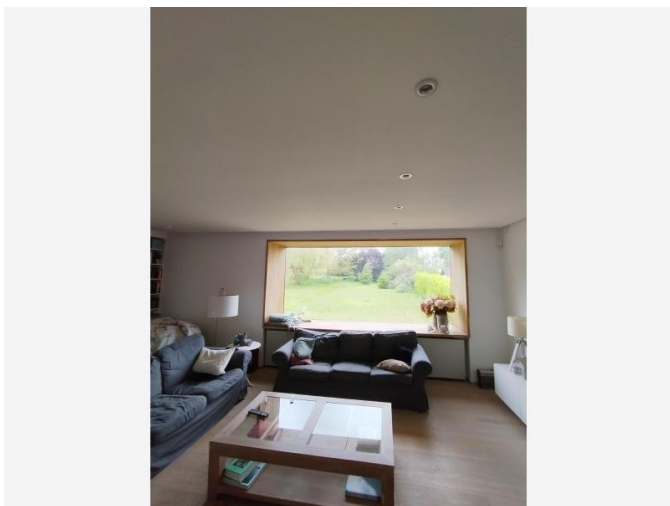
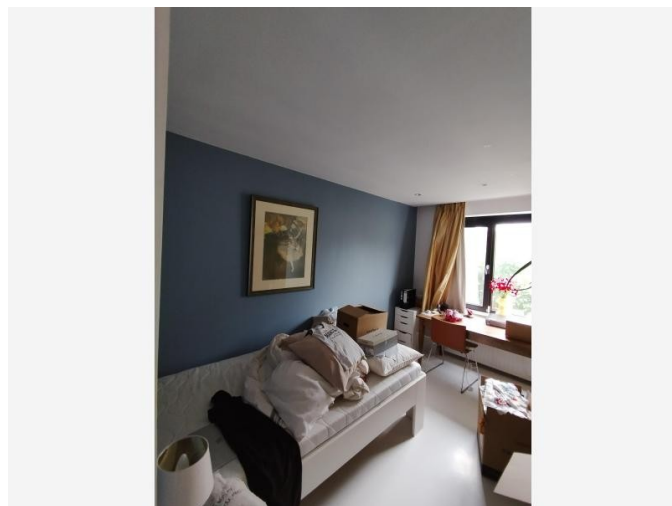
Plafonds zijn afgewerkt met valse plafonds in plaatmateriaal (gipskartonplaten). Zie bijlage voor factuur en foto's.

Totaal renovatie 2016. Aan de hand van factuur (factuurnr 2016/20) en fotomateriaal werd aangetoond dat de plafonds werden vernieuwd met gipskartonplaten. Via fotomateriaal werd aangetoond dat er geen oud pleisterwerk is achter de gipskartonplaten.

Basis voor advies	De asbestdeskundige beoordeelt het materiaal als niet-asbestverdacht.
-------------------	-----------------------------------------------------------------------

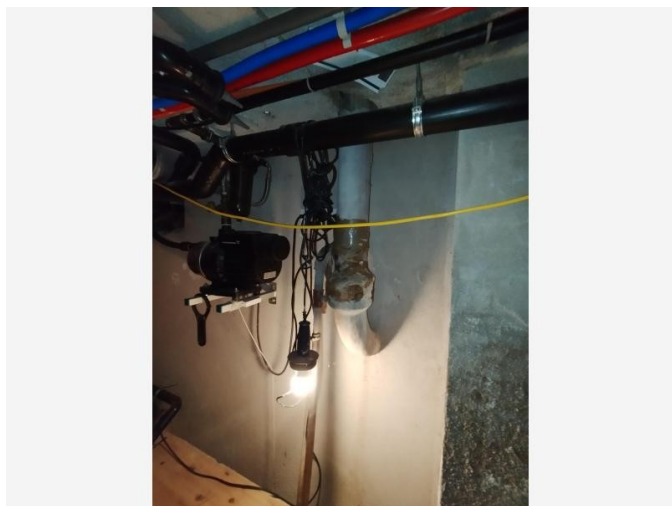
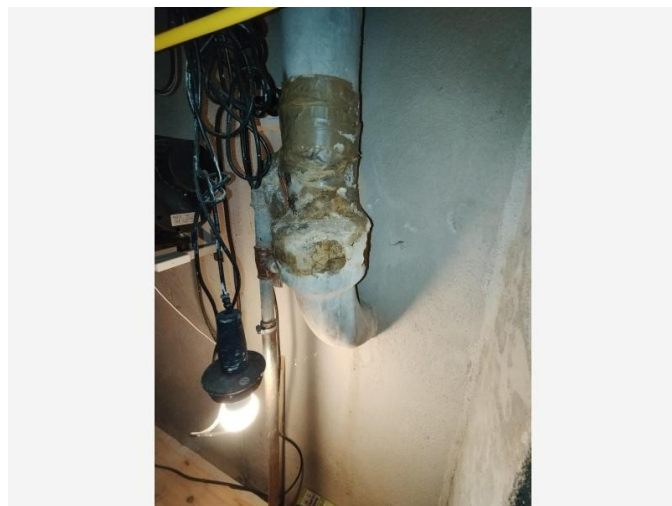
Mogelijks bevinden er zich aan de koppeling/aansluiting van gres buizen een pasta-achtige asbesthoudende kit en/of asbesthoudende koorden.

Een monstername om dit uit te sluiten wordt verhinderd om destructieve handelingen aan een installatie in gebruik te vermijden.

Basis voor advies	Beoordeling op basis van expertise, zonder een vaststelling door de asbestdeskundige.
Primaire drager	Sanitaire infrastructuur en uitrusting (toe- en afvoer)

Gelieve bij verwijdering of renovatiewerken hier rekening mee te houden.

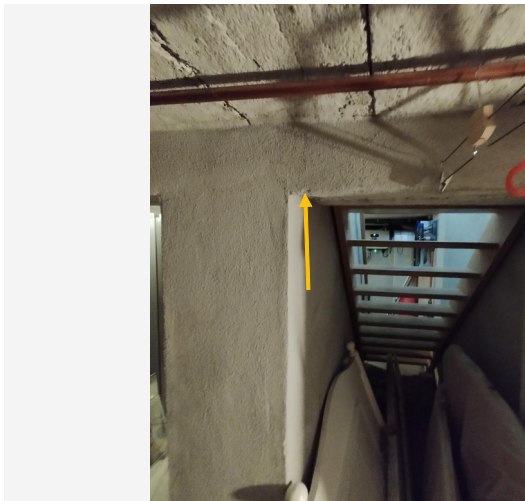
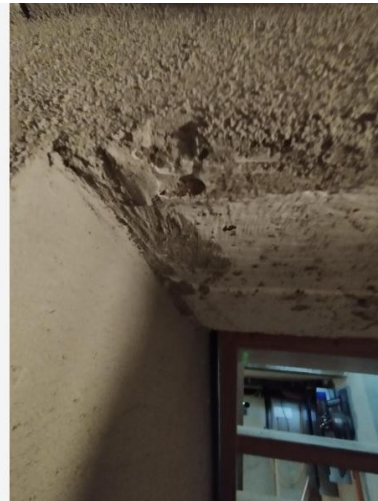
Fiche 4: Cementering binnentoepassing kelder (met staalname)

Geen asbest

#	Type	Referentie	Resultaat
4.1	Mengmonster	001	Geen asbest

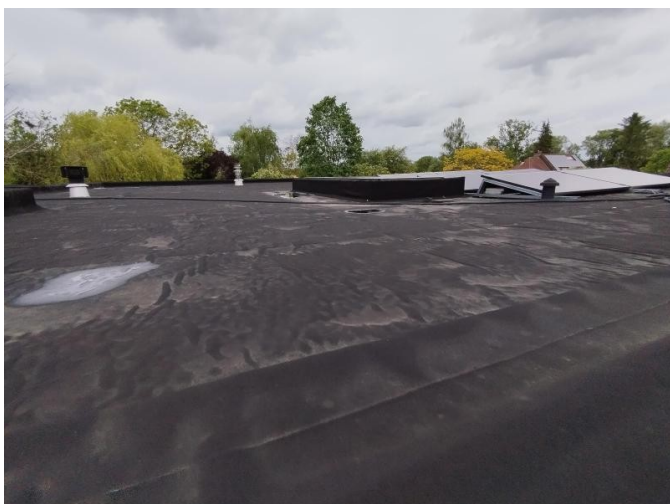
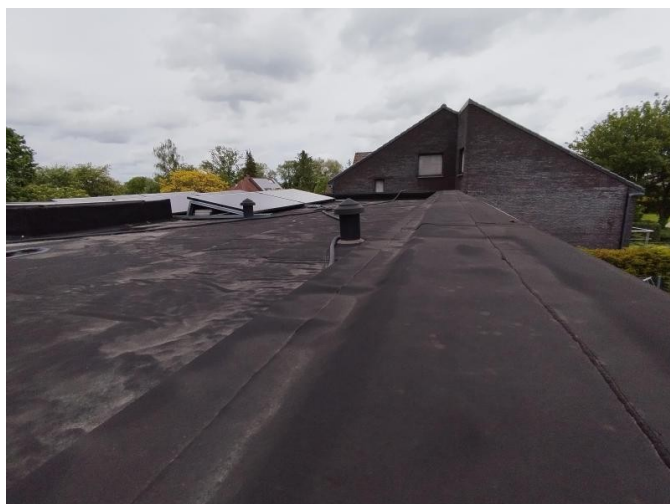
Fiche 10: Rookgaskanalen niet verdacht.	Totaalrenovatie. De rookgaskanalen zijn van 2016. Geen verdachte materialen.	-
