Asbestinventarisatetest

Albert I-straat 18, 1703 Dilbeek

Attestnummer : 20260209-000452.000

Uitgegeven op : 09.02.2026

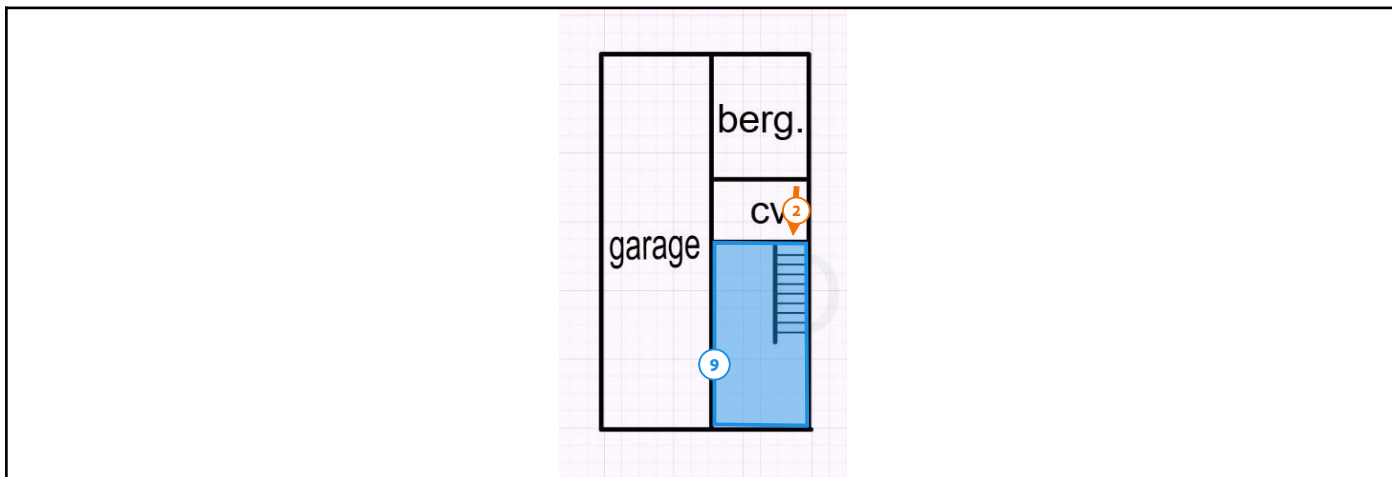
Plan 1.2: Gelijkvloers

Beschrijving	Type	Actie
2. Roetluik	Asbestmateriaal	Verwijderen
9. Plafondpleister	Geen asbest	-

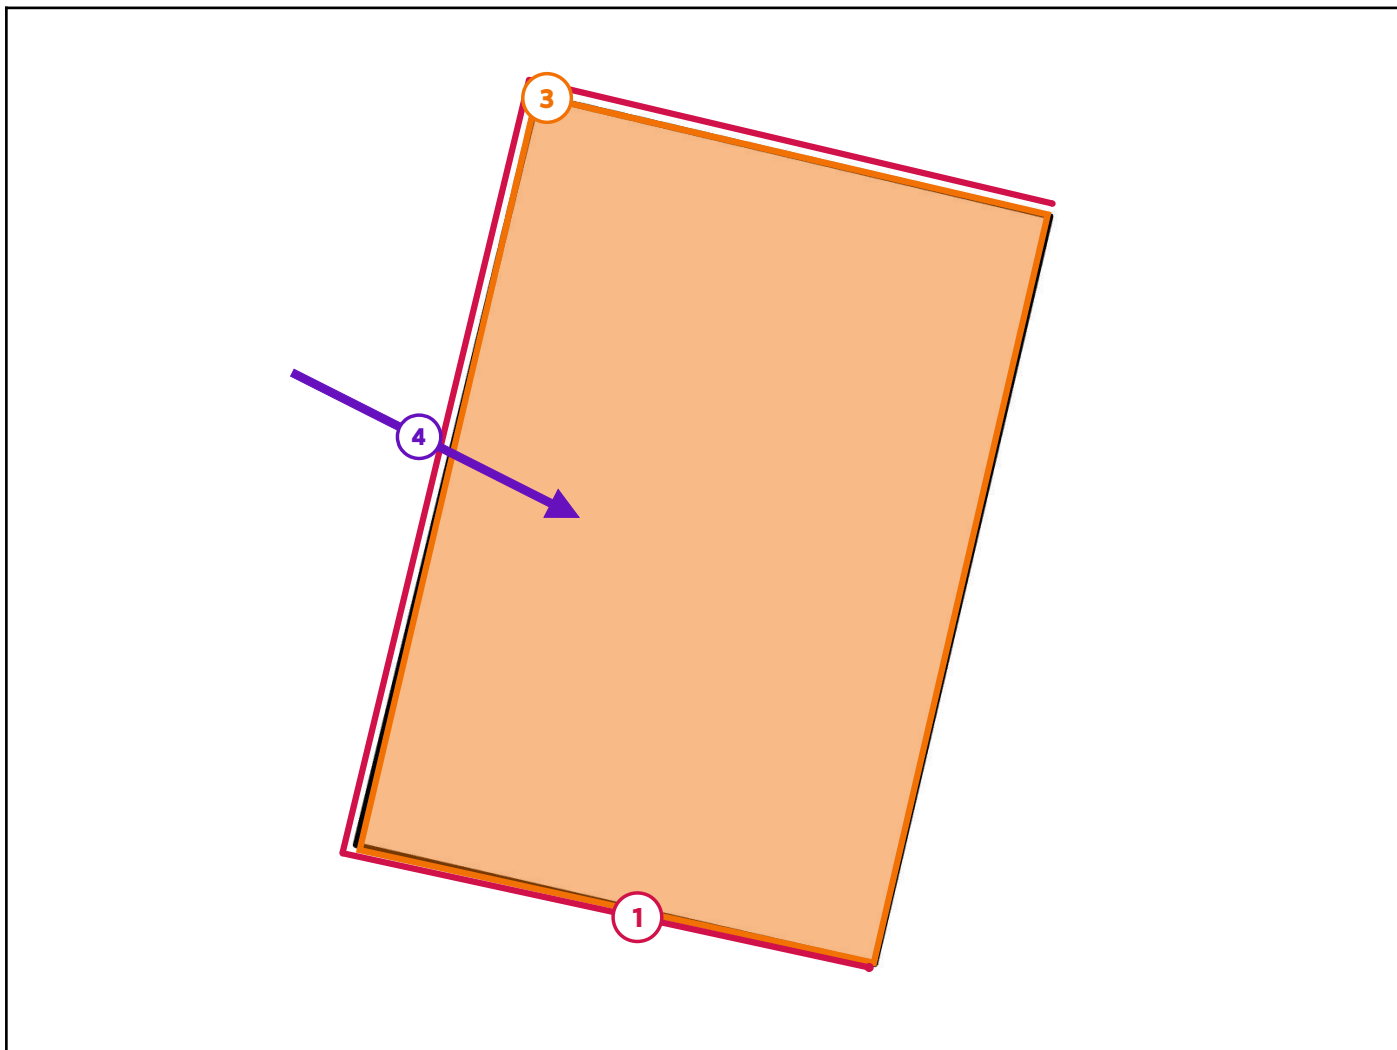
Plan 1.10: Woning plan

Beschrijving	Type	Actie
1. Slib/sediment dakgoot	Asbestmateriaal	Dringend verwijderen
3. Daklei (visueel vastgesteld)	Asbestmateriaal	Verwijderen
4. Schouw op het dak (beperkingsfiche)	Beperking	-

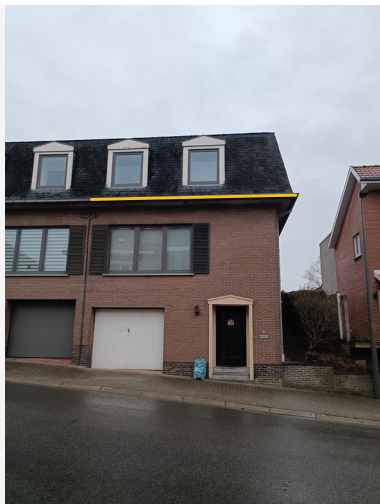
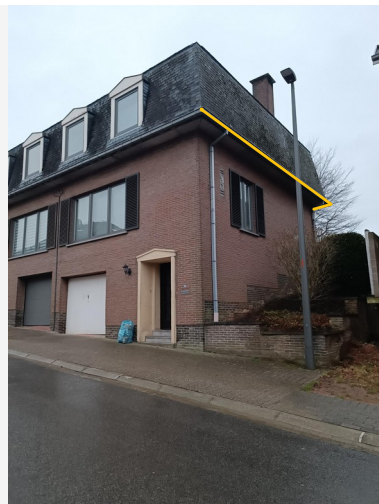
Het asbestmateriaal valt onder de mijlpaal van 2040.

Beschrijving	Slib/sediment dakgoot
Type afvalstof	Betreft resten (contaminatie) van verwerking of beschadiging
Type resten (contaminatie)	<ul style="list-style-type: none">• Stof, deeltjes < 4 mm, flinters, gruis (los, opliggend)
Besmette materialen	<ul style="list-style-type: none">• Sediment (dakgoot, afvoerbuï, regenwaterput, ...)
Bron van de resten	Leien
Omgeving	Buiten
Primaire drager	Infrastructuur hemelwater (opvang en afvoer)
Gebondenheid resten	Niet hecht
Hoeveelheid (gewicht - aantal)	<ul style="list-style-type: none">• 1,00 kg - 1 stuk
Totaal gewicht	1,00 kg
Eenvoudig bereikbaar	Ja
Identificatiemethode	De asbestdeskundige beoordeelt het materiaal als asbestverdacht en dus asbesthoudend, en dit zonder monstername.
Opmerking	<p>De vermelde oppervlaktes, diktes, gewichten en volumes betreffen een beredeneerde raming. Er worden geen rechten verleend aan deze oppervlaktes/diktes/volumes.</p> <p>Hemelwater dat afspoelt van asbestcement daken of gevels kan asbestdeeltjes bevatten.</p>

- Verwijder het asbestafval.
- Voer bijkomende staalname(s) uit.

- Eenvoudige handelingen: mag via doe-het-zelf of door werknemer(s) met opleidingsattest eenvoudige handelingen
Reinig de dakgoten om asbesthoudend sediment of slib te verwijderen.

Dit kan aanleiding geven tot blootstelling, gebruik standaard dragen van de nodige wegwerp beschermingsmiddelen FFP 3 masker , handschoenen en tyvec CAT III type 5-6

Voor verwijdering het slib extra bevochtigen of fixeren om stof te voorkomen , niet breken om stof te beperken .

Schep het mos in dubbel plastic zak , sluit dit luchtdicht af , en breng dit naar een erkend verwerker . Slib behoort tot niet hechtgebonden afval.

Reinig de dakgoot en het gebruikt materiaal met overvloedig water.

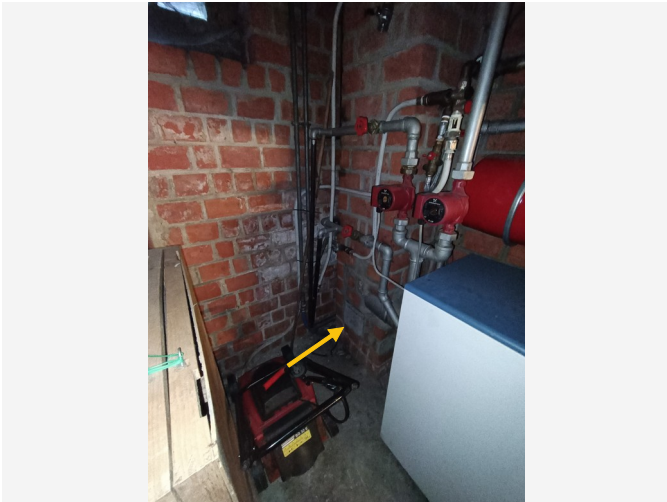
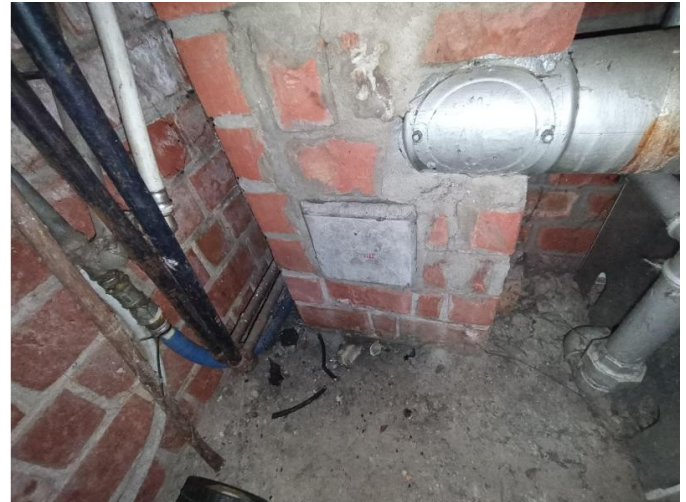
Het asbestmateriaal valt onder de mijlpaal van 2040.

Eindbeoordeling materiaalrisico	Verhoogd materiaalrisico en/of verhoogde kans op vezelvrijgave
---------------------------------	--

Gebondenheid	Categorie 1: hechtgebonden in oorsprong
Asbestsoort (vezeltype)	Crocidoliet aanwezig
Asbestconcentratie	Laag (< 50%)
Afschermingsgraad van het gehele materiaal	Geheel of deels (ook) vrij aan de binnenlucht
Toestand van het materiaal	Licht beschadigd, licht verweerd. Intact calciumsilicaatmateriaal of categorie III 'gebondenheid'

Beschrijving	Roetluik
Omgeving	Binnen
Primaire drager	HVAC infrastructuur en uitrusting
Asbestmateriaal	Plaat, paneel, tablet - Generiek
Bindmiddel van asbestmateriaal	Cement
Gebondenheid op basis van bindmiddel	Hecht
Hoeveelheid (oppervlakte - dikte - aantal)	<ul style="list-style-type: none">• 0,20 m² - 1,00 cm - 1 stuk
Totaal volume	0,002 m ³
Eenvoudig bereikbaar	Ja
Bevestigingswijze	<ul style="list-style-type: none">• Geklemd
Identificatiemethode	De asbestdeskundige beoordeelt het materiaal als asbesthoudend, en dit zonder monsternamen.
Destructieve handeling voor identificatie	Nee
Opmerking	De hoeveelheid is een zo nauwkeurig mogelijke opmeting. Hieraan kunnen evenwel geen rechten worden ontleend.

- Zorg voor een veilig beheer. Vermijd het beschadigen van het asbestmateriaal. Controleer de toestand jaarlijks op wijzigingen.

- Eenvoudige handelingen: mag via doe-het-zelf of door werknemer(s) met opleidingsattest eenvoudige handelingen
Deze toepassing kan door een aannemer die over een opleidingsattest eenvoudige handelingen beschikt of door een particulier (doe-het-zelf), verwijderd worden indien er geen verhoogd risico op vrijgave van asbestvezels (max. concentratie 0,01 vezels/cm³ - CODEX Art. VI.3-54) ontstaat en de toepassing voorafgaand wordt gefixeerd/bevochtigd; de individuele elementen zonder machinale werktuigen (boormachine, slijpschijf, hogedrukreiniger,...) en zonder breken of gooien een voor een losgemaakt worden; en ten slotte dubbel en luchtdicht verpakt weggevoerd worden naar een erkend afvalpunt (recyclagepark).

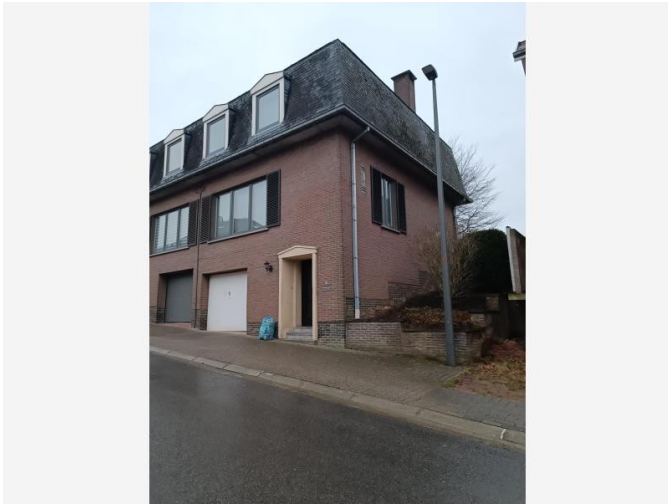
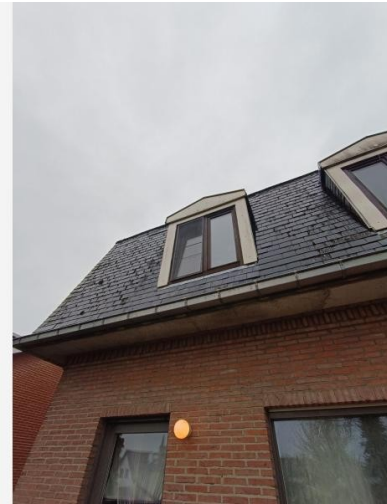
Het asbestmateriaal valt onder de mijlpaal van 2034.

Eindbeoordeling materiaalrisico	Verhoogd materiaalrisico en/of verhoogde kans op vezelvrijgave
---------------------------------	--

Gebondenheid	Categorie 1: hechtgebonden in oorsprong
Asbestsoort (vezeltype)	Crocidoliet aanwezig
Asbestconcentratie	Laag (< 50%)
Afschermingsgraad van het gehele materiaal	Geheel of deels vrij aan de buitenlucht
Toestand van het materiaal	Matig beschadigd, matig verweerd

Beschrijving	Daklei (visueel vastgesteld)
Omgeving	Buiten
Primaire drager	Schuin dak
Asbestmateriaal	Dak- en gevelbekleding - Lei, shingle
Bindmiddel van asbestmateriaal	Cement
Gebondenheid op basis van bindmiddel	Hecht
Hoeveelheid (oppervlakte - aantal)	<ul style="list-style-type: none">• 120,00 m² - 1 stuk
Totale oppervlakte	120,00 m ²
Eenvoudig bereikbaar	Ja
Bevestigingswijze	<ul style="list-style-type: none">• Geklemd• Genageld, geniet
Identificatiemethode	De asbestdeskundige beoordeelt het materiaal als asbesthoudend, en dit zonder monsternamen.
Destructieve handeling voor identificatie	Nee
Opmerking	De leien zijn visueel en volgens expertise als asbestverdacht beschouwd. De vermelde oppervlaktes, diktes en volumes betreffen een beredeneerde schatting. Er worden geen rechten verleend aan deze oppervlaktes/diktes/volumes.

- Verwijder dit asbestmateriaal zo snel mogelijk. Volg de toestand goed op.
- Hemelwater dat afspoelt van asbestcement daken of gevels kan asbestdeeltjes bevatten. Gebruik het enkel voor gesloten circuits (bv. spoelen toiletten). Reinig na het vervangen van het dak of de gevel de dakgoten en regenwaterput of -ton om asbesthoudend sediment of slib te verwijderen
- Voer bijkomende staalname(s) uit.

- Eenvoudige handelingen: mag via doe-het-zelf of door werknemer(s) met opleidingsattest eenvoudige handelingen
EH via doe-het zelf.

Standaard dragen van de nodige wegwerp beschermingsmiddelen FFP 3 masker , handschoenen en tyvec CAT III type 5-6 , afwasbaar schoeisel Indien mogelijk de ondervloer afdekken , leien voorzichtig verwijderen, extra fixeren, niet breken , niet gooien, onmiddellijk verpakken of voorzichtig in container met asbest bag plaatsen. Voldoende benevelen/bevochtigen tijdens de duur van de werken. Gebruik geen stortkokers. Voor hechtgebonden toepassingen: Bij verwijdering door doe-het-zelf moet men dit afval dubbel en luchtdicht verpakt aandienen bij het gemeentelijk recyclagepark. Men raadpleegt best op voorhand de voorwaarden

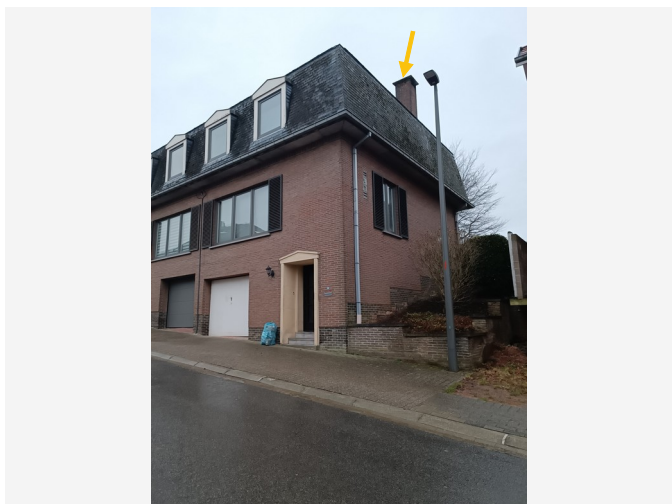
Tijdelijke beperking

Reden: Het te onderzoeken materiaal situeert zich hoger dan 3,50 m te rekenen vanaf een veilige ondergrond

Uitleg van de asbestdeskundige: Bij werken (dak of reiniging schouw) kan een stelling geplaatst worden, het is niet duidelijk of er asbestverdachte materialen aanwezig zijn in/rond de schouw.

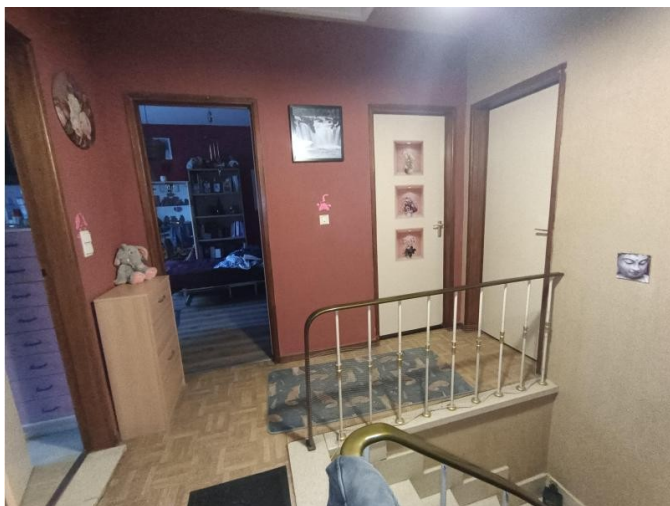
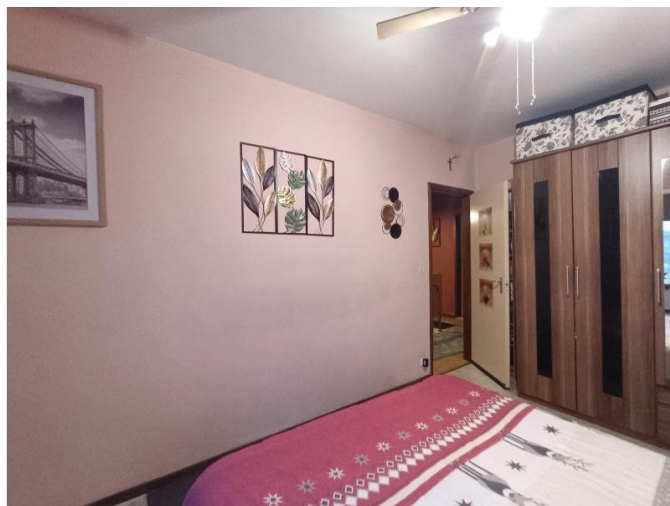
Sommige plafonds zijn afgewerkt met valse plafonds in plaatmateriaal. Het is niet duidelijk of er pleisterwerk of ander verdacht asbestmateriaal aanwezig is achter / op deze valse plafonds, het is aangewezen om bijkomend onderzoek uit te voeren bij werken. Het plafond bestaat uit gipsplaten. Zonder destructieve handeling is het niet mogelijk om na te gaan of er asbesthoudende materialen aanwezig zijn achter de plafond afwerking. Als bij sloop of renovatie blijkt dat er achter deze plafonds nog pleisterwerk of asbest verdachte toepassingen aanwezig zijn, moet dit bemonsterd worden.

De asbestdeskundige beoordeelt het materiaal als niet-asbestverdacht.

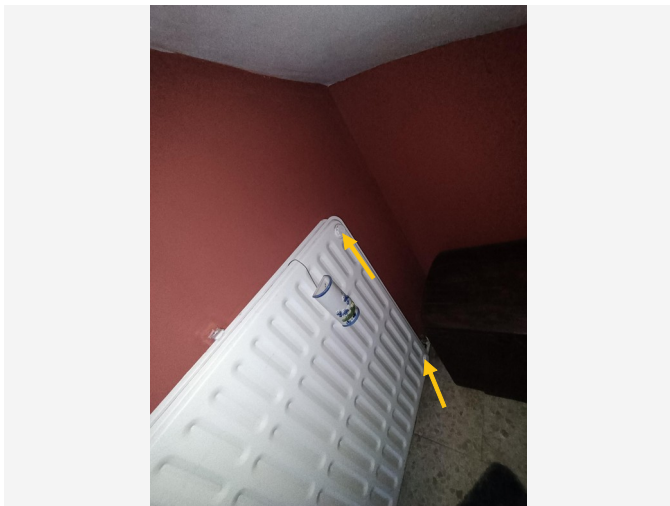
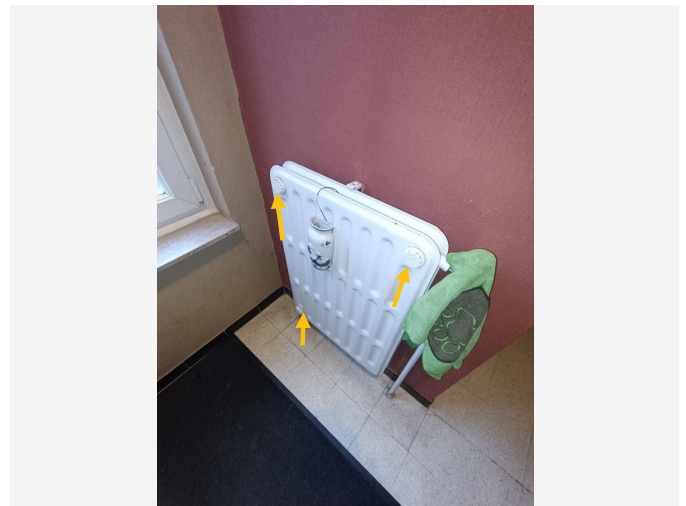
Mogelijks bevinden er zich in de radiatoren asbesthoudende pakkingen. Een monsternamen om dit uit te sluiten wordt verhinderd om destructieve handelingen aan een installatie in gebruik te vermijden.

Er kunnen inwendige asbesthoudende dichtingen aanwezig zijn tussen de lamellen of aan de doppen van de gietijzeren radiatoren.

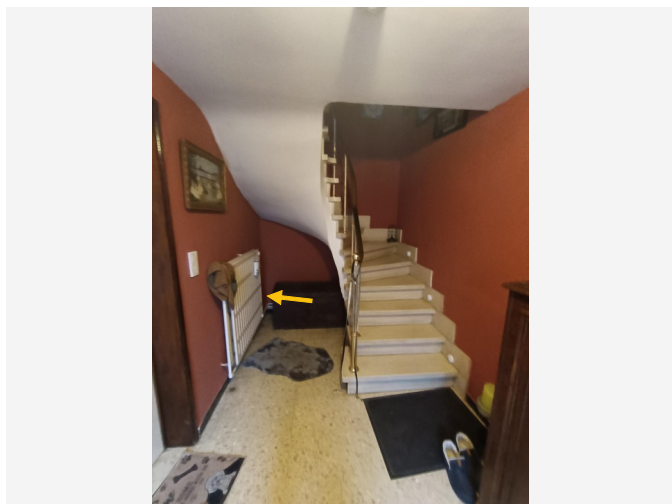
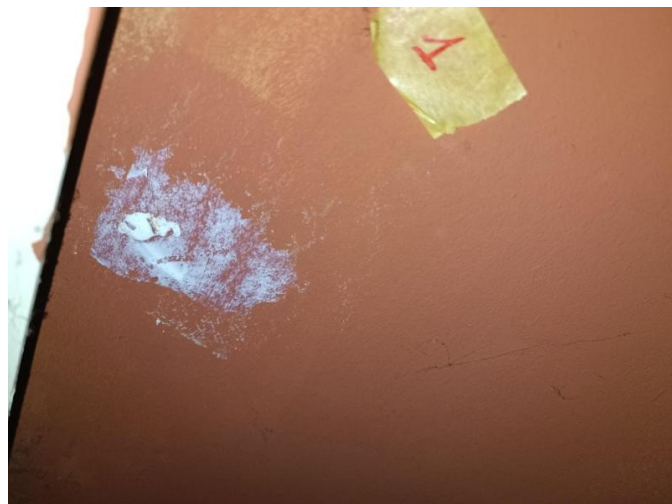
Fiche 8: Muurpleister

Geen asbest

#	Type	Referentie	Resultaat
8.1	Mengmonster	1	Geen asbest

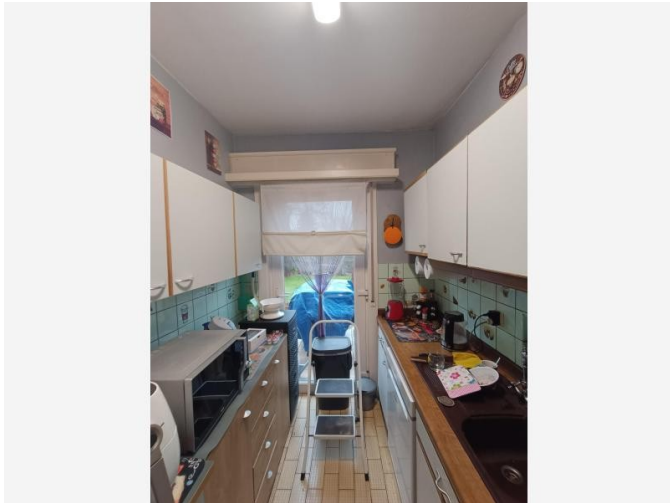
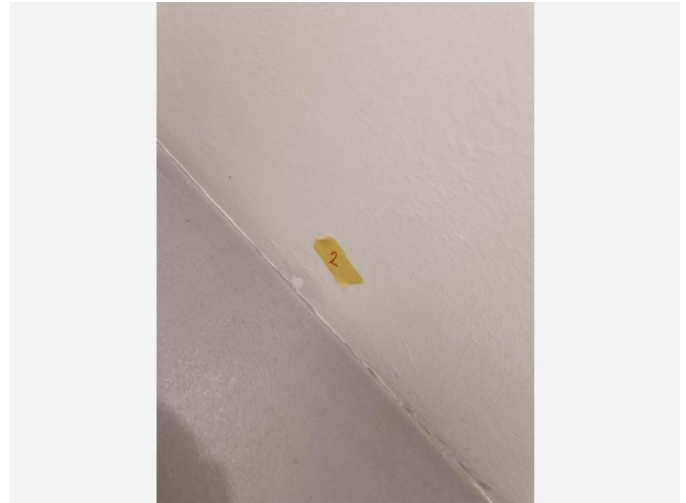
Fiche 9: Plafondpleister

Geen asbest

#	Type	Referentie	Resultaat
9.1	Mengmonster	2	Geen asbest
