# Asbestinventarisatetest

Platijn 9, 1730 Asse

Attestnummer : 20260527-000530.000

Uitgegeven op : 27.05.2026

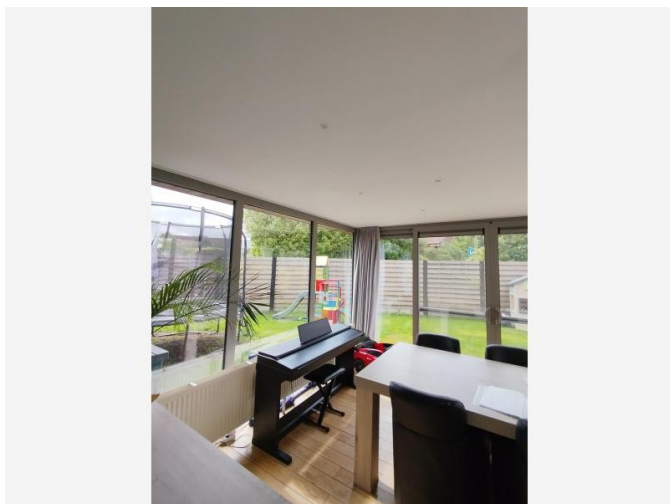
Situeringfoto

**Bouwjaar:** 2016

*Constructies gebouwd vanaf 2001 moeten niet onderzocht worden*

Opmerking	De veranda werd vernieuwd (oude veranda werd verwijderd) in 2016. Firma: "Maison Passion". Zie factuur nr: 20160222.
-----------	--

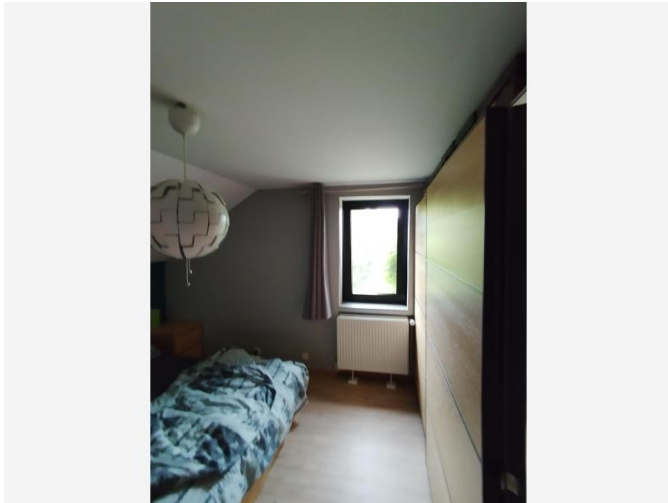
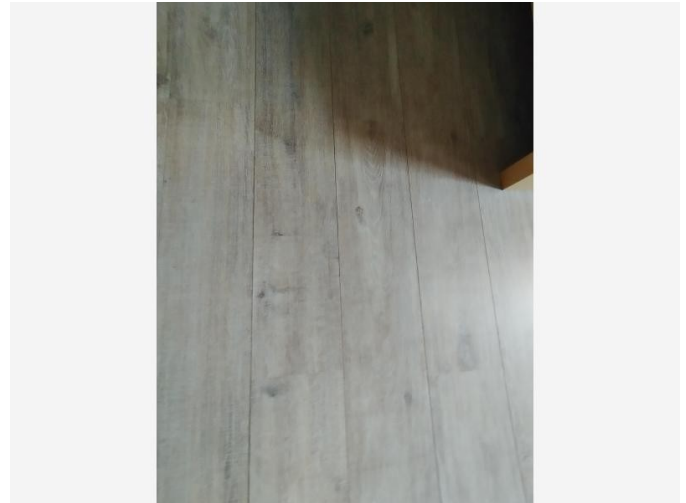
De laminaat vloer is niet asbest verdacht, het is niet gekend wat eronder bevindt, bij vloer werken extra controle aangewezen.

Basis voor advies	De asbestdeskundige beoordeelt het materiaal als niet-asbestverdacht.
Primaire drager	Vloer

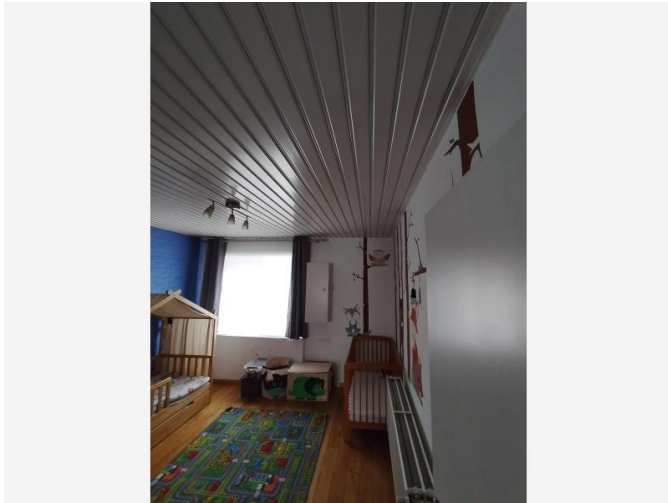
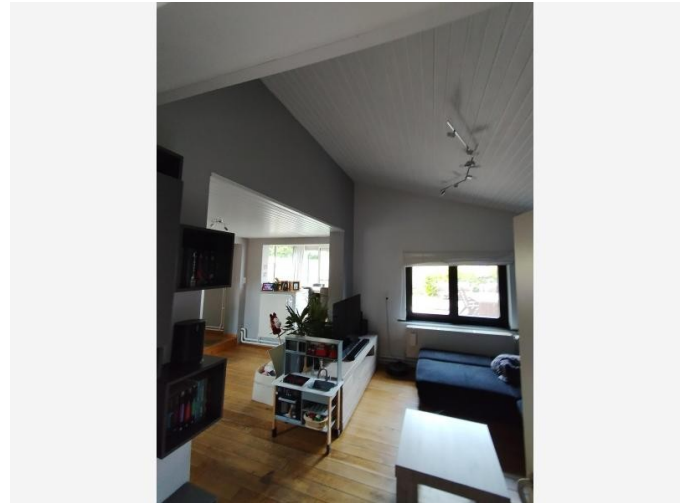
Plafonds zijn afgewerkt met valse plafonds in plaatmateriaal. Het is niet duidelijk of er pleisterwerk of ander verdacht asbestmateriaal aanwezig is achter / op deze valse plafonds, het is aangewezen om bijkomend onderzoek uit te voeren bij werken. Zonder destructieve handeling is het niet mogelijk om na te gaan of er asbesthoudende materialen aanwezig zijn achter de plafond afwerking. Als bij sloop of renovatie blijkt dat er achter deze plafonds nog pleisterwerk of asbest verdachte toepassingen aanwezig zijn, moet dit bemonsterd worden.

Basis voor advies	De asbestdeskundige beoordeelt het materiaal als niet-asbestverdacht.
-------------------	---

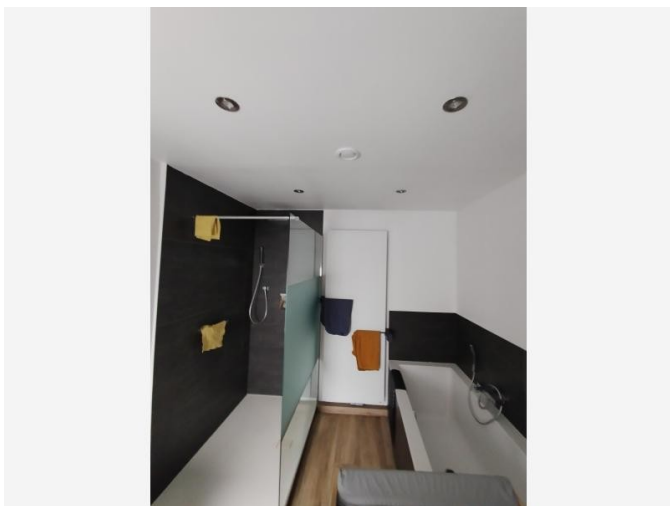
In het inspectieprotocol is een monsternamen van tegellijm verplicht om dit te identificeren als niet-asbesthoudend. Er waren geen facturen ter beschikking die bevestigen dat de tegels na 2001 waren geplaatst. Er waren geen bestaande beschadigingen aan de wandtegels om de lijm voldoende te kunnen inspecteren. Om dit af te toetsen is het aangewezen om bij eventuele renovatiewerken aan de tegels verder onderzoek/staalname te laten uitvoeren ter controle.

Basis voor advies	Beoordeling op basis van expertise, zonder een vaststelling door de asbestdeskundige.
-------------------	---

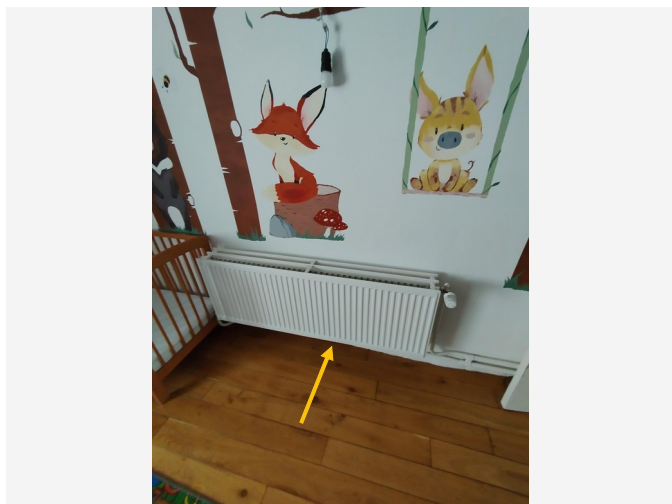
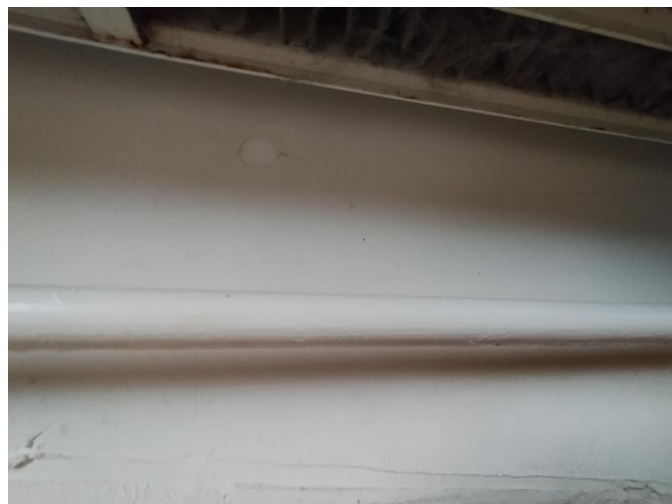
## Fiche 5: Muurpleister

Geen asbest

#	Type	Referentie	Resultaat
5.1	Mengmonster	001	Geen asbest

Beschrijving	Muurpleister
Omgeving	Binnen
Primaire drager	Binnenwand
Bindmiddel van materiaal	Gips - kalk
Gebondenheid op basis van bindmiddel	Niet-hechtgebonden
Hoeveelheid (oppervlakte - dikte - aantal)	• 180,00 m <sup>2</sup> - 1,00 cm - 1 stuk
Totaal volume	1,80 m <sup>3</sup>
Identificatiemethode	Een monstername door de asbestdeskundige met laboanalyse door een asbestlabo.
Destructieve handeling voor identificatie	Nee
Opmerking	<p>Volgens het inspectieprotocol is een monstername van het pleisterwerk verplicht om dit te identificeren als niet-asbesthoudend.</p> <p>Locatie staalnames: individuele ruimte: slpk glv / natte ruimte: keuken / stookplaats: geen pleisterwerk / traphal: glv (keuken)</p> <p>De vermelde oppervlaktes en volumes betreffen een beredeneerde schatting. Er worden geen rechten verleend aan deze oppervlaktes/volumes. De dikte is een schatting die voorkomt uit de monsterplaatsen en is daarom niet altijd representatief.</p>

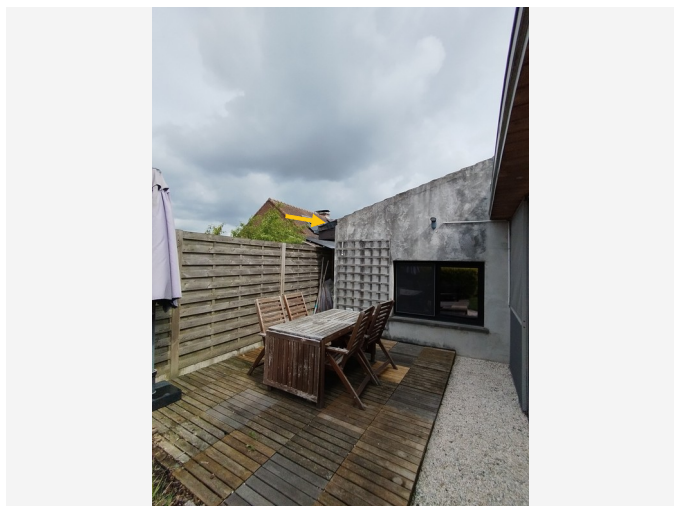
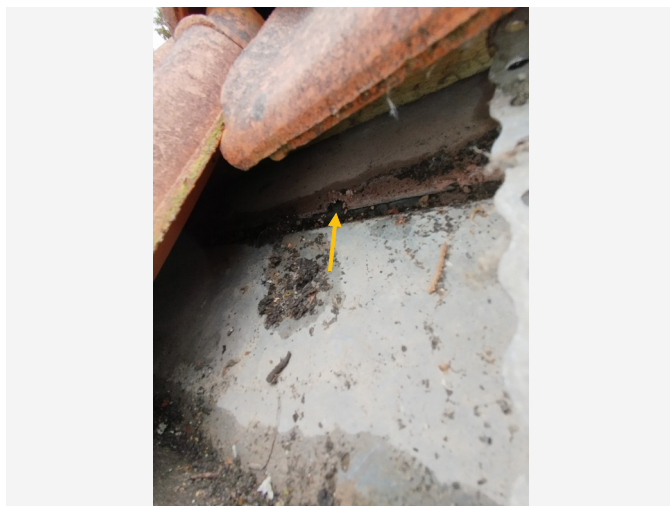
## Fiche 6: Onderdak (type menuiserie)

Geen asbest

#	Type	Referentie	Resultaat
6.1	Puntmonster	003	Geen asbest

<b>Beschrijving</b>	Onderdak (type menuiserie)
<b>Omgeving</b>	Binnen
<b>Primaire drager</b>	Schuin dak
<b>Bindmiddel van materiaal</b>	Cement
<b>Gebondenheid op basis van bindmiddel</b>	Hecht
<b>Hoeveelheid (oppervlakte - dikte - aantal)</b>	• 120,00 m <sup>2</sup> - 0,50 cm - 1 stuk
<b>Totaal volume</b>	0,60 m <sup>3</sup>
<b>Identificatiemethode</b>	Een monstername door de asbestdeskundige met laboanalyse door een asbestlabo.
<b>Destructieve handeling voor identificatie</b>	Nee
<b>Opmerking</b>	<p>De vermelde oppervlaktes, diktes en volumes betreffen een beredeneerde schatting. Er worden geen rechten verleend aan deze oppervlaktes/diktes/volumes.</p> <p>Deze handeling is een steekproef, er is geen garantie dat het volledige dak met éénzelfde materiaal is opgebouwd. Dit kan enkel via destructief onderzoek vastgesteld worden.</p>

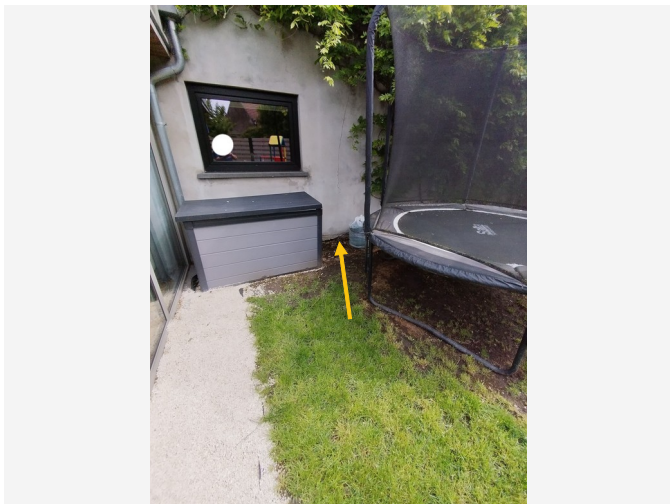
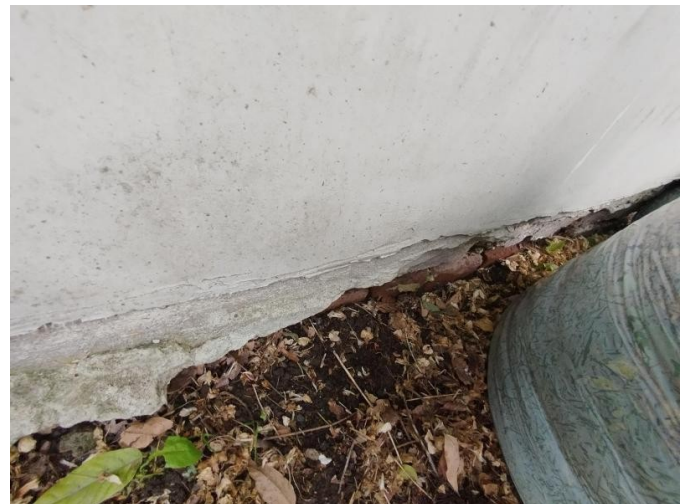
Geen asbest

#	Type	Referentie	Resultaat
7.1	Mengmonster	002	Geen asbest

<b>Beschrijving</b>	Cementering buiten (met staalname)
<b>Omgeving</b>	Buiten
<b>Primaire drager</b>	Wand buitenschil
<b>Bindmiddel van materiaal</b>	Cement
<b>Gebondenheid op basis van bindmiddel</b>	Hecht
<b>Hoeveelheid (oppervlakte - aantal)</b>	• 60,00 m <sup>2</sup> - 1 stuk
<b>Totale oppervlakte</b>	60,00 m <sup>2</sup>
<b>Identificatiemethode</b>	Een monstername door de asbestdeskundige met laboanalyse door een asbestlabo.
<b>Destructieve handeling voor identificatie</b>	Nee
<b>Opmerking</b>	De vermelde oppervlaktes en volumes betreffen een beredeneerde schatting. Er worden geen rechten verleend aan deze oppervlaktes/volumes. De dikte is een schatting die voorkomt uit de monsterplaatsen en is daarom niet altijd representatief.

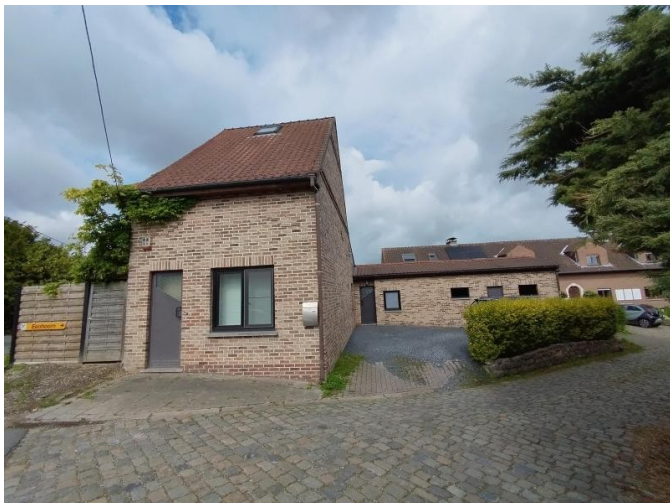
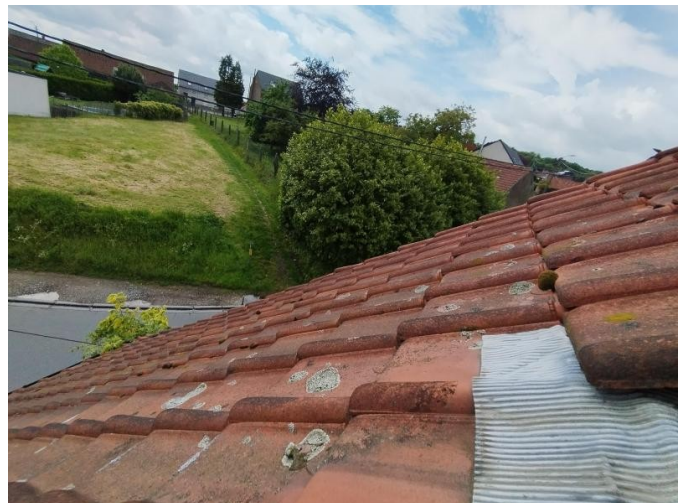
## Fiche 8: Dakbedekking hellend dak niet verdacht.

Beschrijving	Notitie	Terug te vinden op plannen
Fiche 8: Dakbedekking hellend dak niet verdacht.	De dakbedekking wordt gecontroleerd. Deze bestaat uit dakpannen en bevat geen asbest verdachte materialen.	Plan 1.4: Woning plan
Fiche 9: CV Ketel	De CV ketel werd gecontroleerd (bwj:2017) en is niet asbest verdacht geen risico bouwjaar.	Plan 1.1: Schets woning glv
Fiche 10: Kit niet verdacht (visueel vastgesteld)	De gebruikte siliconen kit is niet asbestverdacht.	Plan 1.3: Woning plan

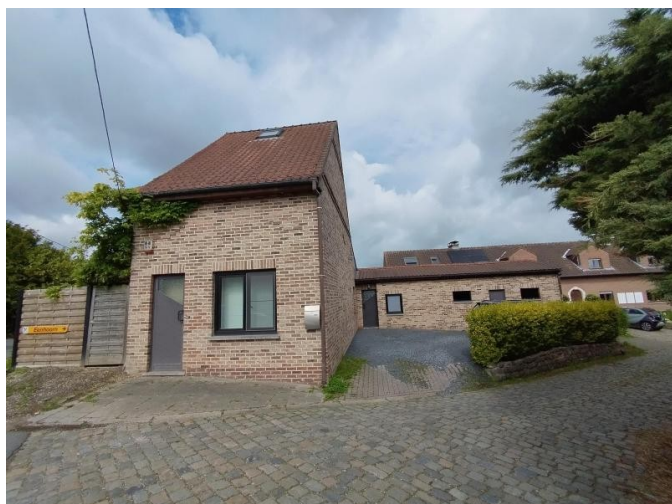
### Fiche 11: Rookgaskanalen (niet aanwezig)

Beschrijving	Notitie	Terug te vinden op plannen
Fiche 11: Rookgaskanalen (niet aanwezig)	Er werden geen rookgaskanalen gezien op het inspectiegebied.	-
Fiche 12: Leidingisolatie (niet aanwezig)	leidingisolatie (niet aanwezig) in het inspectie gebied.	-
Fiche 13: Lift niet aanwezig	-	-
