Asbestinventarisatetest

Kasteelstraat 24, 9470 Denderleeuw

Attestnummer : 20260131-000122.000

Uitgegeven op : 31.01.2026

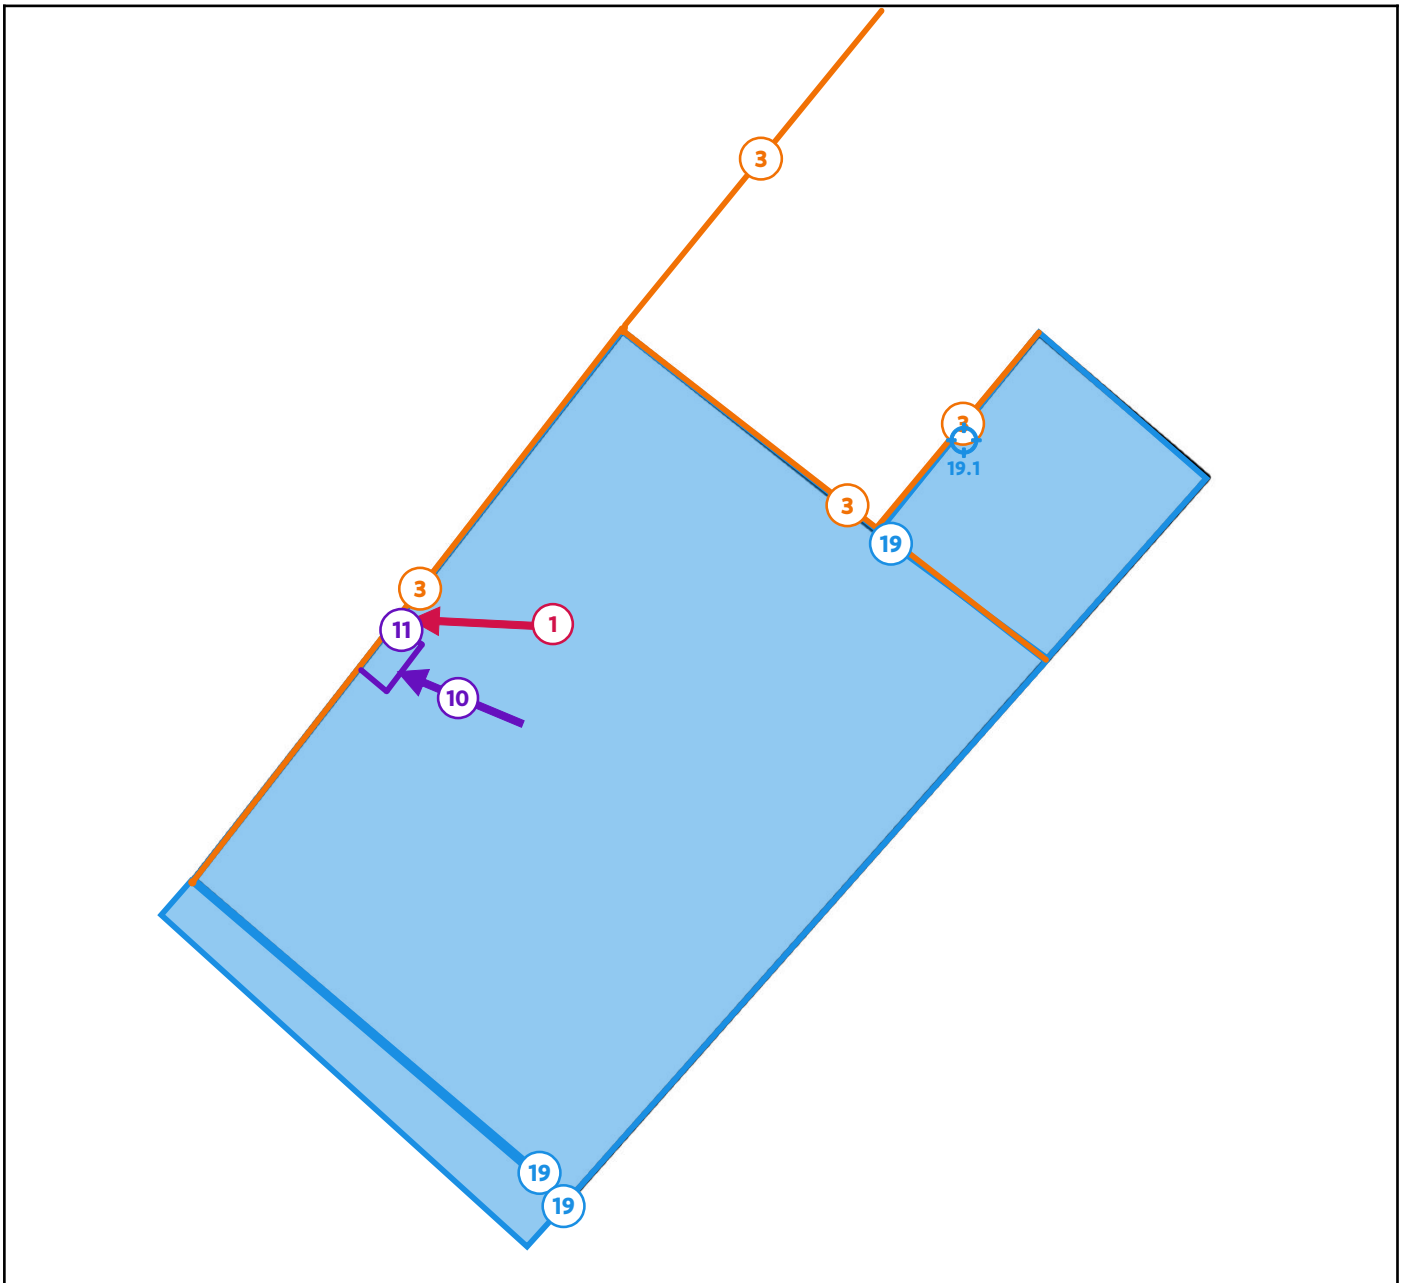
Plan 1.1: Dak plan

Beschrijving	Type	Actie
1. rookgaskanaal	Asbestmateriaal	Dringend verwijderen
3. Deksteen	Asbestmateriaal	Verwijderen
10. Schouw	Beperking	-
11. Smeerlaag schouw	Beperking	-

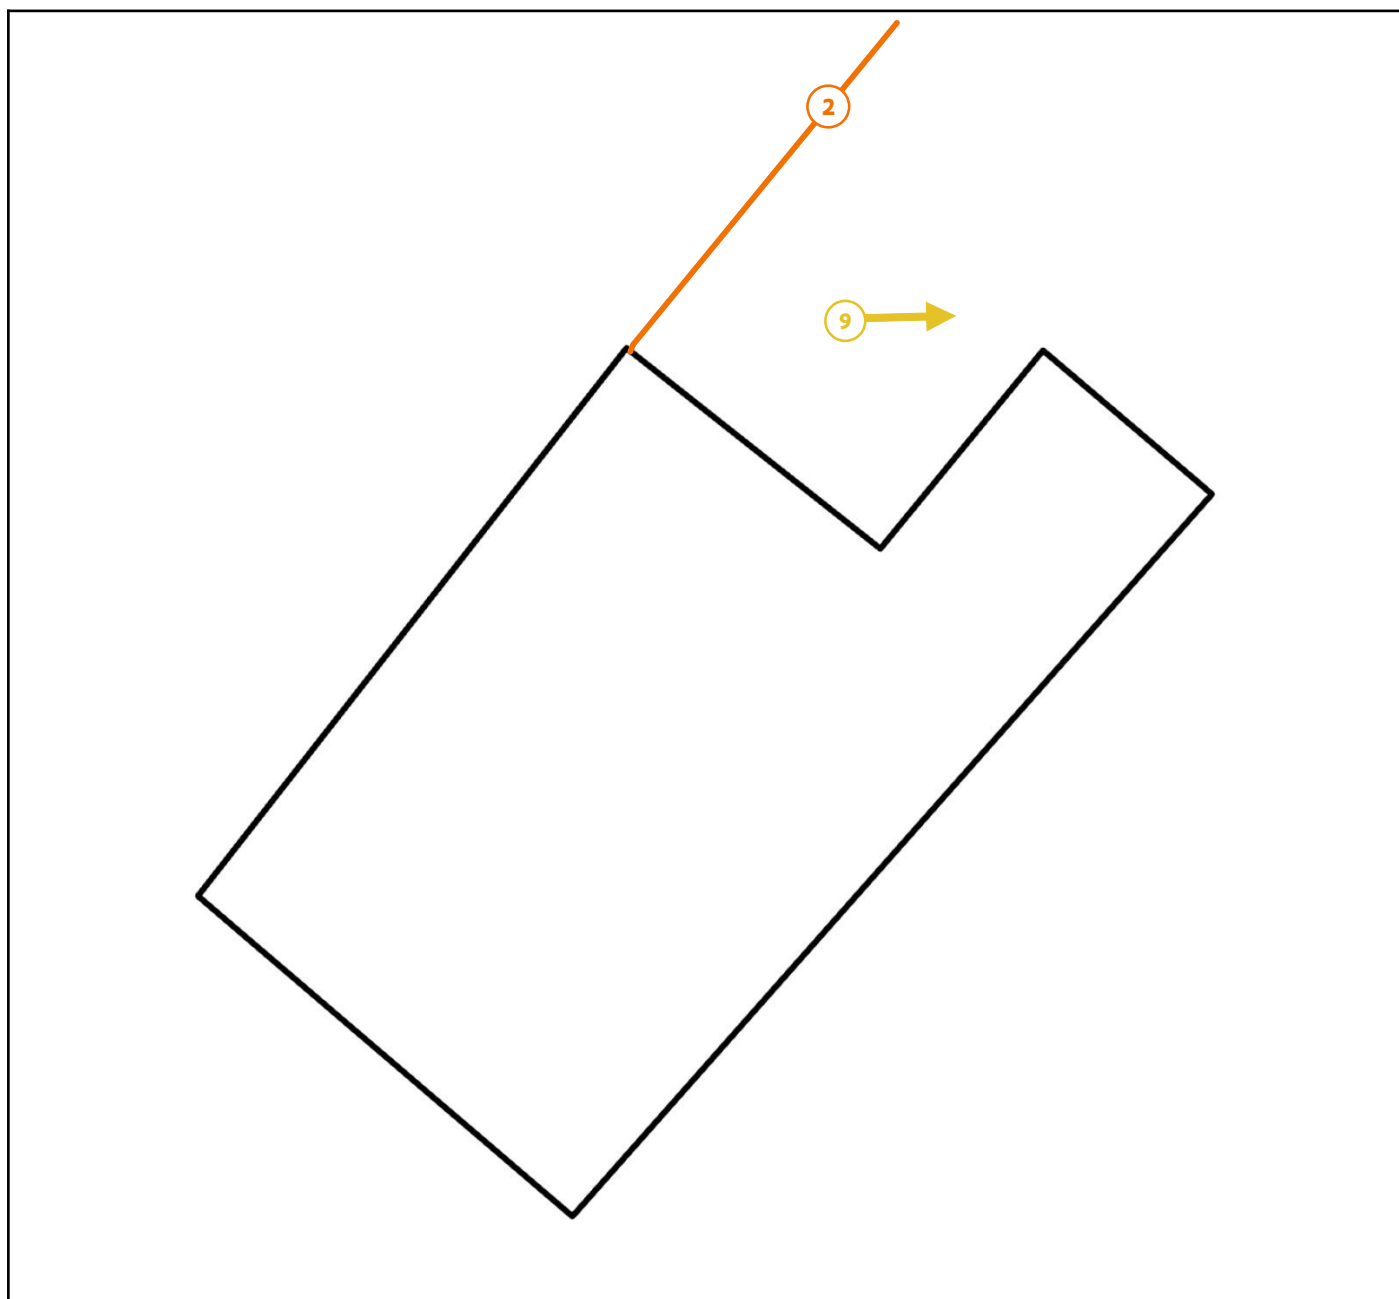
Plan 1.16: Buiten plan

Beschrijving	Type	Actie
2. Gevel met crepi	Asbestmateriaal	Verwijderen
9. paal in vezelcement	Asbestmateriaal	Zorgvuldig beheren

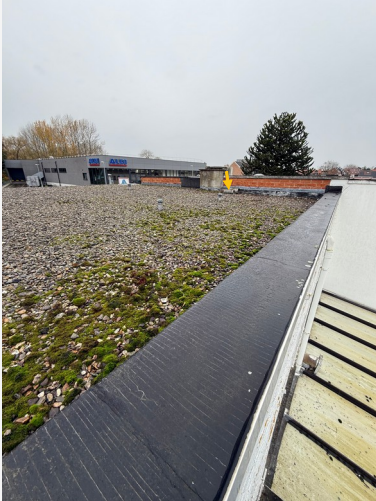
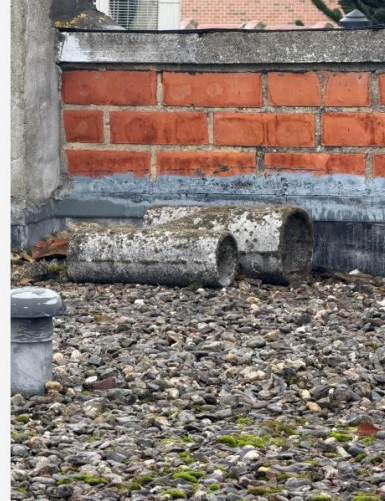
Het asbestmateriaal valt onder de mijlpaal van 2040.

Dringend verwijderen

Beschrijving	rookgaskanaal
Type afvalstof	Betreft stock-voorraad of gedemonteerde asbestmaterialen
Aanwezige resten	Gedemonteerd stuk rookgaskanaal.
Omgeving	Buiten
Primaire drager	Plat dak
Asbestmaterialen	<ul style="list-style-type: none">• Rookgaskanaal
Bindmiddel van asbestmateriaal	Cement
Gebondenheid op basis van bindmiddel	Hecht
Hoeveelheid (gewicht - aantal)	<ul style="list-style-type: none">• 3,00 kg - 1 stuk
Totaal gewicht	3,00 kg
Eenvoudig bereikbaar	Ja
Identificatiemethode	De asbestdeskundige beoordeelt het materiaal als asbestverdacht en dus asbesthoudend, en dit zonder monsternamen.
Opmerking	Deze oppervlakte kan licht afwijken van de gemeten oppervlakte, de opgegeven hoeveelheden mogen niet gebruikt worden als maatstaf van heffing.

- Verwijder het asbestafval.
- Voer bijkomende staalname(s) uit.

- Eenvoudige handelingen: mag via doe-het-zelf of door werknemer(s) met opleidingsattest eenvoudige handelingen
Deze toepassing mag door een aannemer die over een opleidingsattest eenvoudige handelingen beschikt of door een particulier (doe-het-zelver), verwijderd worden indien er geen verhoogd risico op vrijgave van asbestvezels (max. concentratie 0,01 vezels/cm³ - CODEX Art. VI.3-54) ontstaat en de toepassing voorafgaand wordt gefixeerd/bevochtigd. De individuele elementen moeten zonder machinale werktuigen (boormachine, slijpschijf, hogedrukreiniger) en zonder breken of gooien een voor een losgemaakt worden en dubbel en luchtdicht verpakt afgevoerd worden naar een erkend afvalpunt (recyclagepark). Daar moeten ze voorzichtig in de container voor asbestafval worden gelegd. Op het recyclagepark worden uitsluitend hechtgebonden asbestmaterialen aanvaard. Niet-hechtgebonden asbestmaterialen kunnen enkel bij een erkend asbestverwijderaar of asbestafvalverwerker worden aangeboden.

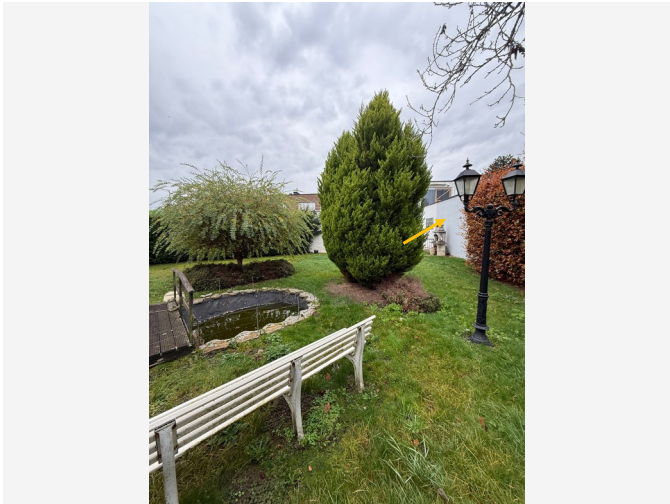
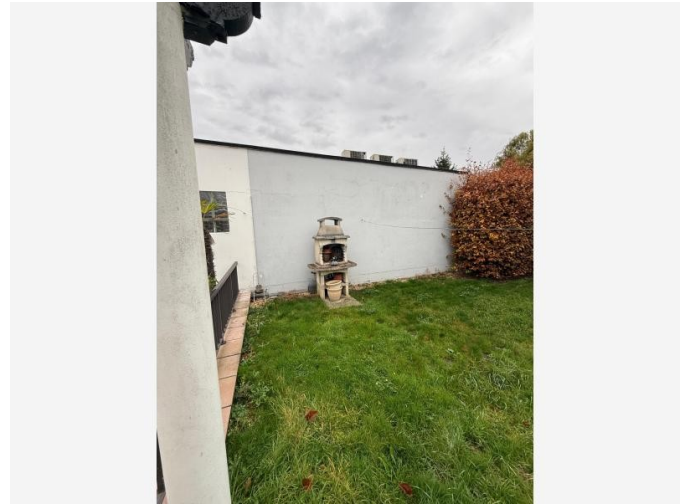
Het asbestmateriaal valt onder de mijlpaal van 2034.

Verwijderen

Eindbeoordeling materiaalisico	Laag materiaalisico en/of verlaagde kans op vezelvrijgave
--------------------------------	---

Beschrijving	Gevel met crepi
Omgeving	Buiten
Primaire drager	Wand buitenschil
Asbestmateriaal	In-situ afwerkingslagen - Crepi
Bindmiddel van asbestmateriaal	Gips - kalk
Gebondenheid op basis van bindmiddel	Niet-hechtgebonden
Hoeveelheid (oppervlakte - dikte - aantal)	<ul style="list-style-type: none">• 10,00 m² - 1,00 cm - 1 stuk
Totaal volume	0,10 m ³
Eenvoudig bereikbaar	Ja
Bevestigingswijze	<ul style="list-style-type: none">• Verlijmd, ingegoten, versmeerd
Identificatiemethode	<p>De asbestdeskundige beoordeelt het materiaal als asbestverdacht en dus asbesthoudend, en dit zonder monsternamen.</p> <p>Motivatie: De materialen behoren niet toe aan de eigenaar voor wie de asbestdeskundige de asbestinventaris uitvoert.</p>
Destructieve handeling voor identificatie	Nee
Opmerking	De hoeveelheid is een zo nauwkeurig mogelijke opmeting, waar evenwel kleine afwijkingen op mogelijk zijn.

- Zorg voor een veilig beheer. Vermijd het beschadigen van het asbestmateriaal. Controleer de toestand jaarlijks op wijzigingen.
- Voer bijkomende staalname(s) uit.

- Hermetische zone (erkend asbestverwijderaar)
Deze toepassing mag uitsluitend door een erkende asbestverwijderaar via de methodiek van hermetische zone verwijderd worden omdat verwijdering via de methodiek van eenvoudige handelingen en/of couveusezakmethode niet toegelaten is. De verwijdering leidt automatisch tot een verhoogd risico op vrijgave van asbestvezels (maximale concentratie 0,01 vezels/cm - CODEX Art. VI.3-54). (Bron: CODEX - Art. VI.3-61.- par 1.).

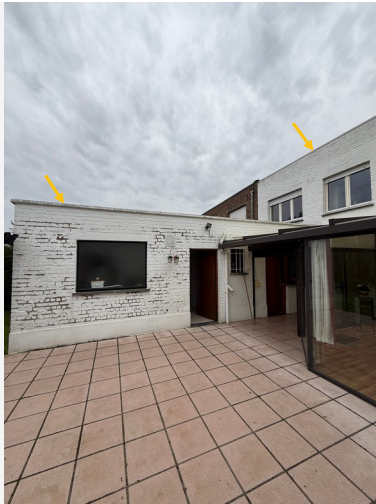
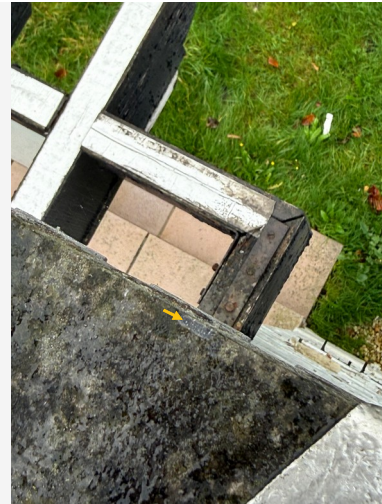
Het asbestmateriaal valt onder de mijlpaal van 2040.

Verwijderen

Beschrijving	Deksteen
Omgeving	Buiten
Primaire drager	Wand vrijstaand (scheidingsmuur, ...)
Asbestmateriaal	Deksteen, muurkap - Vol
Bindmiddel van asbestmateriaal	Cement
Gebondenheid op basis van bindmiddel	Hecht
Hoeveelheid (oppervlakte - dikte - aantal)	• 5,70 m ² - 4,00 cm - 1 stuk
Totaal volume	0,228 m ³
Eenvoudig bereikbaar	Ja
Bevestigingswijze	• Verlijmd, ingegoten, versmeerd
Identificatiemethode	De asbestdeskundige beoordeelt het materiaal als asbesthoudend, en dit zonder monstername.
Destructieve handeling voor identificatie	Nee
Opmerking	De hoeveelheid is een zo nauwkeurig mogelijke opmeting, waar evenwel kleine afwijkingen op mogelijk zijn.

- Zorg voor een veilig beheer. Vermijd het beschadigen van het asbestmateriaal. Controleer de toestand jaarlijks op wijzigingen.

- Eenvoudige handelingen: mag via doe-het-zelf of door werknemer(s) met opleidingsattest eenvoudige handelingen
Deze toepassing mag door een aannemer die over een opleidingsattest eenvoudige handelingen beschikt of door een particulier (doe-het-zelver), verwijderd worden indien er geen verhoogd risico op vrijgave van asbestvezels (max. concentratie 0,01 vezels/cm³ - CODEX Art. VI.3-54) ontstaat en de toepassing voorafgaand wordt gefixeerd/bevochtigd. De individuele elementen moeten zonder machinale werktuigen (boormachine, slijpschijf, hogedrukreiniger, etc.) en zonder breken of gooien een voor een losgemaakt worden en dubbel en luchtdicht verpakt afgevoerd worden naar een erkend afvalpunt (recyclagepark). Daar moeten ze voorzichtig in de container voor asbestafval worden gelegd. Op het recyclagepark worden uitsluitend hechtgebonden asbestmaterialen aanvaard. Niet-hechtgebonden asbestmaterialen kunnen enkel bij een erkend asbestverwijderaar of asbestafvalverwerker worden aangeboden.

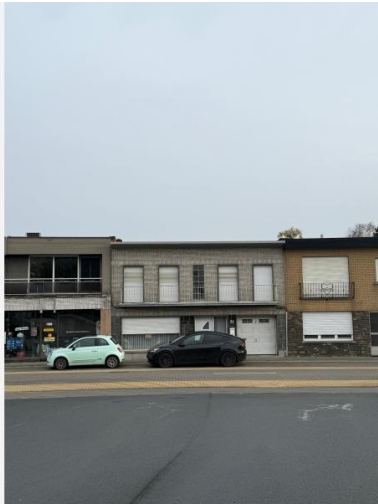
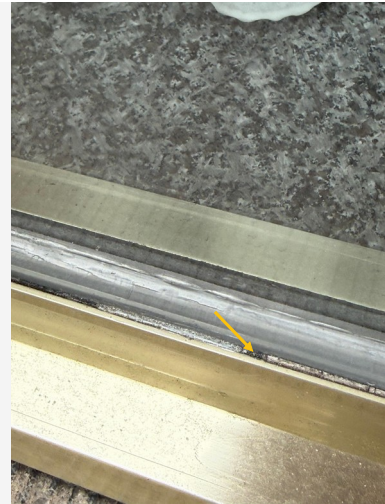
Beschrijving	Mastiek (Profiel/glas)
Omgeving	Binnen
Primaire drager	Wandopening verticaal (raam, deur, ...)
Asbestmateriaal	In-situ afwerkingslagen - Pasta, stopverf, voegsel, stopsel, vulsel, mastiek, kitten, ...
Bindmiddel van asbestmateriaal	Kitten, mastiek, pasta
Gebondenheid op basis van bindmiddel	Hecht
Hoeveelheid (gewicht - aantal)	<ul style="list-style-type: none">• 1,00 kg - 1 stuk
Totaal gewicht	1,00 kg
Eenvoudig bereikbaar	Ja
Bevestigingswijze	<ul style="list-style-type: none">• Verlijmd, ingegoten, versmeerd
Identificatiemethode	Een monstername door de asbestdeskundige met laboanalyse door een asbestlabo.
Destructieve handeling voor identificatie	Nee
Opmerking	De hoeveelheid is een zo nauwkeurig mogelijke opmeting, waar evenwel kleine afwijkingen op mogelijk zijn.

- Eenvoudige handelingen: mag via doe-het-zelf of door werknemer(s) met opleidingsattest eenvoudige handelingen
Deze toepassing mag door een aannemer die over een opleidingsattest eenvoudige handelingen beschikt of door een particulier (doe-het-zelver), verwijderd worden indien er geen verhoogd risico op vrijgave van asbestvezels (max. concentratie 0,01 vezels/cm³ - CODEX Art. VI.3-54) ontstaat en de toepassing voorafgaand wordt gefixeerd/bevochtigd. De individuele elementen moeten zonder machinale werktuigen (boormachine, slijpschijf, hogedrukreiniger, â†) en zonder breken of gooien een voor een losgemaakt worden en dubbel en luchtdicht verpakt afgevoerd worden naar een erkend afvalpunt (recyclagepark). Daar moeten ze voorzichtig in de container voor asbestafval worden gelegd. Op het recyclagepark worden uitsluitend hechtgebonden asbestmaterialen aanvaard. Niet-hechtgebonden asbestmaterialen kunnen enkel bij een erkend asbestverwijderaar of asbestafvalverwerker worden aangeboden.

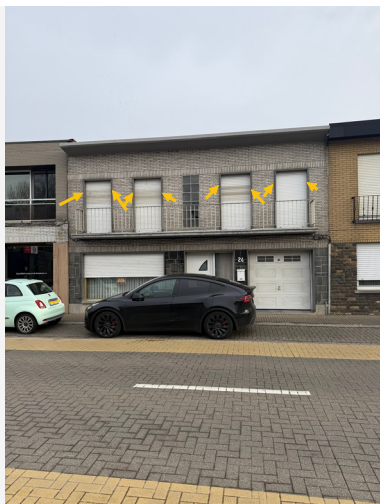
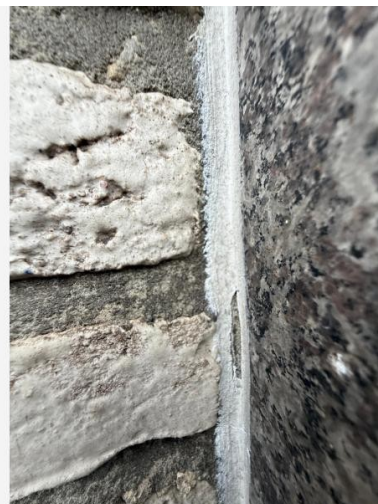
Beschrijving	Mastiek (profiel/baksteen)
Omgeving	Binnen
Primaire drager	Wandopening verticaal (raam, deur, ...)
Asbestmateriaal	In-situ afwerkingslagen - Pasta, stopverf, voegsel, stopsel, vulsel, mastiek, kitten, ...
Bindmiddel van asbestmateriaal	Kitten, mastiek, pasta
Gebondenheid op basis van bindmiddel	Hecht
Hoeveelheid (gewicht - aantal)	<ul style="list-style-type: none">• 2,00 kg - 1 stuk
Totaal gewicht	2,00 kg
Eenvoudig bereikbaar	Ja
Bevestigingswijze	<ul style="list-style-type: none">• Verlijmd, ingegoten, versmeerd
Identificatiemethode	Een monstername door de asbestdeskundige met laboanalyse door een asbestlabo.
Destructieve handeling voor identificatie	Nee
Opmerking	De hoeveelheid is een zo nauwkeurig mogelijke opmeting, waar evenwel kleine afwijkingen op mogelijk zijn.

- Eenvoudige handelingen: mag via doe-het-zelf of door werknemer(s) met opleidingsattest eenvoudige handelingen
Deze toepassing mag door een aannemer die over een opleidingsattest eenvoudige handelingen beschikt of door een particulier (doe-het-zelver), verwijderd worden indien er geen verhoogd risico op vrijgave van asbestvezels (max. concentratie 0,01 vezels/cm³ - CODEX Art. VI.3-54) ontstaat en de toepassing voorafgaand wordt gefixeerd/bevochtigd. De individuele elementen moeten zonder machinale werktuigen (boormachine, slijpschijf, hogedrukreiniger, â†) en zonder breken of gooien een voor een losgemaakt worden en dubbel en luchtdicht verpakt afgevoerd worden naar een erkend afvalpunt (recyclagepark). Daar moeten ze voorzichtig in de container voor asbestafval worden gelegd. Op het recyclagepark worden uitsluitend hechtgebonden asbestmaterialen aanvaard. Niet-hechtgebonden asbestmaterialen kunnen enkel bij een erkend asbestverwijderaar of asbestafvalverwerker worden aangeboden.

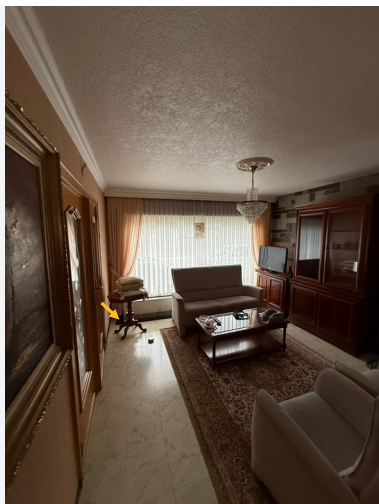
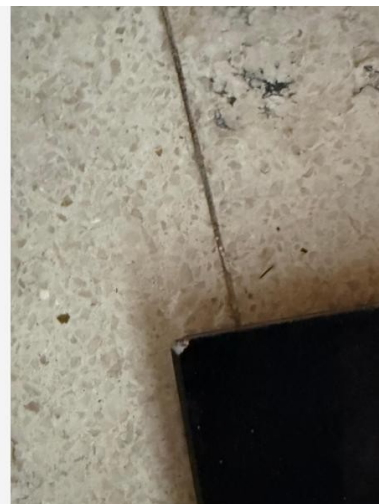
Beschrijving	Tablet (type Massal)
Omgeving	Binnen
Primaire drager	Wandopening verticaal (raam, deur, ...)
Asbestmateriaal	Plaat, paneel, tablet - Type Massal
Bindmiddel van asbestmateriaal	Cement
Gebondenheid op basis van bindmiddel	Hecht
Hoeveelheid (oppervlakte - dikte - aantal)	• 4,00 m ² - 2,00 cm - 1 stuk
Totaal volume	0,08 m ³
Eenvoudig bereikbaar	Ja
Bevestigingswijze	• Verlijmd, ingegoten, versmeerd
Identificatiemethode	Een monstername door de asbestdeskundige met laboanalyse door een asbestlabo.
Destructieve handeling voor identificatie	Nee
Opmerking	De hoeveelheid is een zo nauwkeurig mogelijke opmeting, waar evenwel kleine afwijkingen op mogelijk zijn.

- Eenvoudige handelingen: mag via doe-het-zelf of door werknemer(s) met opleidingsattest eenvoudige handelingen
Deze toepassing mag door een aannemer die over een opleidingsattest eenvoudige handelingen beschikt of door een particulier (doe-het-zelver), verwijderd worden indien er geen verhoogd risico op vrijgave van asbestvezels (max. concentratie 0,01 vezels/cm³ - CODEX Art. VI.3-54) ontstaat en de toepassing voorafgaand wordt gefixeerd/bevochtigd. De individuele elementen moeten zonder machinale werktuigen (boormachine, slijpschijf, hogedrukreiniger, â†) en zonder breken of gooien een voor een losgemaakt worden en dubbel en luchtdicht verpakt afgevoerd worden naar een erkend afvalpunt (recyclagepark). Daar moeten ze voorzichtig in de container voor asbestafval worden gelegd. Op het recyclagepark worden uitsluitend hechtgebonden asbestmaterialen aanvaard. Niet-hechtgebonden asbestmaterialen kunnen enkel bij een erkend asbestverwijderaar of asbestafvalverwerker worden aangeboden.

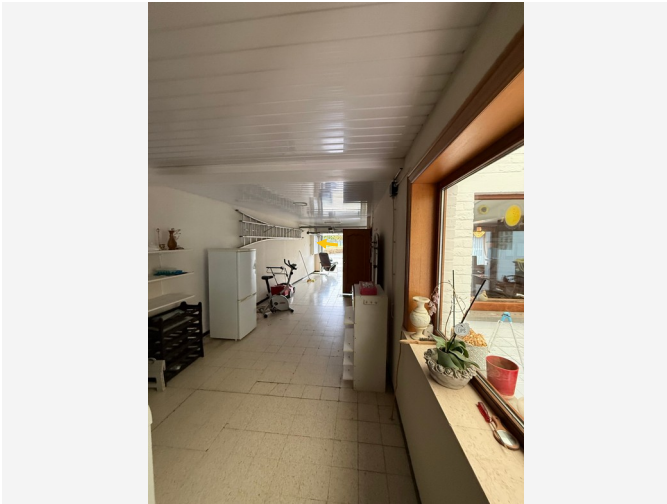
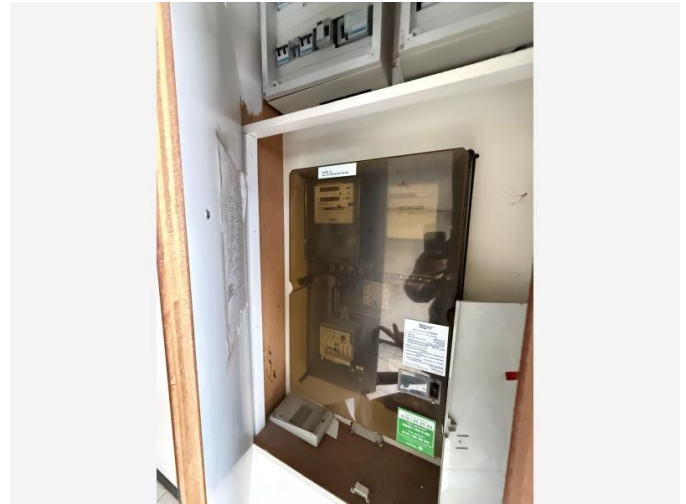
Beschrijving	Bakeliet zekeringkast
Omgeving	Binnen
Primaire drager	Communicatie en elektrische infrastructuur en uitrusting
Asbestmateriaal	Plaat, paneel, tablet - Type Bakeliet
Bindmiddel van asbestmateriaal	Kunststof of -hars
Gebondenheid op basis van bindmiddel	Hecht
Hoeveelheid (oppervlakte - dikte - aantal)	• 0,20 m ² - 1,00 cm - 1 stuk
Totaal volume	0,002 m ³
Eenvoudig bereikbaar	Ja
Bevestigingswijze	• Geschroefd
Identificatiemethode	<p>De asbestdeskundige beoordeelt het materiaal als asbestverdacht en dus asbesthoudend, en dit zonder monsternamen.</p> <p>Motivatie: De materialen behoren niet toe aan de eigenaar voor wie de asbestdeskundige de asbestinventaris uitvoert.</p>
Destructieve handeling voor identificatie	Nee
Opmerking	<p>De hoeveelheid is een zo nauwkeurig mogelijke opmeting, waar evenwel kleine afwijkingen op mogelijk zijn.</p> <p>Dit materiaal is eigendom van de nutsvoorziening en mag in geen enkel geval gemanipuleerd worden.</p>

- Eenvoudige handelingen: mag via doe-het-zelf of door werknemer(s) met opleidingsattest eenvoudige handelingen
Deze toepassing mag door een aannemer die over een opleidingsattest eenvoudige handelingen beschikt of door een particulier (doe-het-zelver), verwijderd worden indien er geen verhoogd risico op vrijgave van asbestvezels (max. concentratie 0,01 vezels/cm³ - CODEX Art. VI.3-54) ontstaat en de toepassing voorafgaand wordt gefixeerd/bevochtigd. De individuele elementen moeten zonder machinale werktuigen (boormachine, slijpschijf, hogedrukreiniger, etc.) en zonder breken of gooien een voor een losgemaakt worden en dubbel en luchtdicht verpakt afgevoerd worden naar een erkend afvalpunt (recyclagepark). Daar moeten ze voorzichtig in de container voor asbestafval worden gelegd. Op het recyclagepark worden uitsluitend hechtgebonden asbestmaterialen aanvaard. Niet-hechtgebonden asbestmaterialen kunnen enkel bij een erkend asbestverwijderaar of asbestafvalverwerker worden aangeboden.

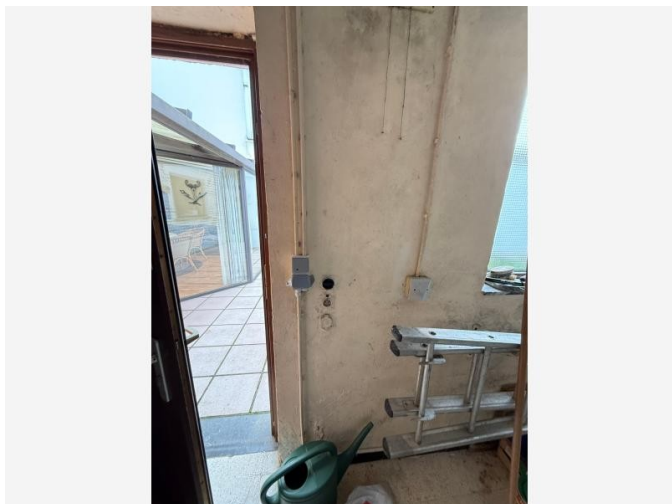
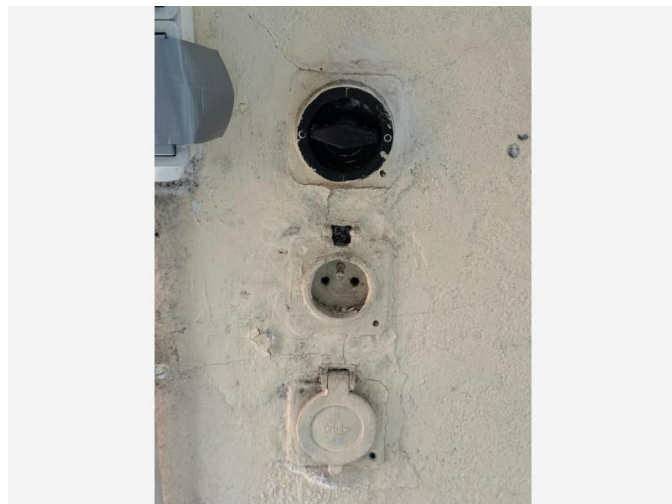
Beschrijving	Bakeliet
Omgeving	Binnen
Primaire drager	Communicatie en elektrische infrastructuur en uitrusting
Asbestmateriaal	Plaat, paneel, tablet - Type Bakeliet
Bindmiddel van asbestmateriaal	Kunststof of -hars
Gebondenheid op basis van bindmiddel	Hecht
Hoeveelheid (oppervlakte - dikte - aantal)	• 0,10 m ² - 1,00 cm - 3 stuks
Totaal volume	0,003 m ³
Eenvoudig bereikbaar	Ja
Bevestigingswijze	• Geschroefd
Identificatiemethode	De asbestdeskundige beoordeelt het materiaal als asbestverdacht en dus asbesthoudend, en dit zonder monstername. Motivatie: De monstername brengt andere schade aan dan schade die inherent is aan de monstername.
Destructieve handeling voor identificatie	Nee
Opmerking	De hoeveelheid is een zo nauwkeurig mogelijke opmeting, waar evenwel kleine afwijkingen op mogelijk zijn.

- Eenvoudige handelingen: mag via doe-het-zelf of door werknemer(s) met opleidingsattest eenvoudige handelingen
Deze toepassing mag door een aannemer die over een opleidingsattest eenvoudige handelingen beschikt of door een particulier (doe-het-zelver), verwijderd worden indien er geen verhoogd risico op vrijgave van asbestvezels (max. concentratie 0,01 vezels/cm³ - CODEX Art. VI.3-54) ontstaat en de toepassing voorafgaand wordt gefixeerd/bevochtigd. De individuele elementen moeten zonder machinale werktuigen (boormachine, slijpschijf, hogedrukreiniger, etc.) en zonder breken of gooien een voor een losgemaakt worden en dubbel en luchtdicht verpakt afgevoerd worden naar een erkend afvalpunt (recyclagepark). Daar moeten ze voorzichtig in de container voor asbestafval worden gelegd. Op het recyclagepark worden uitsluitend hechtgebonden asbestmaterialen aanvaard. Niet-hechtgebonden asbestmaterialen kunnen enkel bij een erkend asbestverwijderaar of asbestafvalverwerker worden aangeboden.

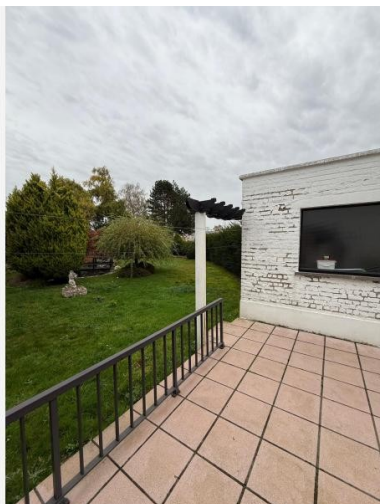
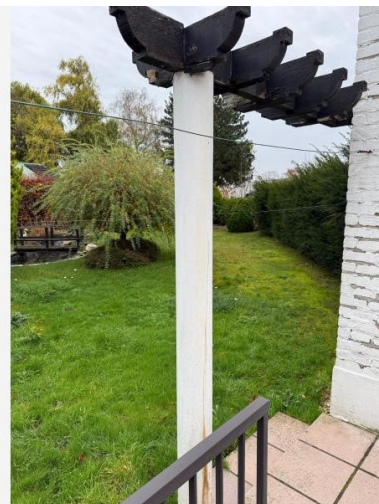
Beschrijving	paal in vezelcement
Omgeving	Buiten
Primaire drager	Vloer
Asbestmateriaal	Verloren bekisting - Buis, koker
Bindmiddel van asbestmateriaal	Cement
Gebondenheid op basis van bindmiddel	Hecht
Hoeveelheid (lengte - omtrek - dikte - aantal)	<ul style="list-style-type: none">• 2,00 m - 30,00 cm - 2,00 cm - 1 stuk
Totaal volume	0,012 m ³
Eenvoudig bereikbaar	Ja
Bevestigingswijze	<ul style="list-style-type: none">• Verlijmd, ingegoten, versmeerd
Identificatiemethode	<p>De asbestdeskundige beoordeelt het materiaal als asbestverdacht en dus asbesthoudend, en dit zonder monstername.</p> <p>Motivatie: De monstername brengt andere schade aan dan schade die inherent is aan de monstername.</p>
Destructieve handeling voor identificatie	Nee
Opmerking	Deze oppervlakte kan licht afwijken van de gemeten oppervlakte, de opgegeven hoeveelheden mogen niet gebruikt worden als maatstaf van heffing.

- Eenvoudige handelingen: mag via doe-het-zelf of door werknemer(s) met opleidingsattest eenvoudige handelingen
Deze toepassing mag door een aannemer die over een opleidingsattest eenvoudige handelingen beschikt of door een particulier (doe-het-zelver), verwijderd worden indien er geen verhoogd risico op vrijgave van asbestvezels (max. concentratie 0,01 vezels/cm³ - CODEX Art. VI.3-54) ontstaat en de toepassing voorafgaand wordt gefixeerd/bevochtigd. De individuele elementen moeten zonder machinale werktuigen (boormachine, slijpschijf, hogedrukreiniger) en zonder breken of gooien een voor een losgemaakt worden en dubbel en luchtdicht verpakt afgevoerd worden naar een erkend afvalpunt (recyclagepark). Daar moeten ze voorzichtig in de container voor asbestafval worden gelegd. Op het recyclagepark worden uitsluitend hechtgebonden asbestmaterialen aanvaard. Niet-hechtgebonden asbestmaterialen kunnen enkel bij een erkend asbestverwijderaar of asbestafvalverwerker worden aangeboden.

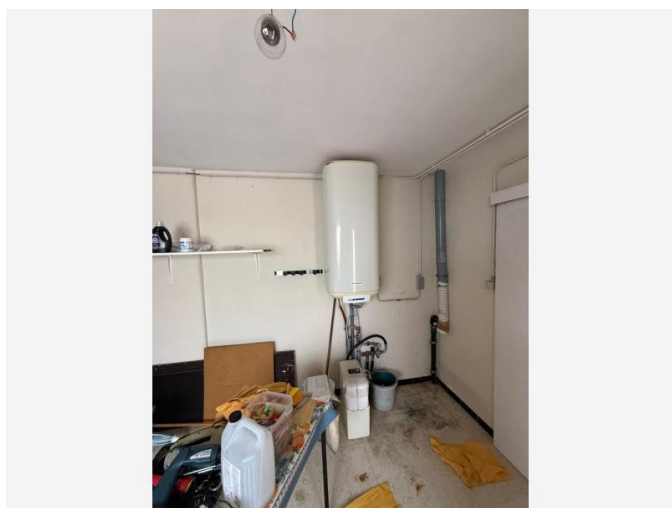
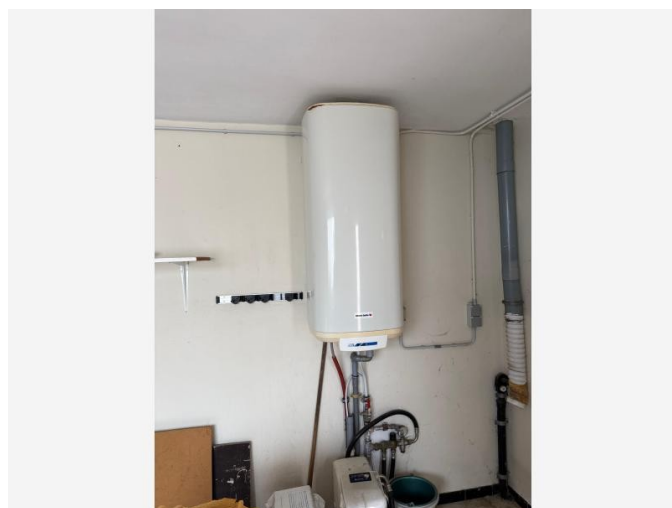
Beschrijving	Notitie	Terug te vinden op plannen
Fiche 21: materialen aan de stookketel	De materialen bevestigd aan de Cv-brander bevatten visueel geen asbestverdachte materialen, laat dit bij renovatie of sloop nakijken door een bevoegd technicus. in sommige gevallen kunnen er asbesthoudende pakkingen of koorden aanwezig zijn.	Plan 1.10: Gelijkvloers plan - CV/materialen aan CV
