Asbestinventarisatetest

Reedijk 22, 1785 Merchtem

Attestnummer : **20240828-000332.001**

Uitgegeven op : **28.08.2024**

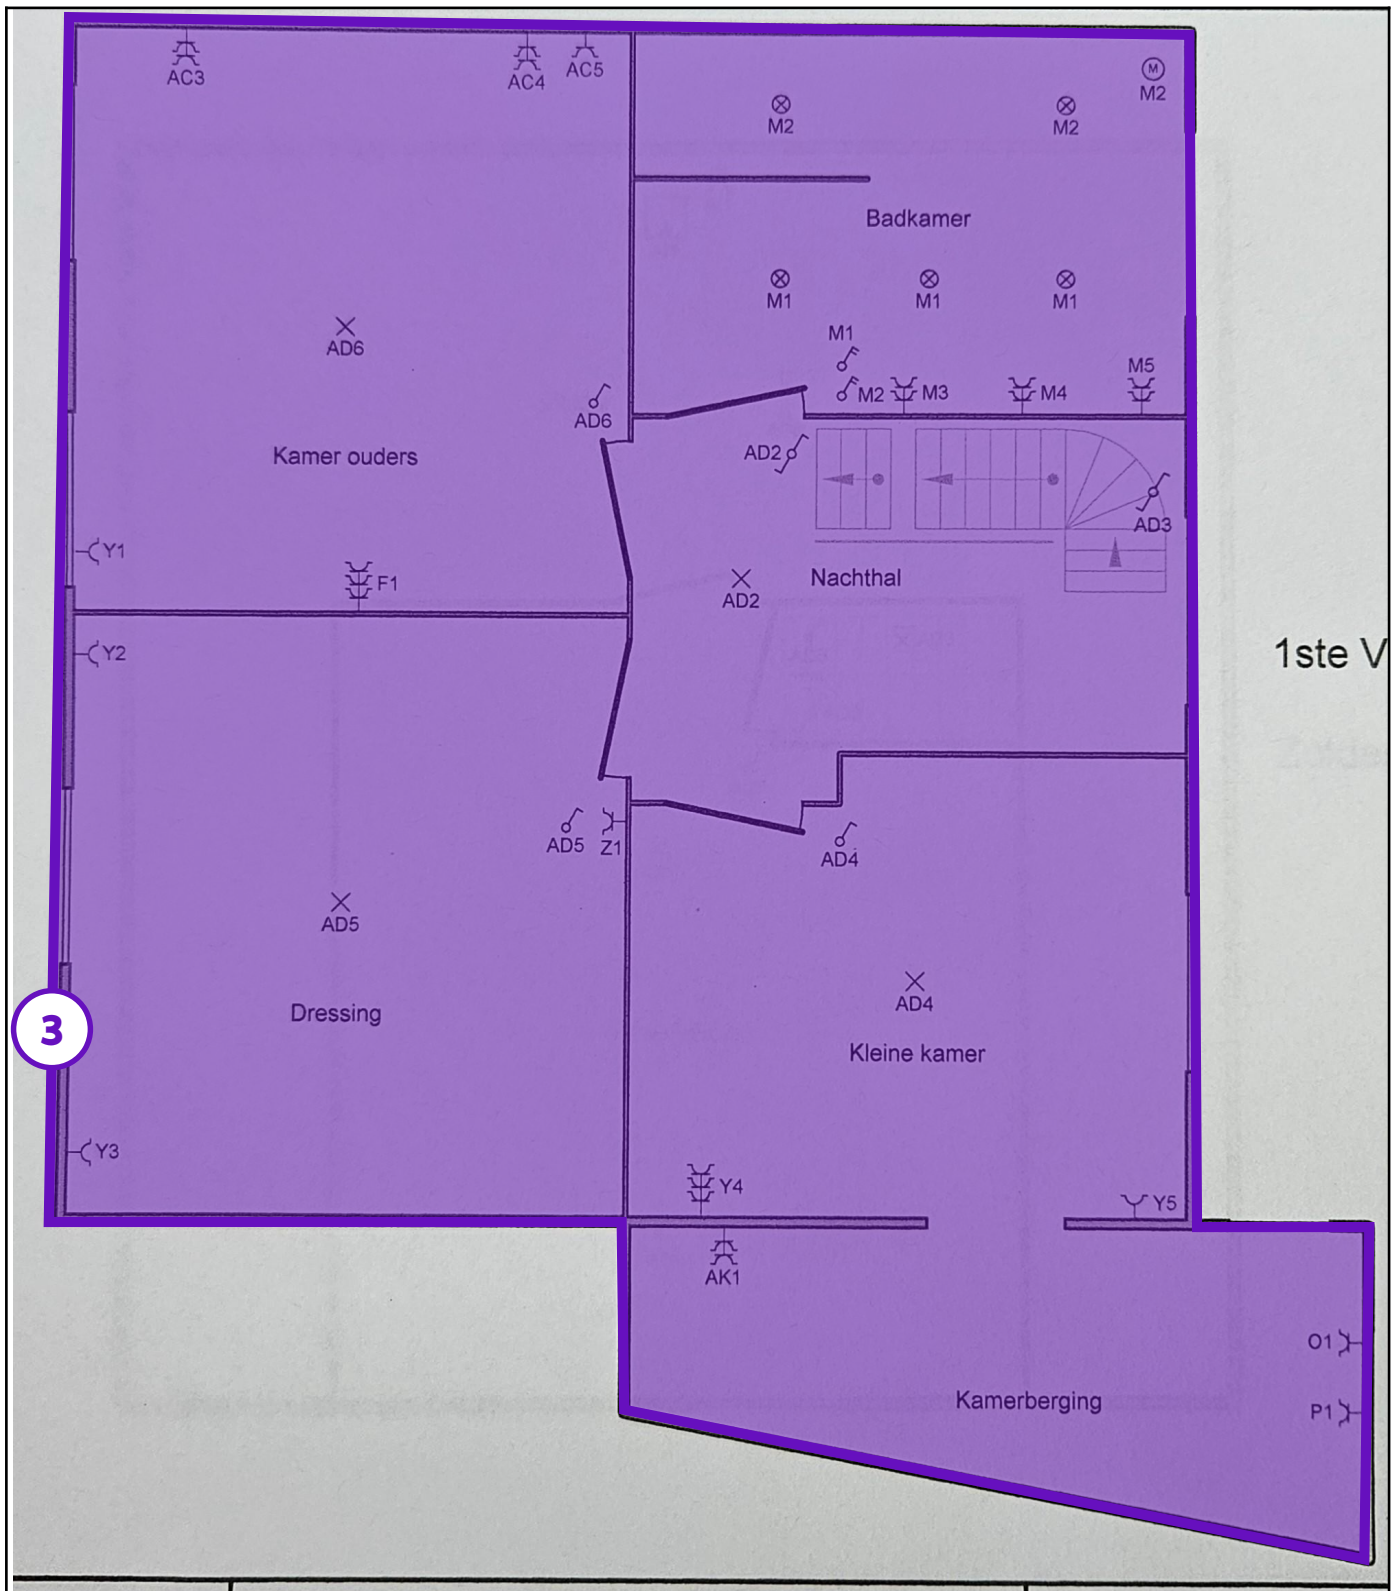
Plan 1.3: Hoofdegebouw plan - plafond

Plafond is overal afgewerk in hout en gyproc. Eventueel onderliggende laag kon niet geïnspecteerd worden, destructief onderzoek is nodig om dit uit te sluiten.

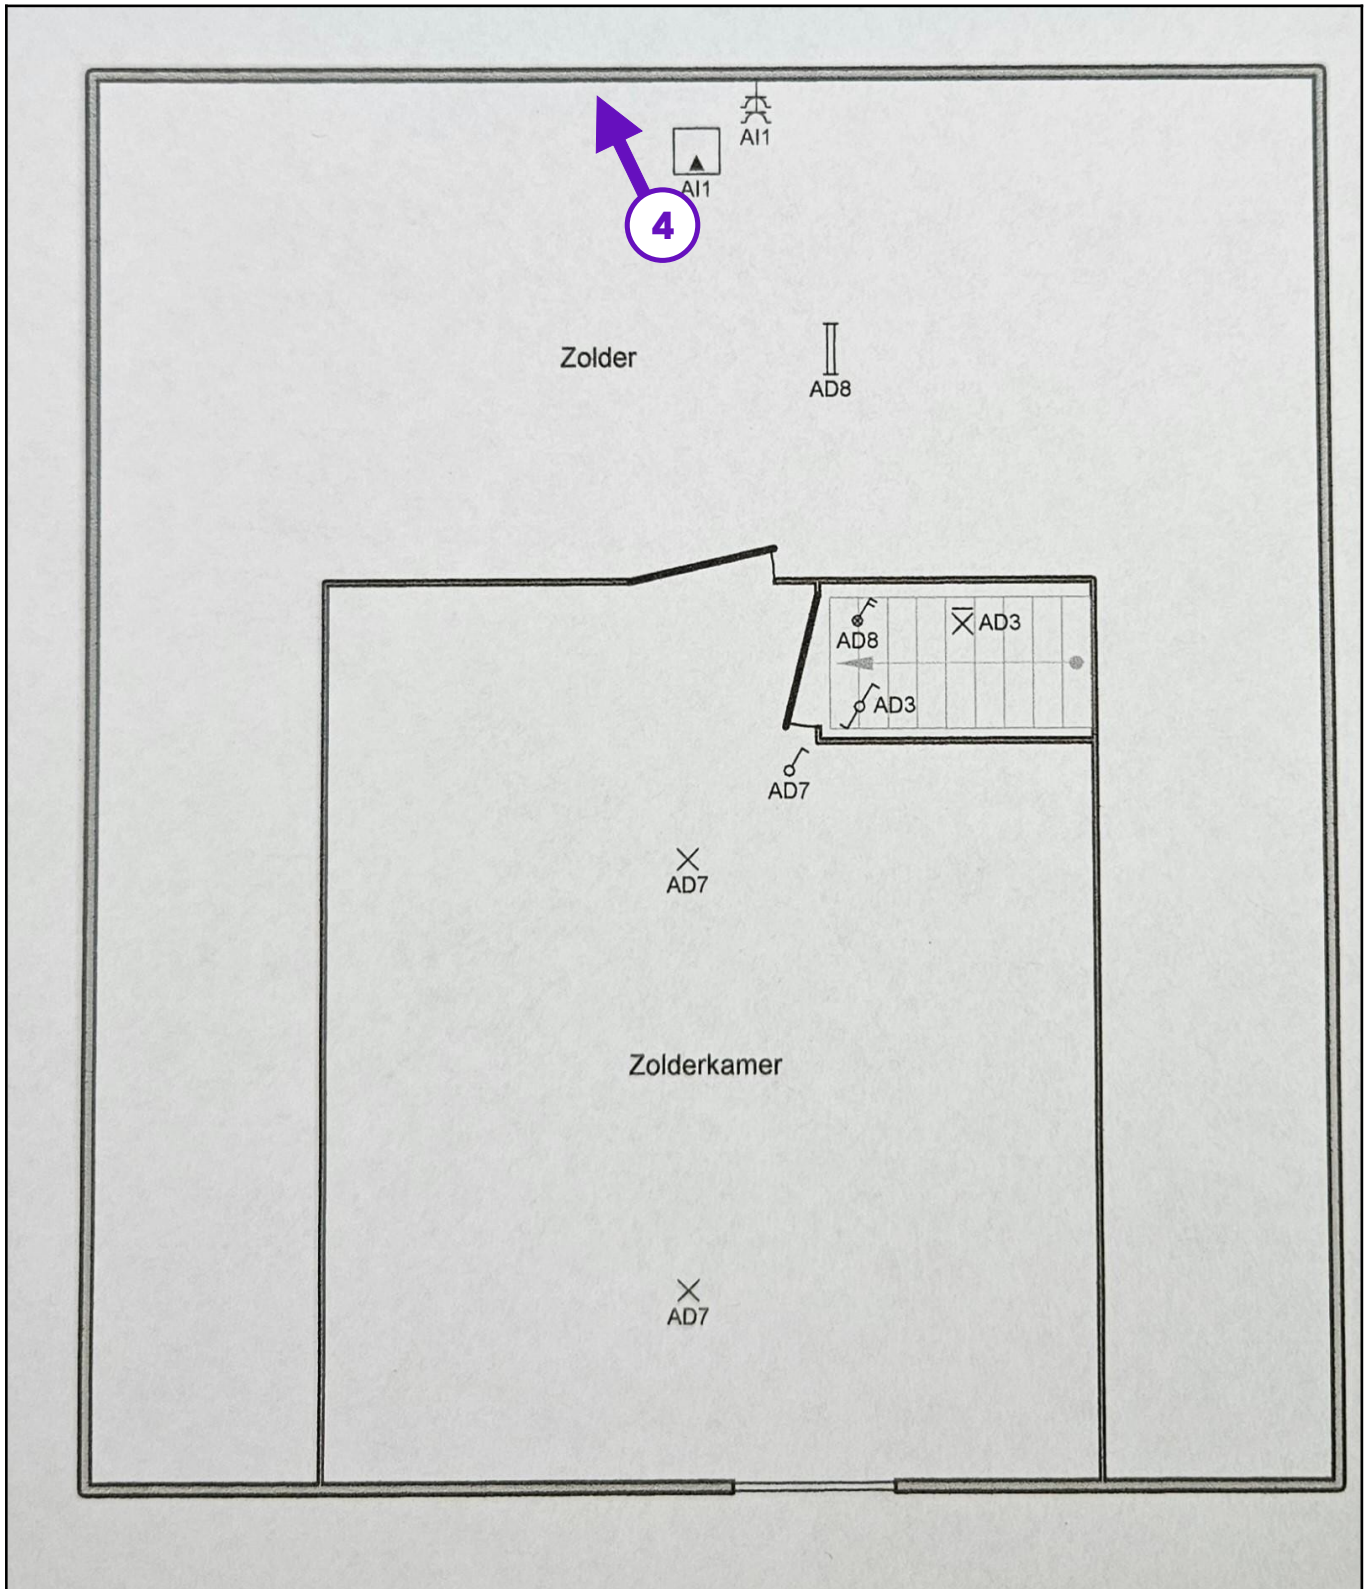
Plan 1.7: Hoofdgebouw plan - boiler

Boiler werd gecontroleerd en er werd visueel geen asbestverdachte toepassing vastgesteld.

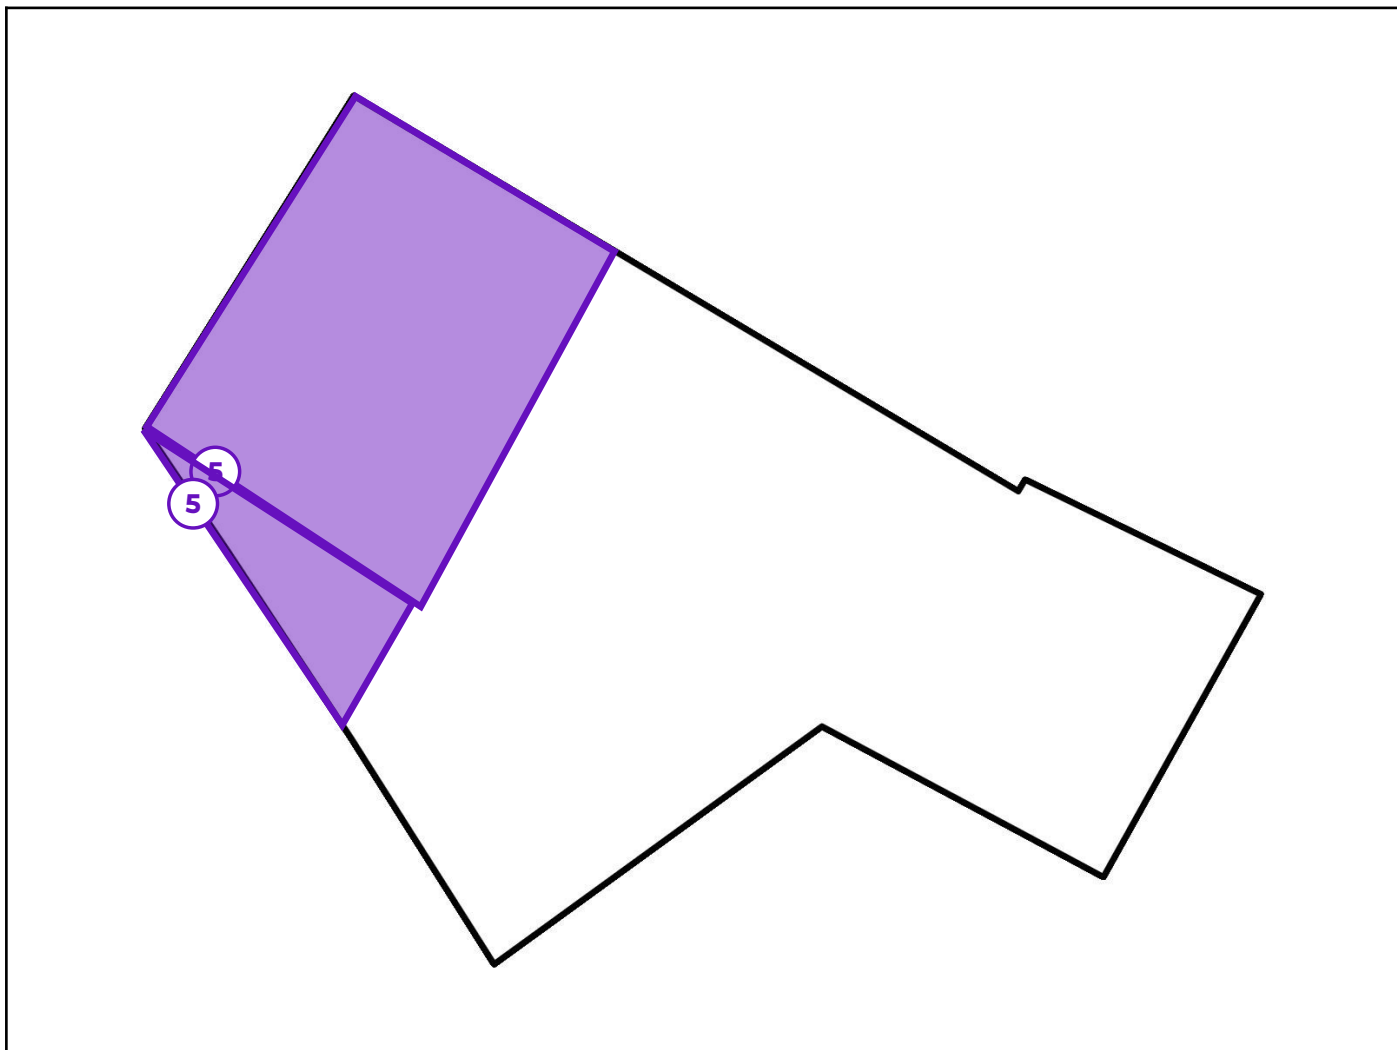
Plan 1.8: Hoofdgebouw plan - onderdak

Geen onderdak aanwezig.

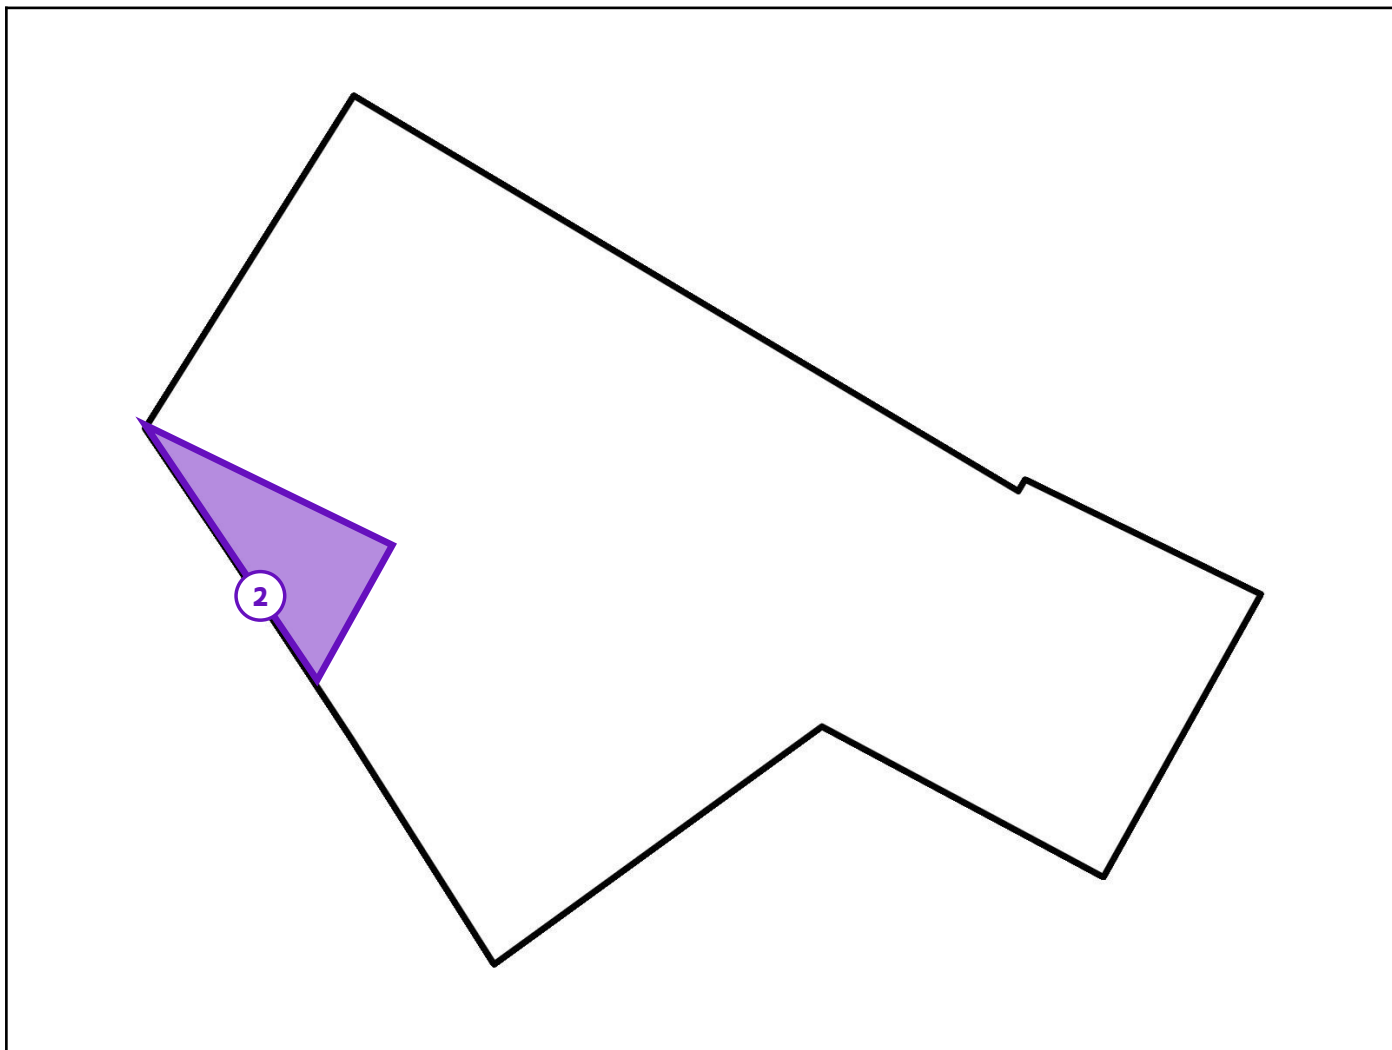
Plan 1.9: Hoofdgebouw plan - leien

Dak werd vernieuwd in 2020, zie bewijsdocument.

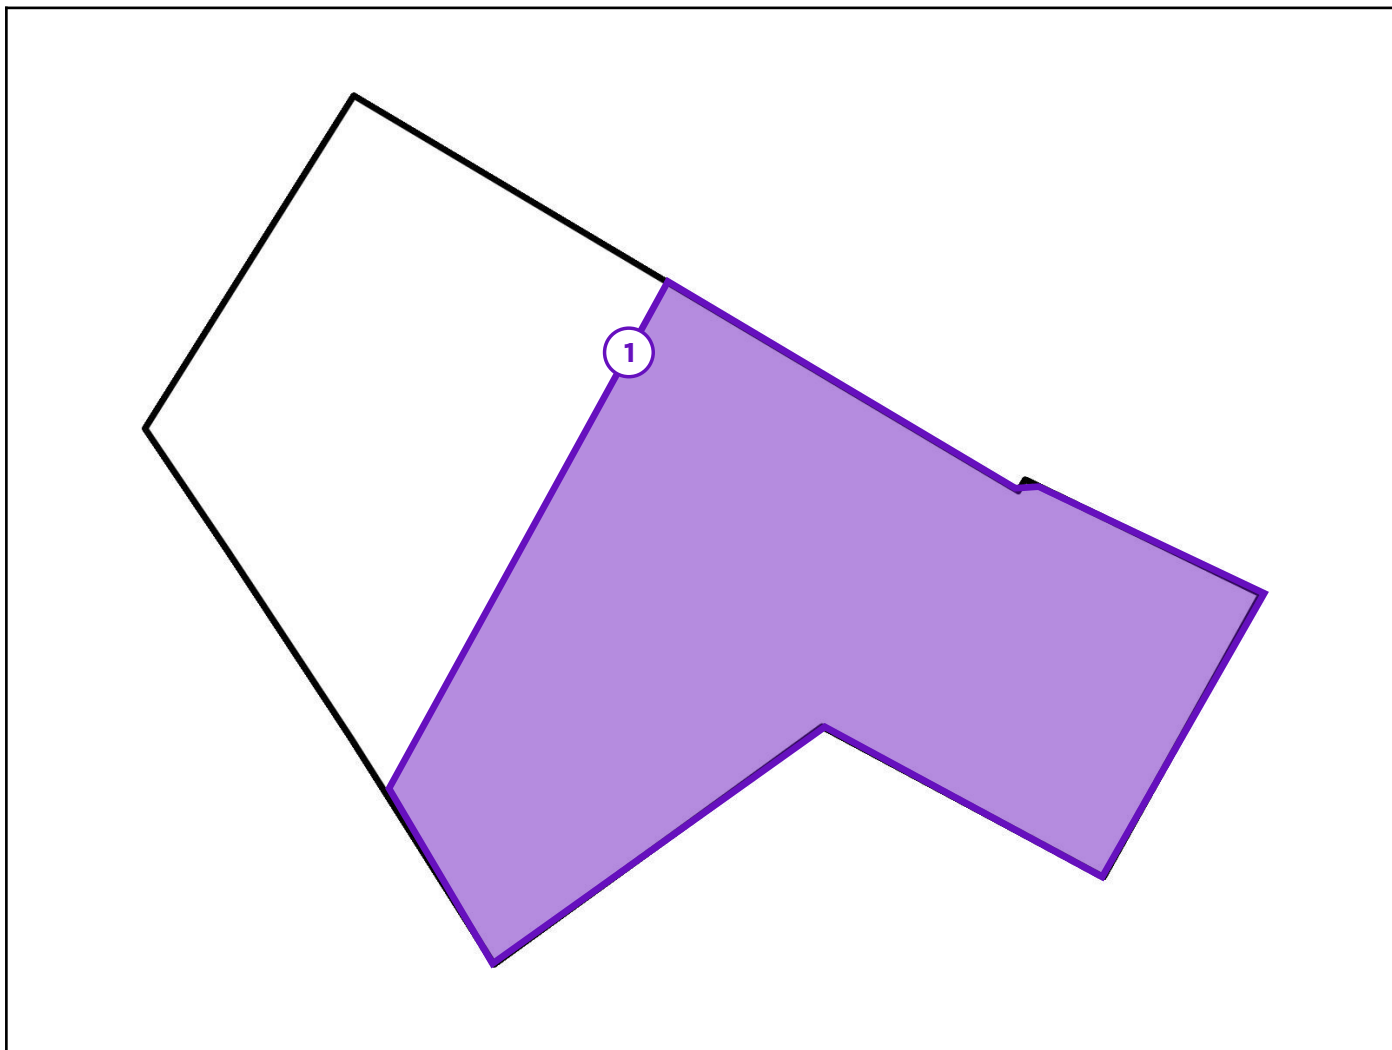
Plan 1.10: Hoofdgebouw plan - Plat dak

Dakbedekking plat dak is vernieuwd in 2020, zie bewijsdocument.

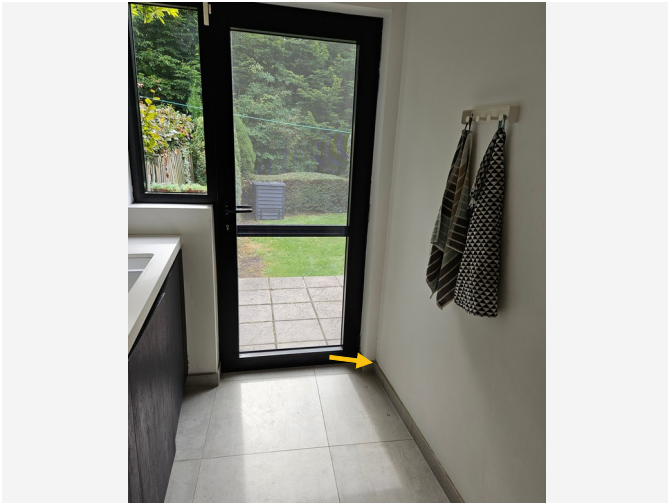
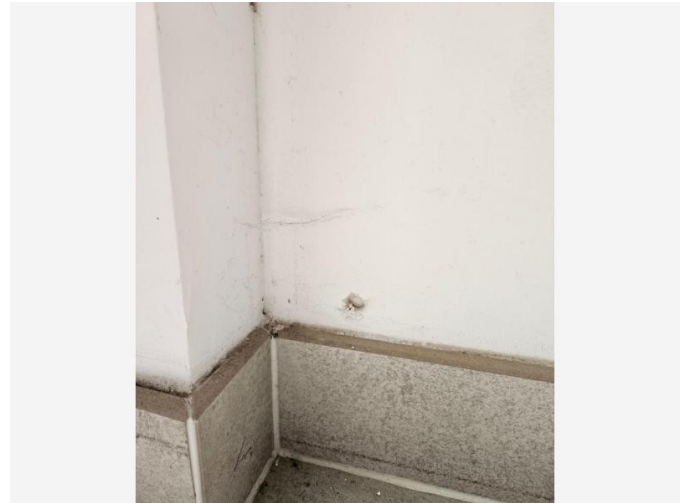
Geen asbest

#	Type	Referentie	Resultaat
6.1	Mengmonster	MM01	Geen asbest

Beschrijving	Pleister muren
Omgeving	Binnen
Primaire drager	Binnenwand
Bindmiddel van materiaal	Gips - kalk
Gebondenheid op basis van bindmiddel	Niet-hechtgebonden
Hoeveelheid (oppervlakte - dikte - aantal)	• 0,10 m ² - 0,20 cm - 1 stuk
Totaal volume	< 0,001 m ³
Identificatiemethode	Vaststelling met monstername
Destructieve handeling voor identificatie	Nee
Opmerking	Muren zijn overal vals, behalve de aangeduide stukken.
