**Verslag huishoudelijke elektrische installatie op laagspanning en zeer lage spanning****Algemeen:**

Referentie: 009-20260226-02	Datum controle: 26/02/2026
Keurder: 009

Eigenaar: Onbekend	EAN-code: 541448820057811428
Adres installatie: Eikstraat 5, 1730 - Kobbegem	Nummer teller(s): 1sag3100570852
	Distributienetbeheerder installatie: Fluvius
Datum uitvoering installatie: <input checked="" type="checkbox"/> Vóór 01/10/1981 <input checked="" type="checkbox"/> Tussen 01/10/1981 en 01/06/2020 <input type="checkbox"/> Vanaf 01/06/2020	
Type: <input checked="" type="checkbox"/> Wooneenheid <input type="checkbox"/> Niet-huishoudelijk <input type="checkbox"/> PV <input type="checkbox"/> Batterij <input type="checkbox"/> Laadpaal

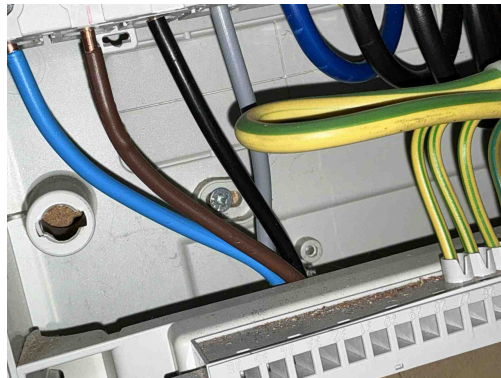
Inbreuk(en):

T21 - Het elektrisch materieel is niet geplaatst volgens de voorschriften van de fabrikant/ regels van goed vakmanschap . (Boek 1: 1.4.1.3)

Opmerking: Oa Ophanging vijzen niet afgedekt,

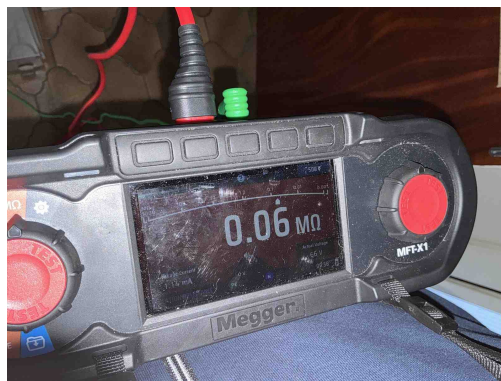
Inbreuk(en):

I01 - De waarde van de isolatieweerstand per kring dient tenminste 0,50 Mohm (1000 x Utest) te zijn (Boek 1: 6.4.5.1).

Opmerking: Kring 12

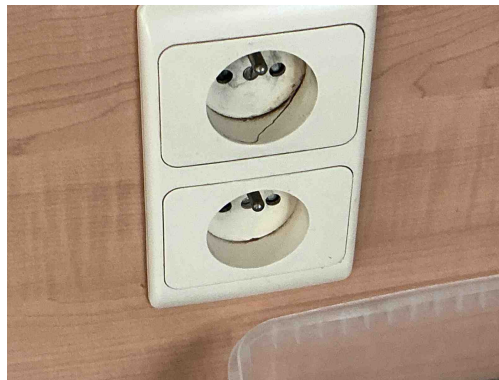
Inbreuk(en):

T23 - Het elektrisch materiaal is beschadigd. (Boek 1: 1.4.1.3).

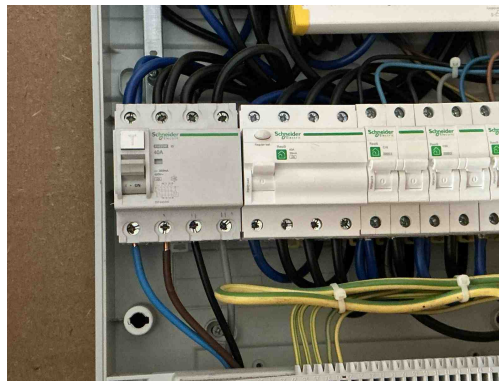
Inbreuk(en):

D04 - De hoofddifferentieelstroominrichting is niet verzegelbaar (Boek 1: 4.2.4.3).

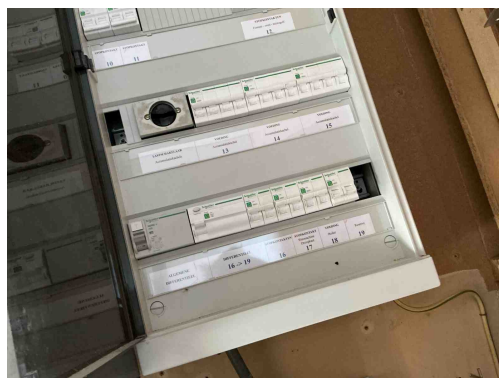
Inbreuk(en):

B06 - Het elektrisch verdeelbord heeft niet de minimale beschermingsgraad IPXX-B in een gewone ruimte (Boek 1: 4.2.2.3).
