**Verslag huishoudelijke elektrische installatie op laagspanning en zeer lage spanning****Algemeen:**

Referentie: 009-20260303-01	Datum controle: 03/03/2026
Keurder: 009

Eigenaar: Onbekend	EAN-code: 541448820057894063
Adres installatie: Notstraat 4, 1730 - Asse	Nummer teller(s): 1sag1105267326
	Distributienetbeheerder installatie: Fluvius
Datum uitvoering installatie:	<input type="checkbox"/> Vóór 01/10/1981 <input checked="" type="checkbox"/> Tussen 01/10/1981 en 01/06/2020 <input type="checkbox"/> Vanaf 01/06/2020
Type:	<input checked="" type="checkbox"/> Woonenheid <input type="checkbox"/> Niet-huishoudelijk <input type="checkbox"/> PV <input type="checkbox"/> Batterij <input type="checkbox"/> Laadpaal

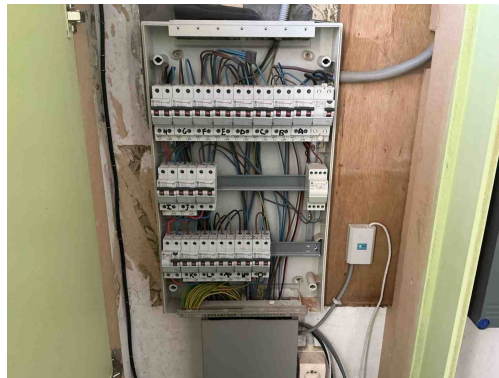
T21 - Het elektrisch materieel is niet geplaatst volgens de voorschriften van de fabrikant/ regels van goed vakmanschap . (Boek 1: 1.4.1.3)

Opmerking: Oa Bevestigingsvijzen verdeelbord niet afgedekt, kamaansluiting niet afgedekt,

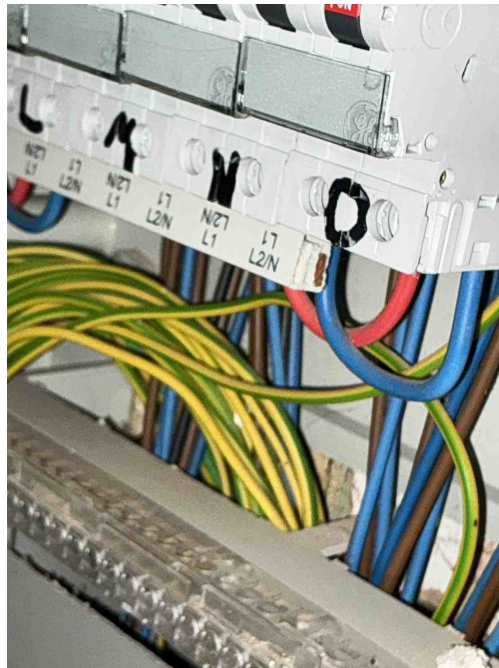
T21 - Het elektrisch materieel is niet geplaatst volgens de voorschriften van de fabrikant/ regels van goed vakmanschap . (Boek 1: 1.4.1.3)

Opmerking: Oa Bevestigingsvijzen verdeelbord niet afgedekt, kamaansluiting niet afgedekt,

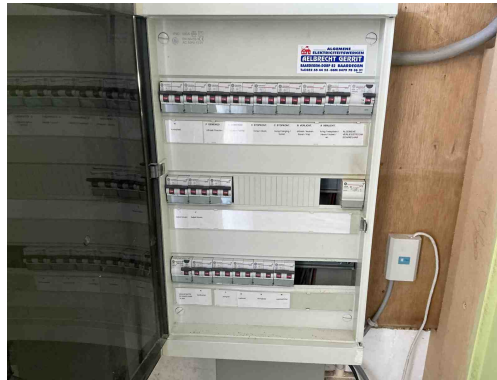
B06 - Het elektrisch verdeelbord heeft niet de minimale beschermingsgraad IPXX-B in een gewone ruimte (Boek 1: 4.2.2.3).

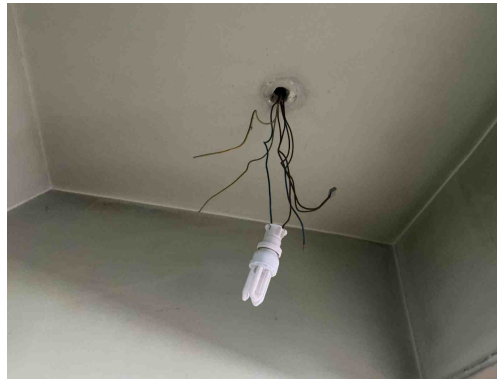
C21 - Het gebruik van geleiders van het type VOB, zonder bijkomende afscherming is niet toegestaan (Boek 1: 5.2.9.6).
Opmerking: Gang trap , slaapkamer, badkamer

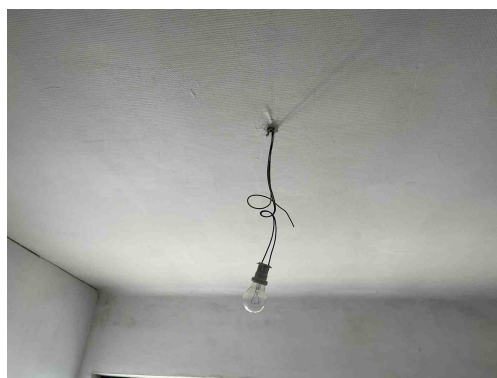
C21 - Het gebruik van geleiders van het type VOB, zonder bijkomende afscherming is niet toegestaan (Boek 1: 5.2.9.6).
Opmerking: Gang trap , slaapkamer, badkamer

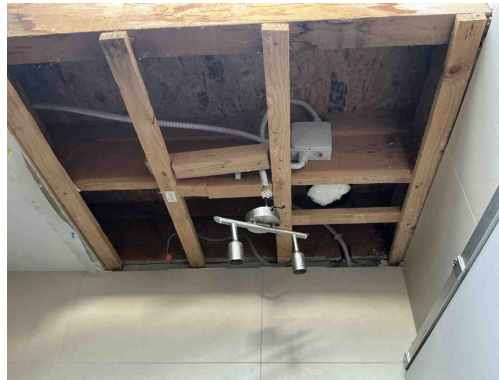
C21 - Het gebruik van geleiders van het type VOB, zonder bijkomende afscherming is niet toegestaan (Boek 1: 5.2.9.6).

Opmerking: Gang trap , slaapkamer, badkamer

C35 - Er zijn doorverbindingen gemaakt met lusterklemmen; er kon niet aangetoond worden dat deze klemmen geschikt zijn voor de aanwezige spanning, stroom en draadsectie en dat ze "CE" zijn (Boek 1: 1.4.2.1.).

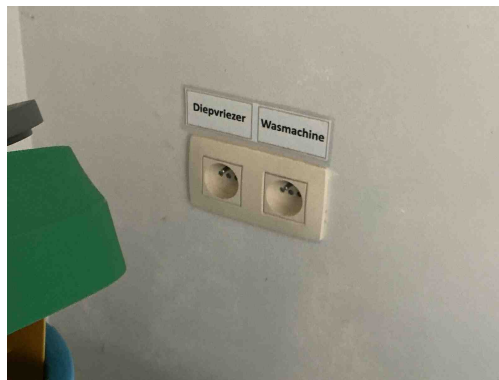
S02 - Het ééndraadsschema strookt niet met de werkelijkheid (Boek 1: 3.1.2.1).

Opmerking: Wasmachine en diepvries staan te samen
