**Verslag huishoudelijke elektrische installatie op laagspanning en zeer lage spanning****Algemeen:**

Referentie: 003-20260203-01	Datum controle: 03/02/2026
Keurder: 003

Eigenaar: Deschamps	EAN-code:
Adres installatie: Albert 1 -Straat 18, 1703 - Schepdaal	Nummer teller(s): 1SAG3100259614
Distributienetbeheerder installatie: Fluvius	
Datum uitvoering installatie:	<input checked="" type="checkbox"/> Vóór 01/10/1981 <input type="checkbox"/> Tussen 01/10/1981 en 01/06/2020 <input type="checkbox"/> Vanaf 01/06/2020
Type:	<input checked="" type="checkbox"/> Wooneenheid <input type="checkbox"/> Niet-huishoudelijk <input type="checkbox"/> PV <input type="checkbox"/> Batterij <input type="checkbox"/> Laadpaal

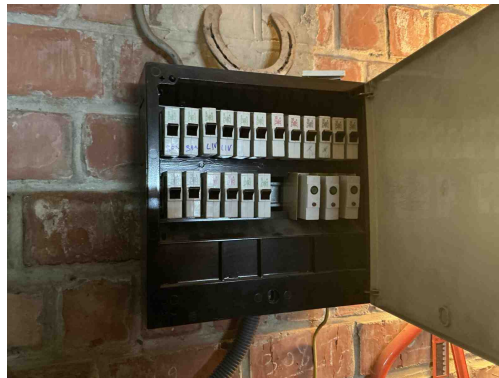
- D03 - Er is geen differentieelstroominrichting van maximum 300 mA geplaatst in het begin van de elektrische installatie van een residentieel geheel (incl. in de gemeenschappelijke delen) (Boek 1: 4.2.4.3, 4.2.4.4).
- D05 - Er is geen ondergeschikte differentieelstroominrichting van maximum 30 mA geplaatst voor de beveiliging van de ruimte(n) die een badkuip en/of douche bevatten (Boek 1: 4.2.4.3).
- D08 - De nodige markeringen op de beveiligingstoestellen ontbreken of zijn onleesbaar (Boek 1: 5.3.5.5).

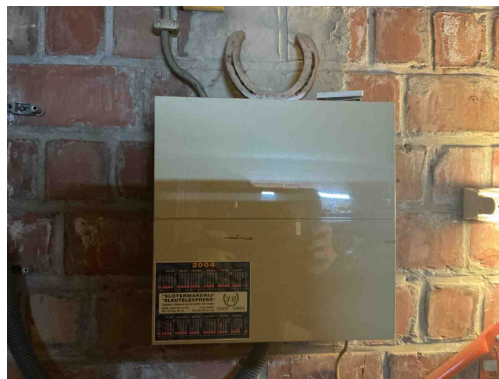
- B17 - De voedingsspanning is niet op elk bord vermeld (Boek 1: 3.1.3.3).

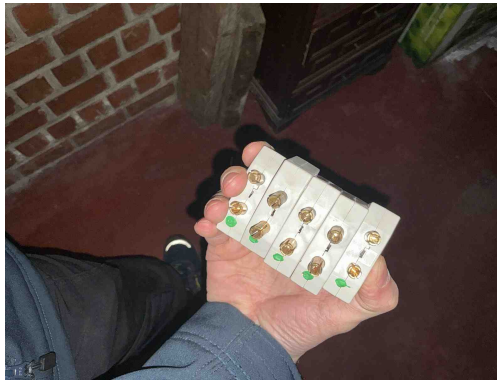
B30 - De houder van de beveiliging in een huishoudelijke ruimte is niet voorzien van aangepaste kalibreerelementen (Boek1: 5.3.5.5).

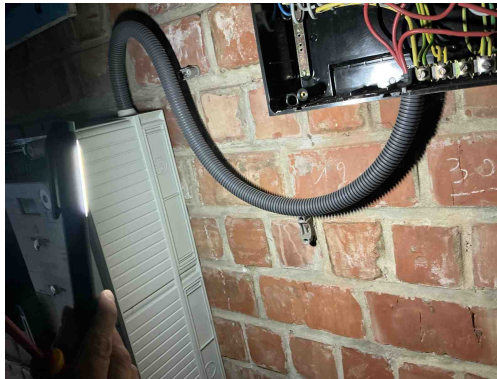
B34 - Het kabeltype van de meterbord verbinding aan de oorsprong van de installatie beantwoordt niet aan de minimale vereisten vastgelegd door de distributienet beheerder. (Boek1: 1.5 + SYNERGRID C1/107)

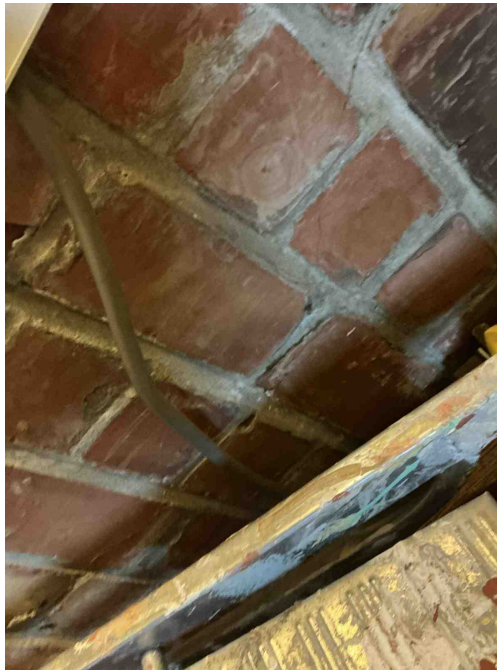
C13 - Onvoldoende bevestiging van de leiding(en) (Boek 1: 5.2.9.5).

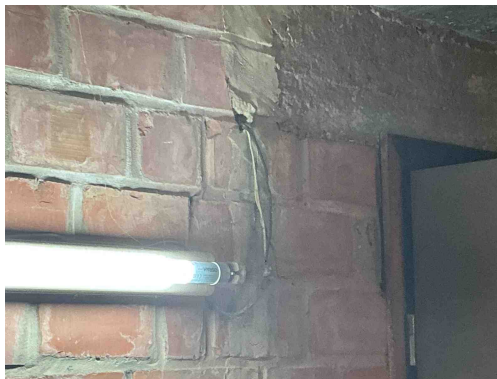
C21 - Het gebruik van geleiders van het type VOB, zonder bijkomende afscherming is niet toegestaan (Boek 1: 5.2.9.6).

C35 - Er zijn doorverbindingen gemaakt met lusterklemmen; er kon niet aangetoond worden dat deze klemmen geschikt zijn voor de aanwezige spanning, stroom en draadsectie en dat ze "CE" zijn (Boek 1: 1.4.2.1.).

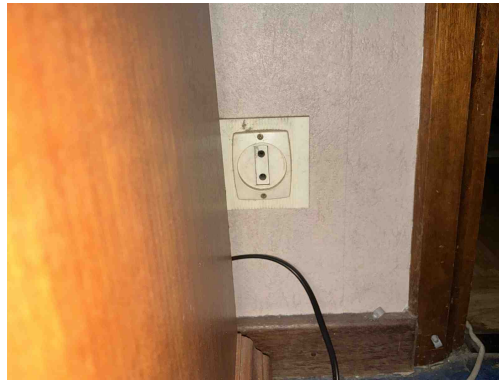
T11 - De contactdozen waarvan de toegekende stroomsterkte maximaal 16A en de toegekende spanning maximaal 250V bedraagt en niet bedoeld zijn voor de voeding van een of meerdere verbruikstoestellen voor een specifiek doel en niet geplaatst zijn in of op schakel- en verdeelborden, beschikken niet of IPXX-D (incl. gemeenschappelijke delen residentieel geheel) (Boek 1: 4.2.2.3/5.3.5.2).

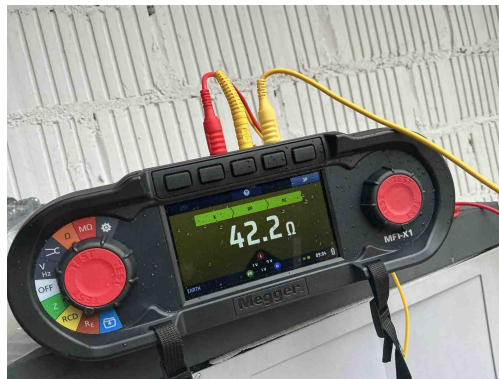
Spreidingsweerstand van de aardverbinding:	42,2 Ω	Meetmethode:	RE
Algemene isolatieweerstand:	28,5 MΩ	Meetspanning:	500V
Test differentieelstroominrichting(en):	<input type="checkbox"/> OK <input type="checkbox"/> NOK <input checked="" type="checkbox"/> Niet uitgevoerd	Foutlus:	<input type="checkbox"/> OK <input type="checkbox"/> NOK <input checked="" type="checkbox"/> Niet uitgevoerd
Continuïteit van de beschermingsgeleiders:	<input type="checkbox"/> OK <input checked="" type="checkbox"/> NOK	Continuïteit van de equipotentiale verbindingen:	<input checked="" type="checkbox"/> OK <input type="checkbox"/> NOK
Bescherming tegen onrechtstreekse aanraking:	<input type="checkbox"/> OK <input checked="" type="checkbox"/> NOK	Bescherming tegen rechtstreekse aanraking:	<input checked="" type="checkbox"/> OK <input type="checkbox"/> NOK
Staat van het vast materiaal:	<input type="checkbox"/> OK <input checked="" type="checkbox"/> NOK	Staat van het verplaatsbare materiaal:	<input checked="" type="checkbox"/> OK <input type="checkbox"/> NOK

De verspreidingsweerstand is te hoog zonder bijkomende maatregelen

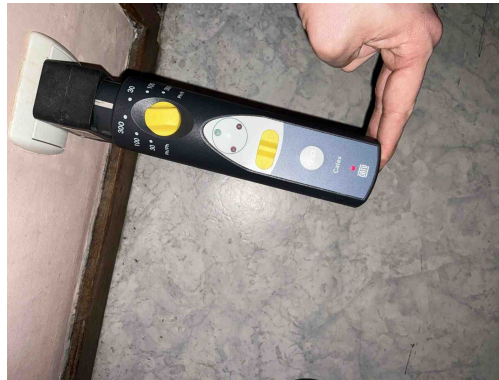
A16 - Er is geen continuïteit van de beschermingsgeleider van de contactdoos (Boek 1: 5.4.3.4).
