Asbestinventarisatetest

Kardinaal Cardijnlaan 2, 1700 Dilbeek

Attestnummer : 20251217-000432.000

Uitgegeven op : 17.12.2025

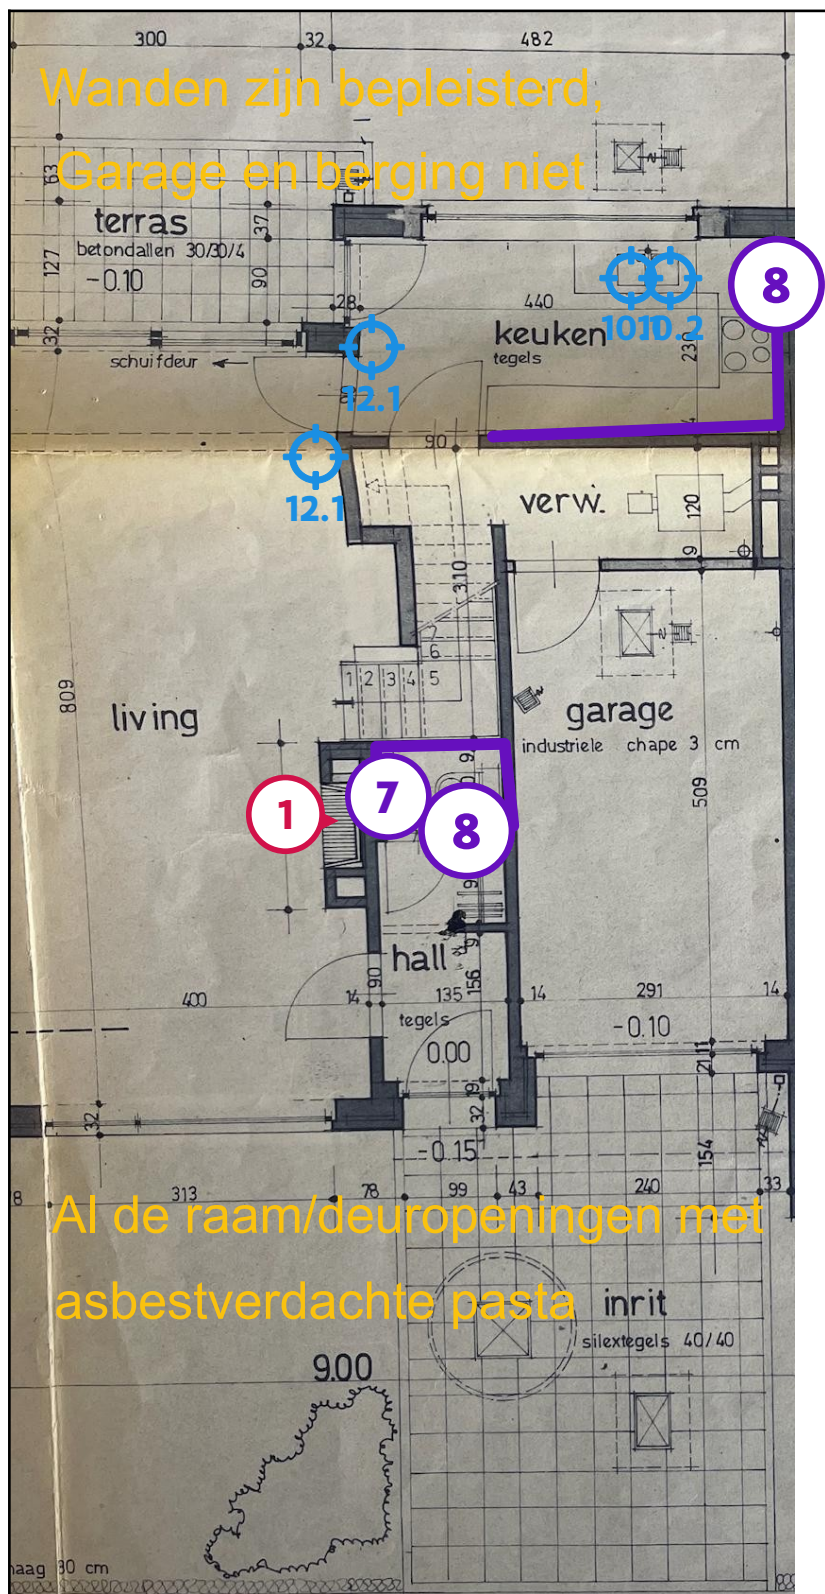
Plan 1.1: +0

1. Kachelkoord	Asbestmateriaal	Dringend verwijderen
3. Afdichtingskit aan schrijnwerk en muur	Asbestmateriaal	Verwijderen
7. Ventilatiesysteem	Advies	-
8. Tegellijm	Advies	-
10. Anti-dreunplaatjes	Geen asbest	-
10.1 Code: 2	Puntmonster	-
10.2 Code: 3	Puntmonster	-
12. Pleister wand	Geen asbest	-
12.1 Code: 5	Mengmonster	-

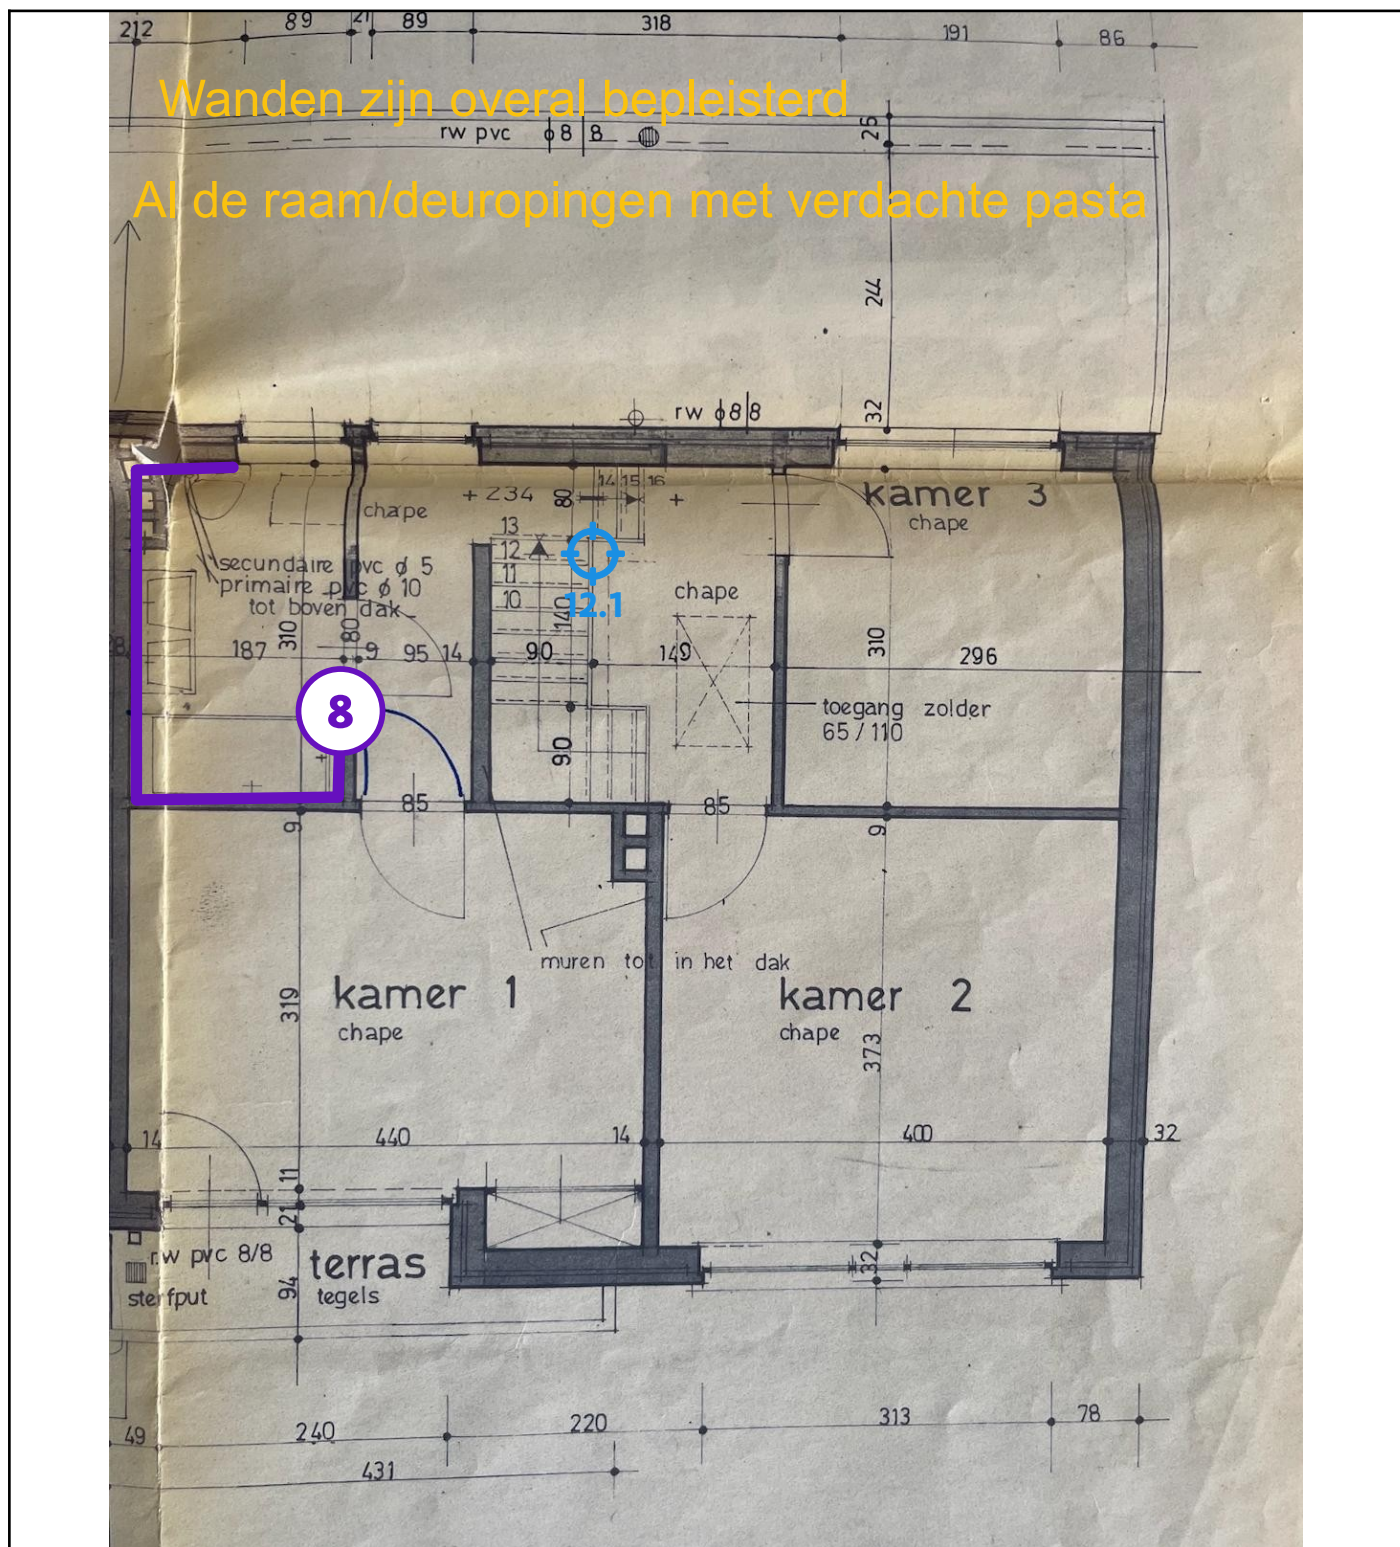
Plan 1.2: +1

Beschrijving	Type	Actie
3. Afdichtingskit aan schrijnwerk en muur	Asbestmateriaal	Verwijderen

8. Tegellijm	Advies	-
12. Pleister wand	Geen asbest	-
12.1 Code: 5	Mengmonster	-

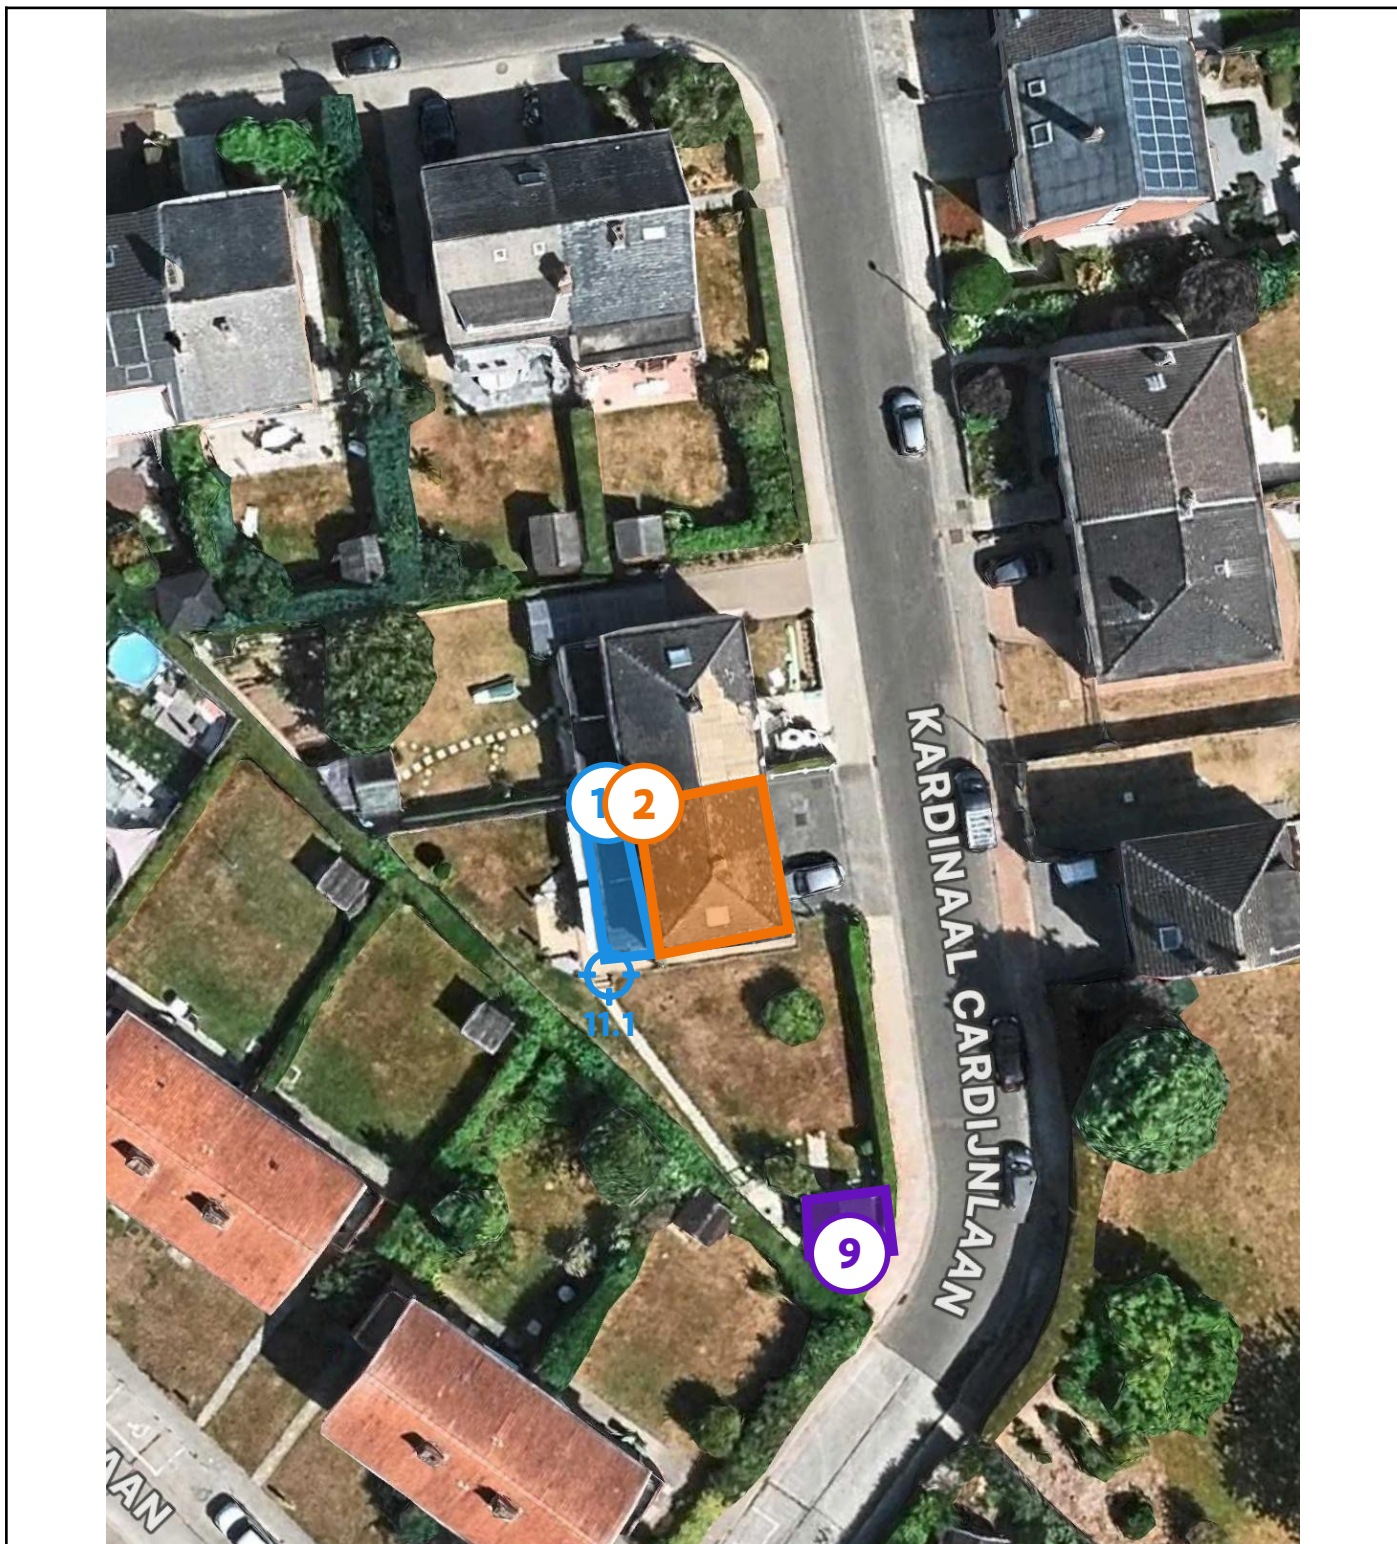
Plan 1.4: Dakbedekking

Beschrijving	Type	Actie
2. Dakbedekking	Asbestmateriaal	Verwijderen

9. Dakbedekking tuinhuis	Advies	-
11. Roofing	Geen asbest	-
11.1 Code: 1	Puntmonster	-

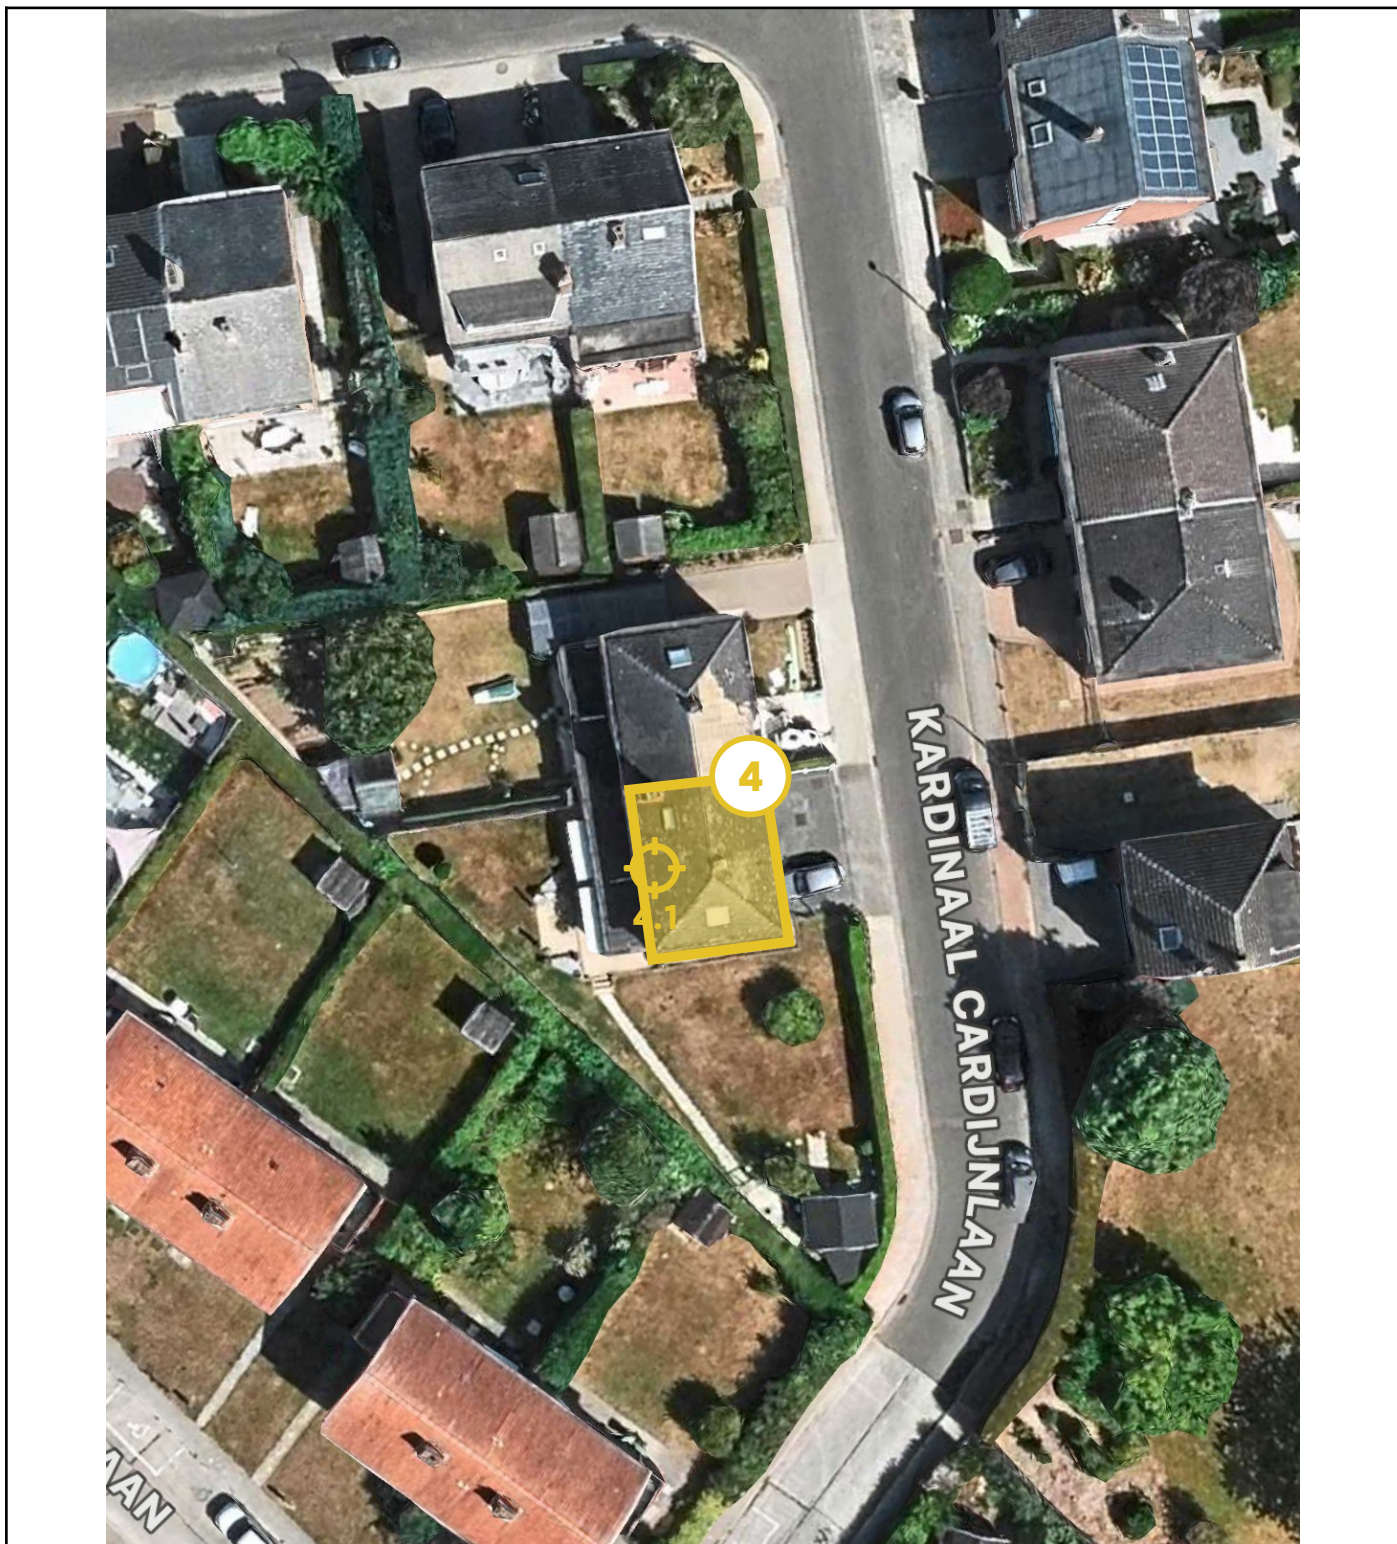
Plan 1.5: Onderdak

Beschrijving	Type	Actie
4. Onderdak	Asbestmateriaal	Zorgvuldig beheren

4.1 Code: 4	Puntmonster	-
-------------	-------------	---

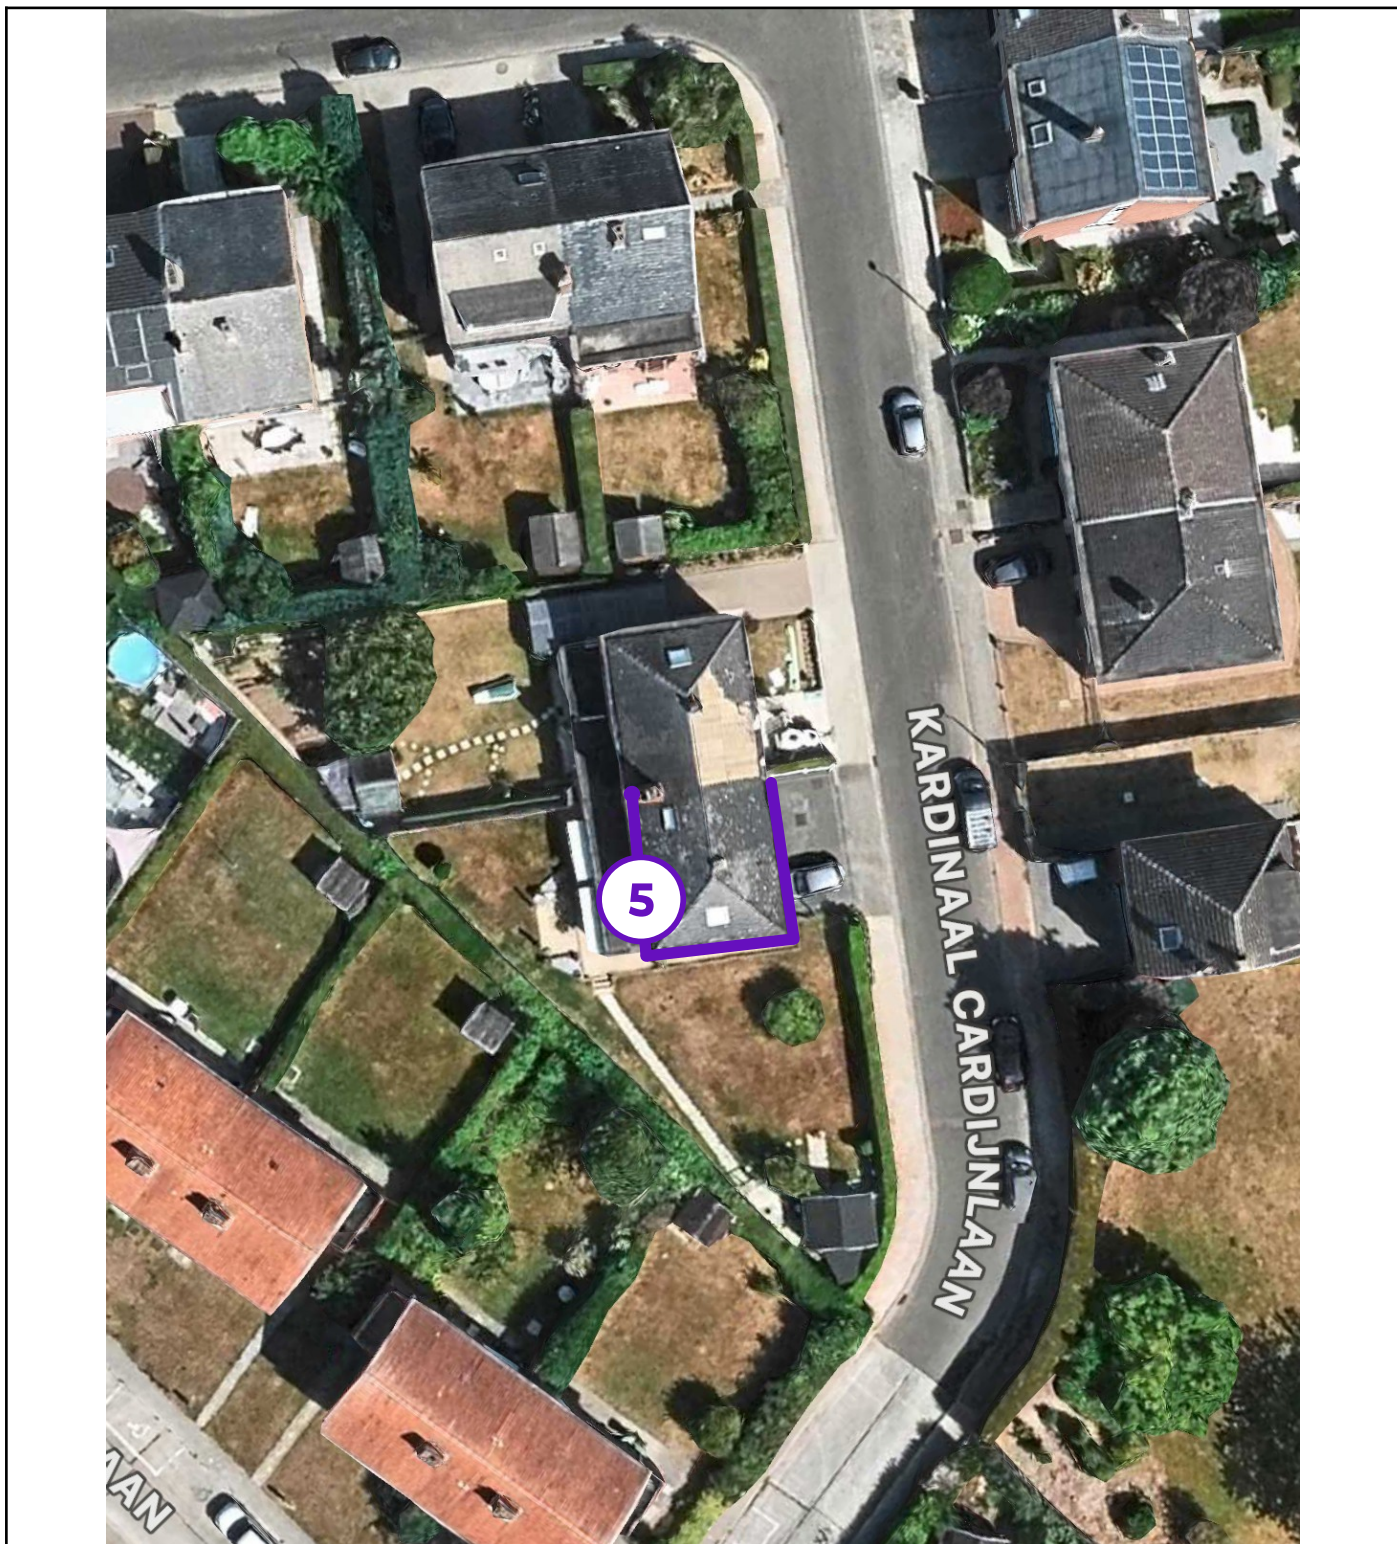
Plan 1.6: Dakgoot

Beschrijving	Type	Actie
5. Sediment in dakgoot	Beperking	-

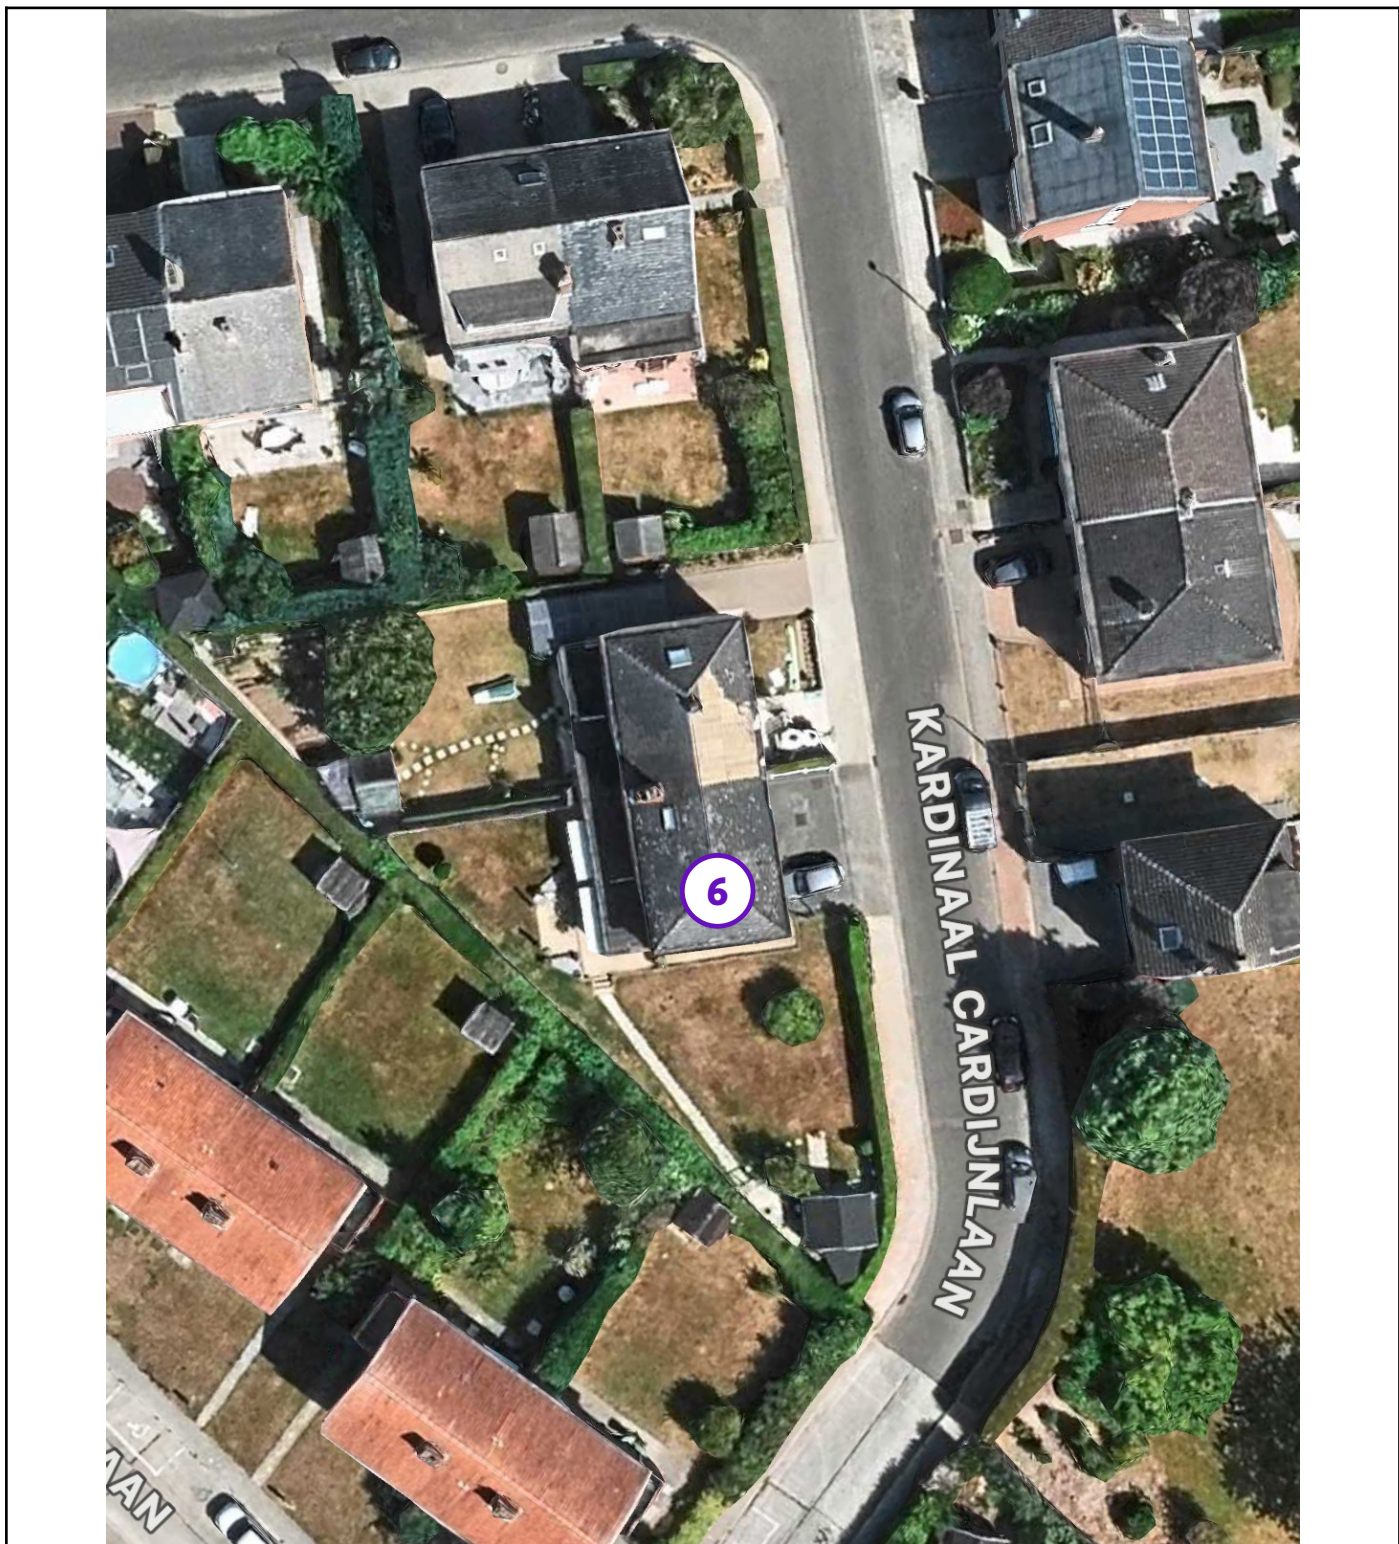
Plan 1.7: Schouw

Beschrijving	Type	Actie
6. Binnenzijde schouw	Beperking	-

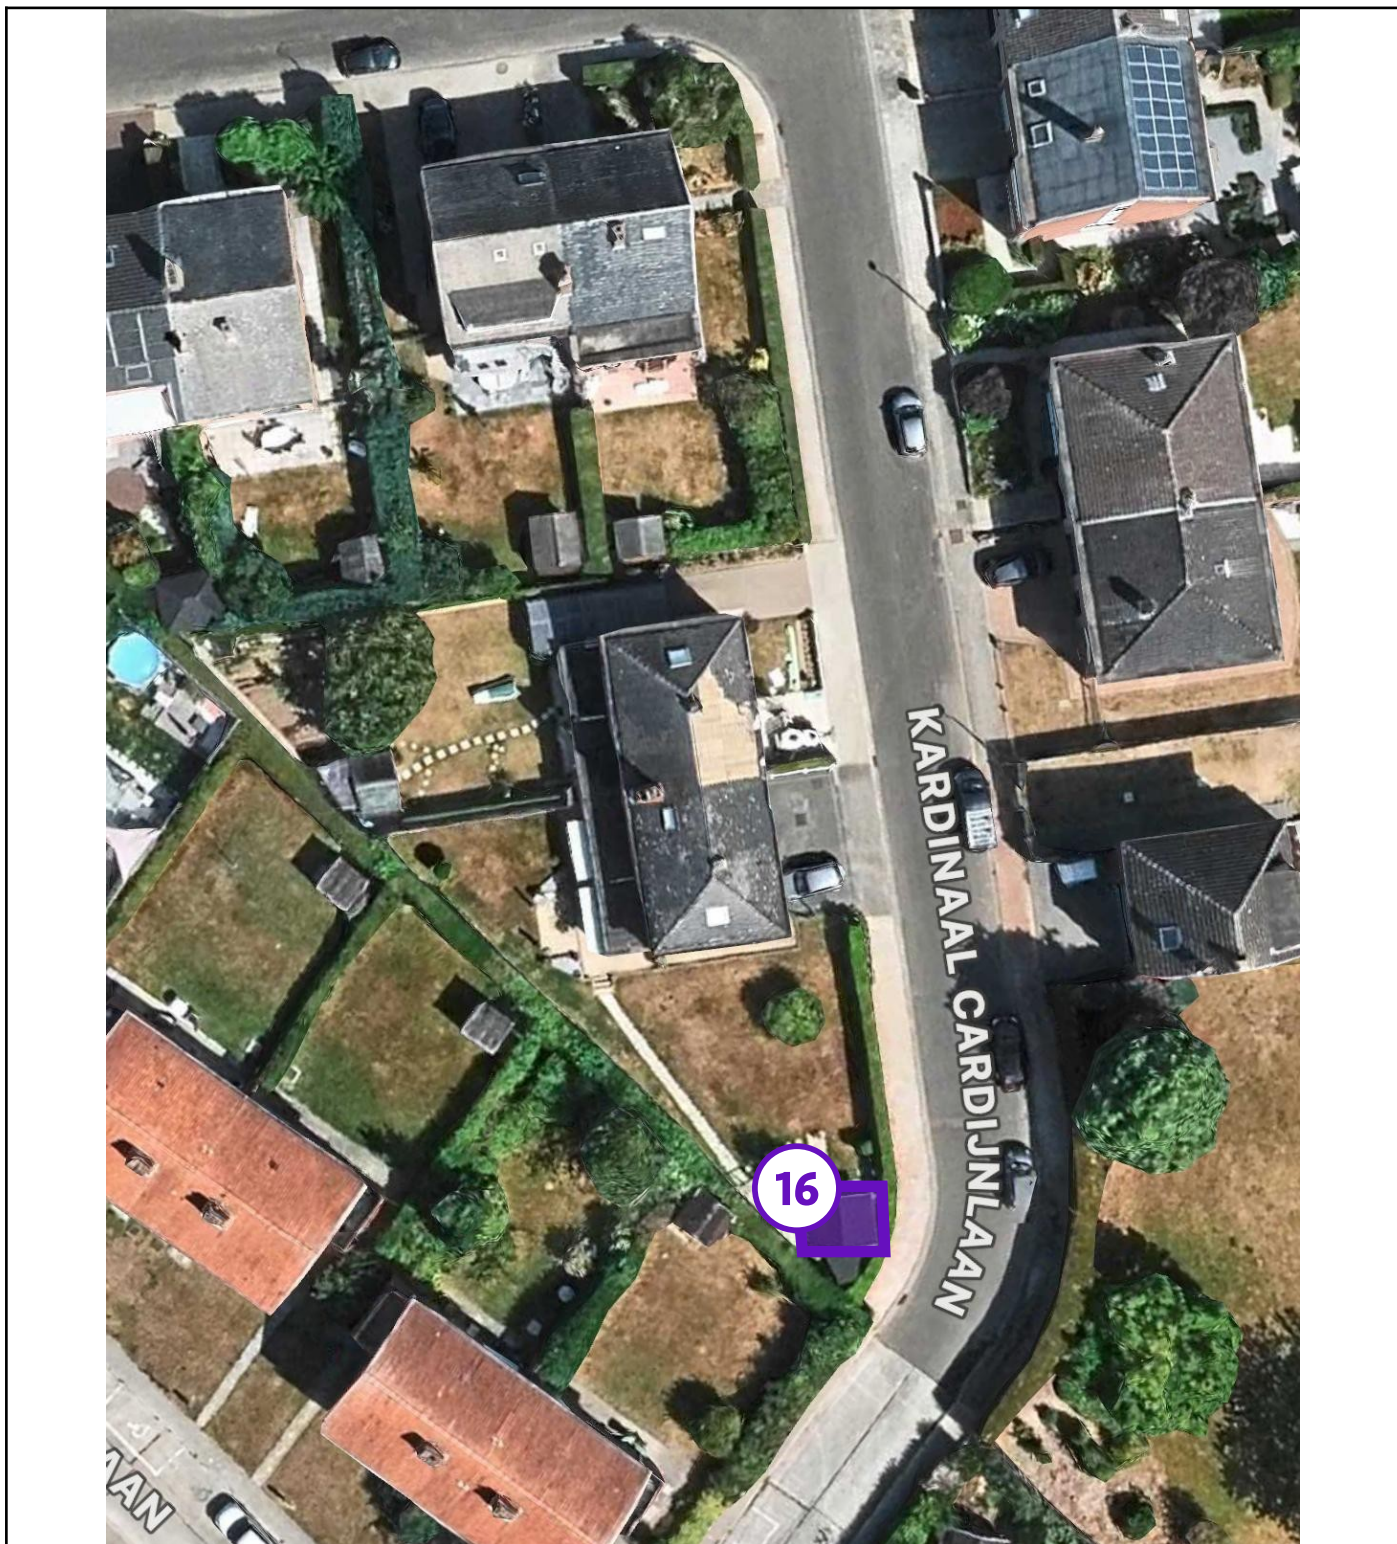
Plan 2.2: Tuinhuis dak

Beschrijving	Type	Actie
16. Onderdak	Overige ruimte of materiaal	-

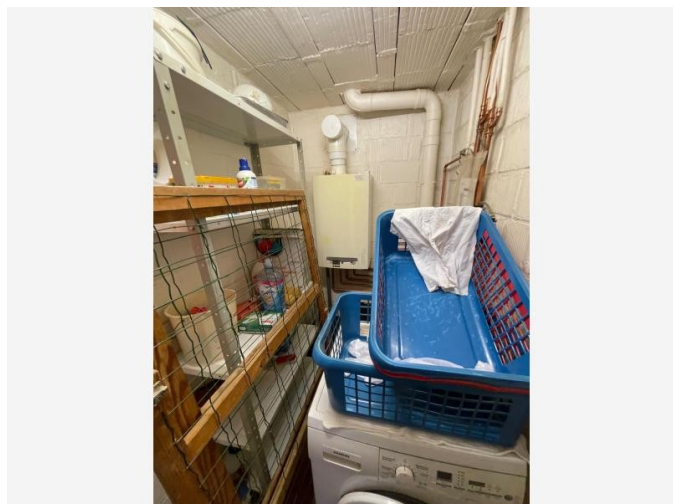
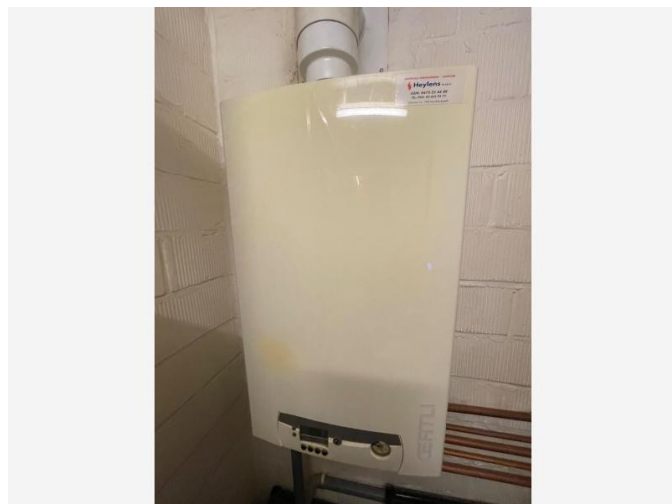
Beschrijving	Notitie	Terug te vinden op plannen
Fiche 13: Materialen aan de stookketel (dichtingen, isolerend materiaal, ...)	Na vaststelling en expertise is dit niet-asbestverdacht	-
Fiche 14: Afdichtingsmateriaal aan schrijnwerk en glas	Afdichtingskit binnen en buitenzijde aan alle ramen en deuren.	-
