Asbestinventarisatetest

Eikstraat 5, 1731 Asse

Attestnummer : 20260303-000158.000

Niet-asbestveilig

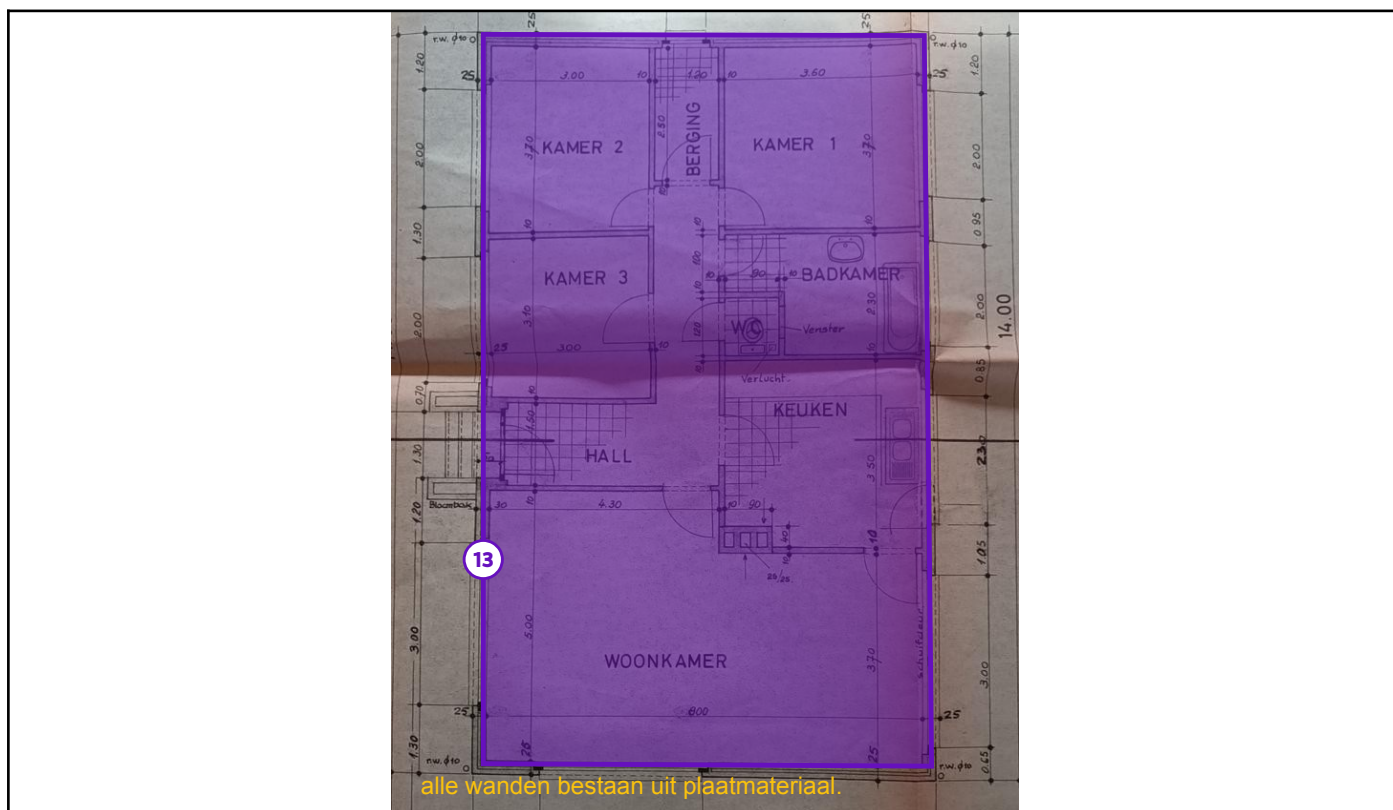
Plan 1.1: Gelijkvloers

Beschrijving	Type	Actie
13. Valse plafonds	Overige ruimte of materiaal	-
15. Valse wanden	Overige ruimte of materiaal	-

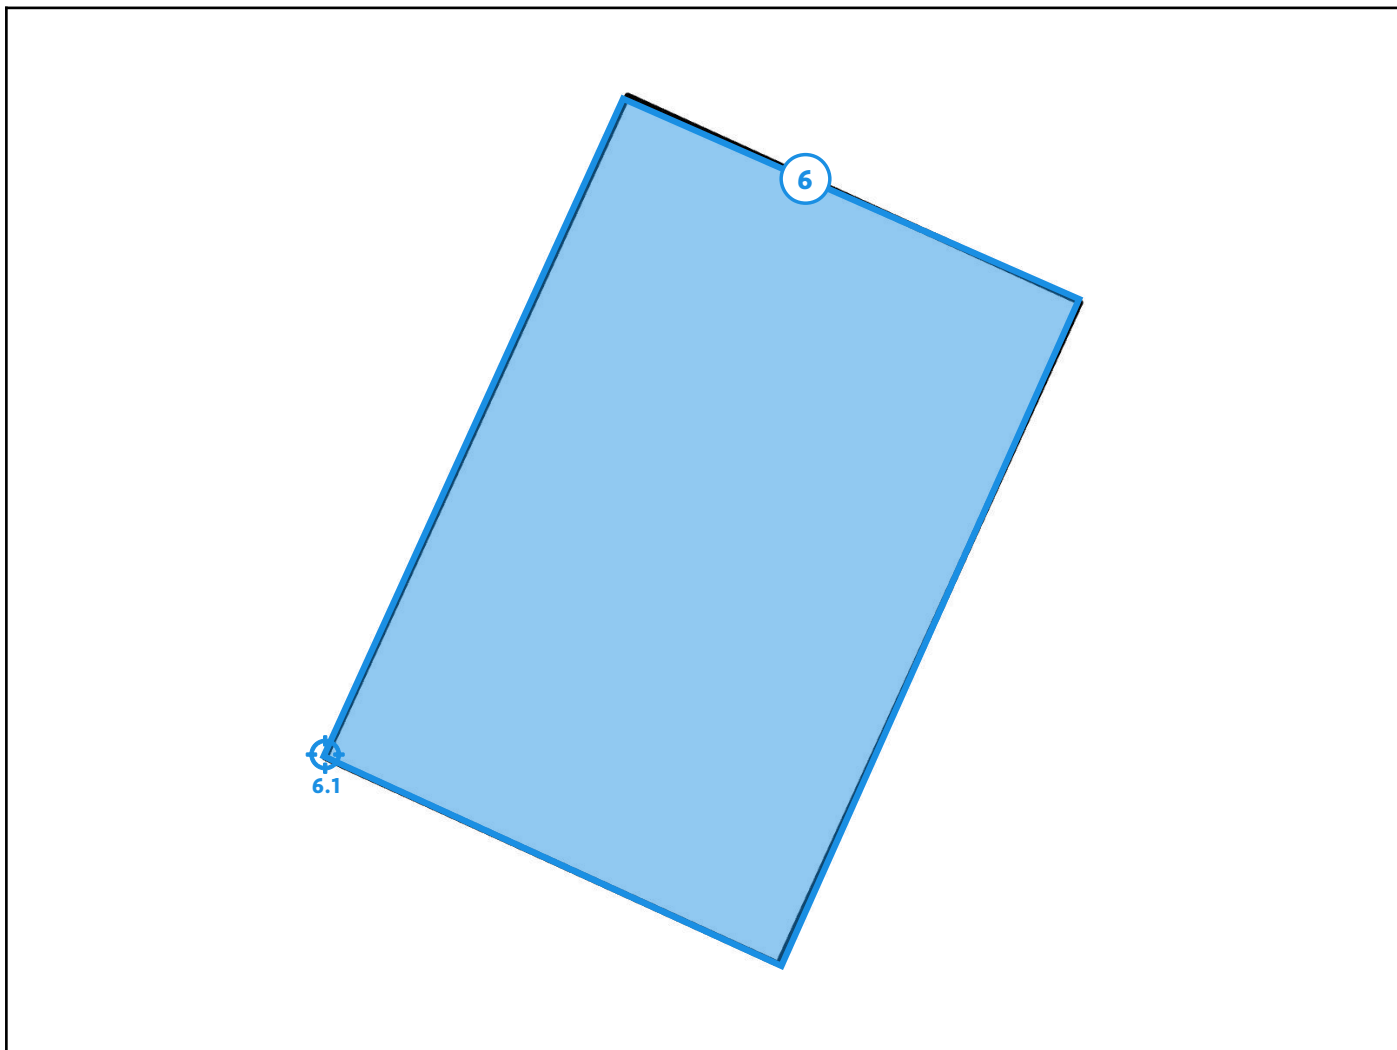
Plan 2.1: Tuinhuis plan

Beschrijving	Type	Actie
6. Dak bestaande uit bitumineuze golfplaten	Geen asbest	-
6.1 Code: 5	Puntmonster	-

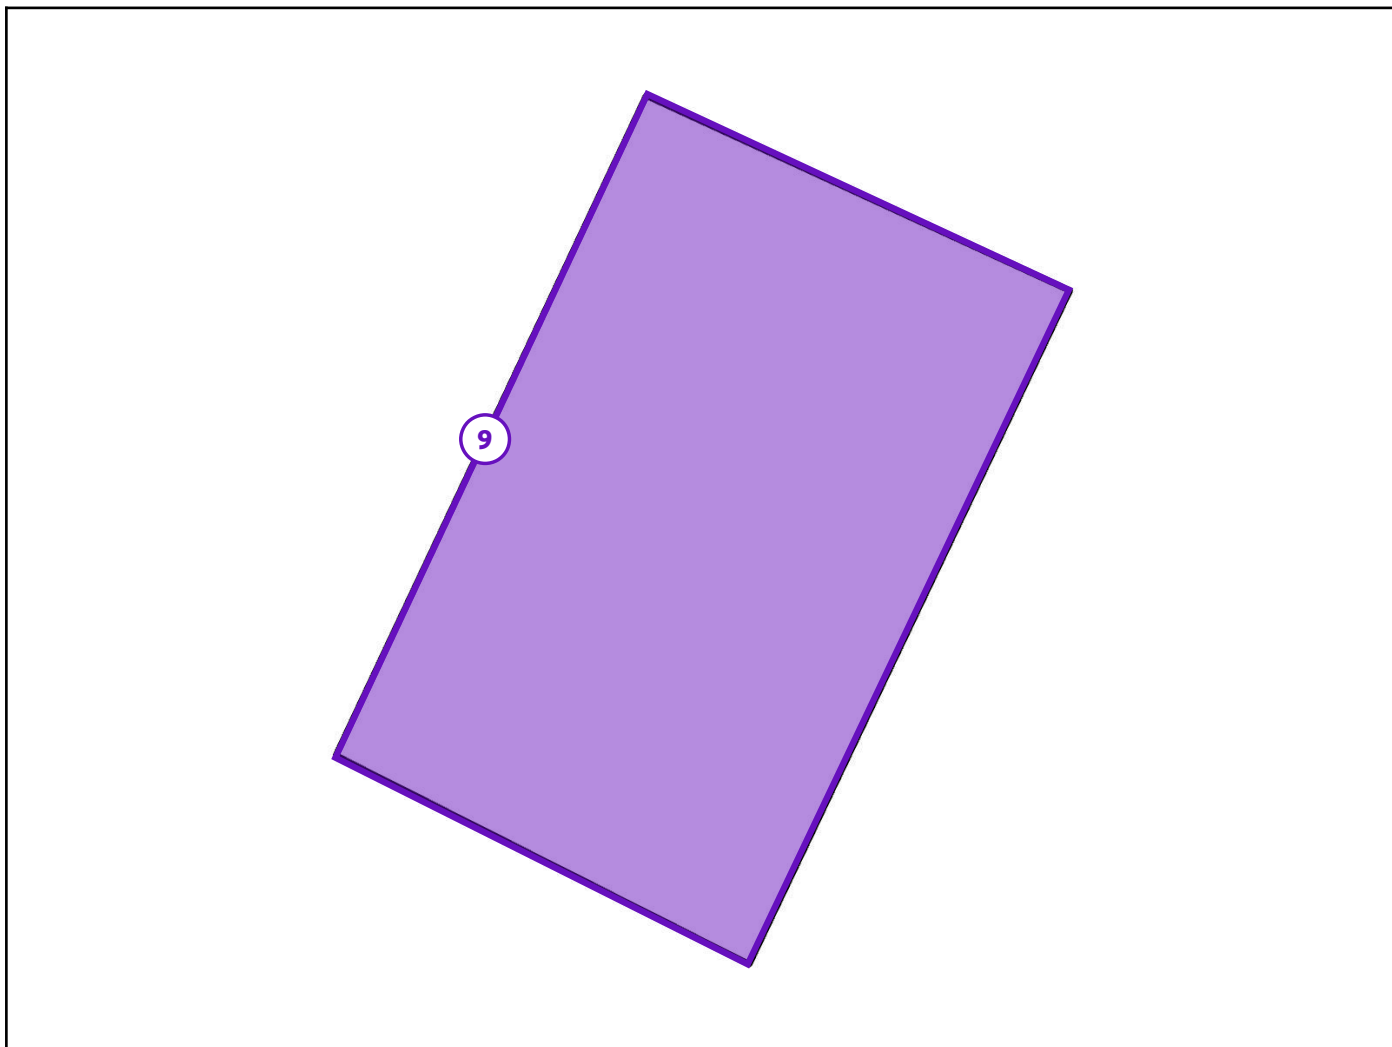
Plan 3.1: Garage plan

Beschrijving	Type	Actie
9. Dakbedekking bestaande uit stalen/metalen platen	Overige ruimte of materiaal	-

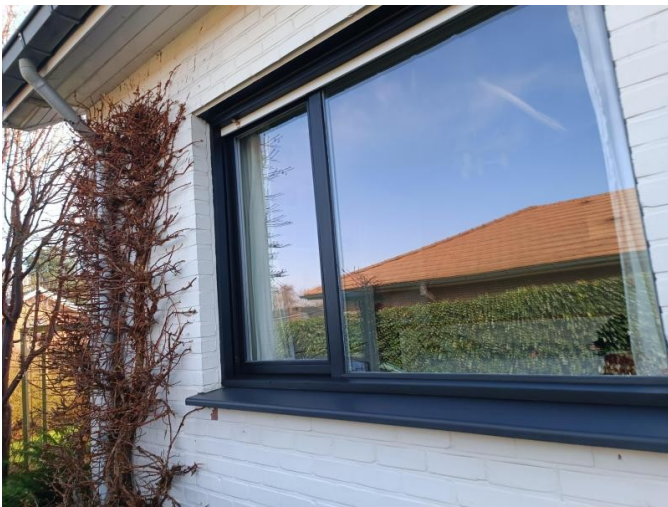
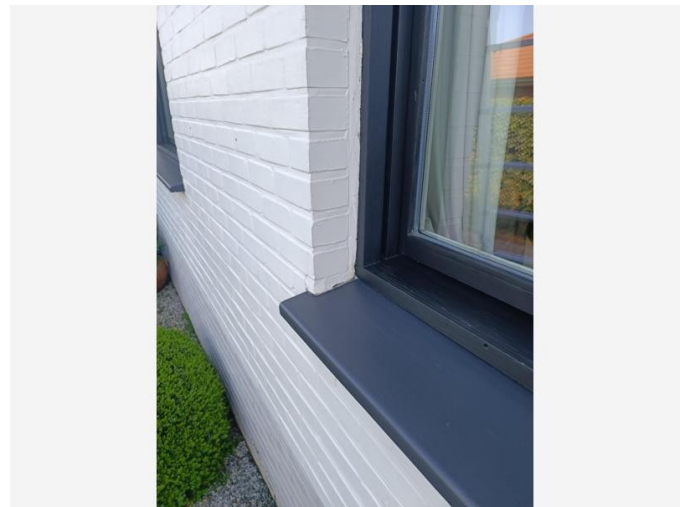
Beschrijving	Notitie	Terug te vinden op plannen
Fiche 8: Kit aan de ramen	De kit aan de ramen is niet asbestverdacht.	-
Fiche 9: Dakbedekking bestaande uit stalen/metalen platen	De dakbedekking is niet-asbestverdacht.	Plan 1.5: Woning plan Plan 3.1: Garage plan
Fiche 10: Kachelkoord (visueel niet verdacht)	De koord werd visueel herkend als een synthetische koord en is niet asbesthoudend.	Plan 1.2: Gelijkvloers

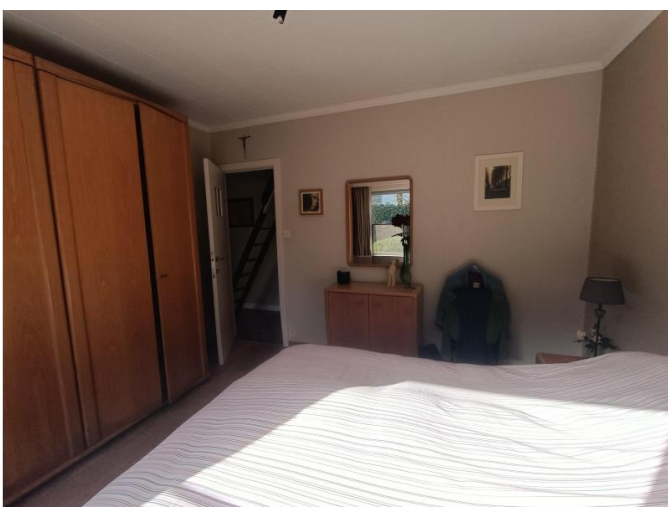
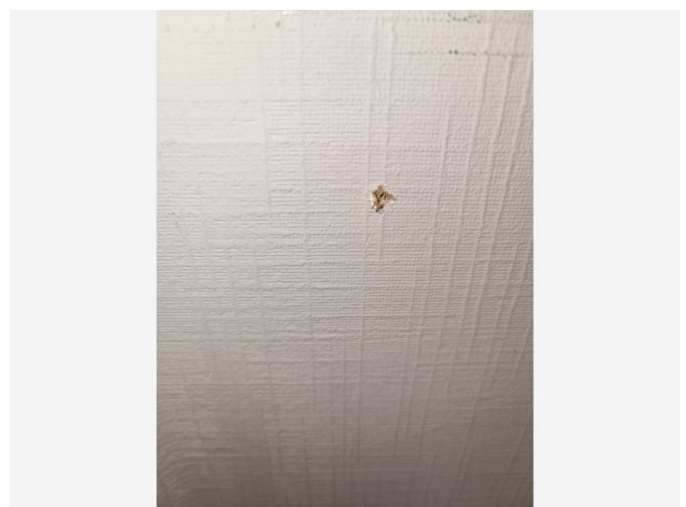
Fiche 14: Liftinfrastructuur (niet aanwezig)	Er is geen liftinfrastructuur aanwezig op de inspectielocatie.	-
Fiche 15: Valse wanden	Binnenwanden zijn afgewerkt met valse wanden. Het is niet duidelijk of er pleisterwerk of asbest toepassingen aanwezig zijn achter/op deze valse wanden, het is aangewezen om bijkomend onderzoek uit te voeren bij werken. Zonder destructieve handeling is het niet mogelijk om na te gaan of er asbesthoudende materialen aanwezig zijn achter de wand afwerking. Als bij sloop of renovatie blijkt dat er achter deze wanden nog pleisterwerk of asbest verdachte toepassingen aanwezig zijn, moet dit bemonsterd worden.	Plan 1.1: Gelijkvloers
