# Asbestinventarisatetest

Notstraat 4, 1730 Asse

Attestnummer : 20260310-000391.000

**Niet-asbestveilig**

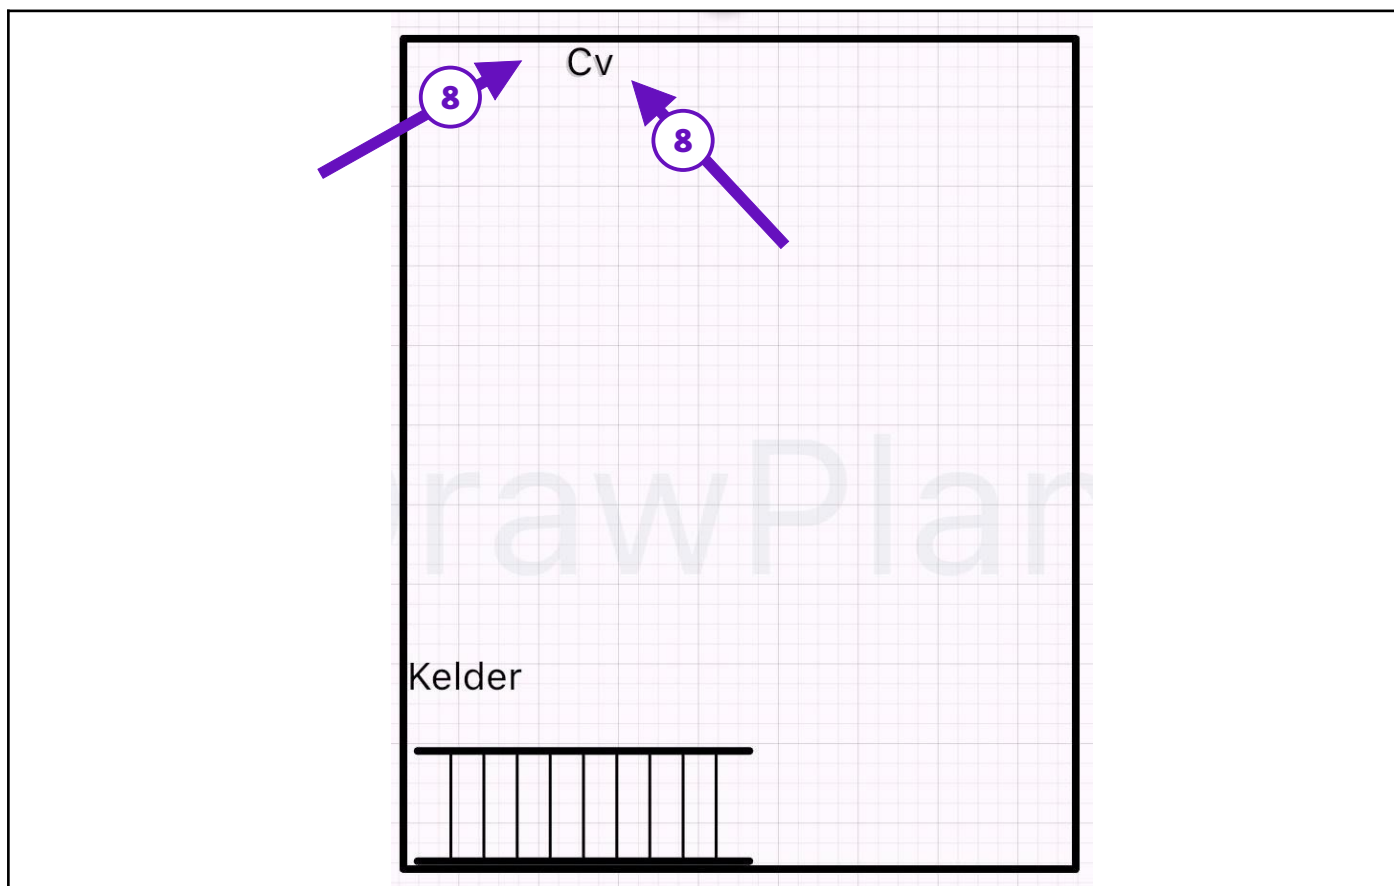
## Plan 1.1: Kelder

Beschrijving	Type	Actie
8. Schouwbus niet verdacht.	Overige ruimte of materiaal	-

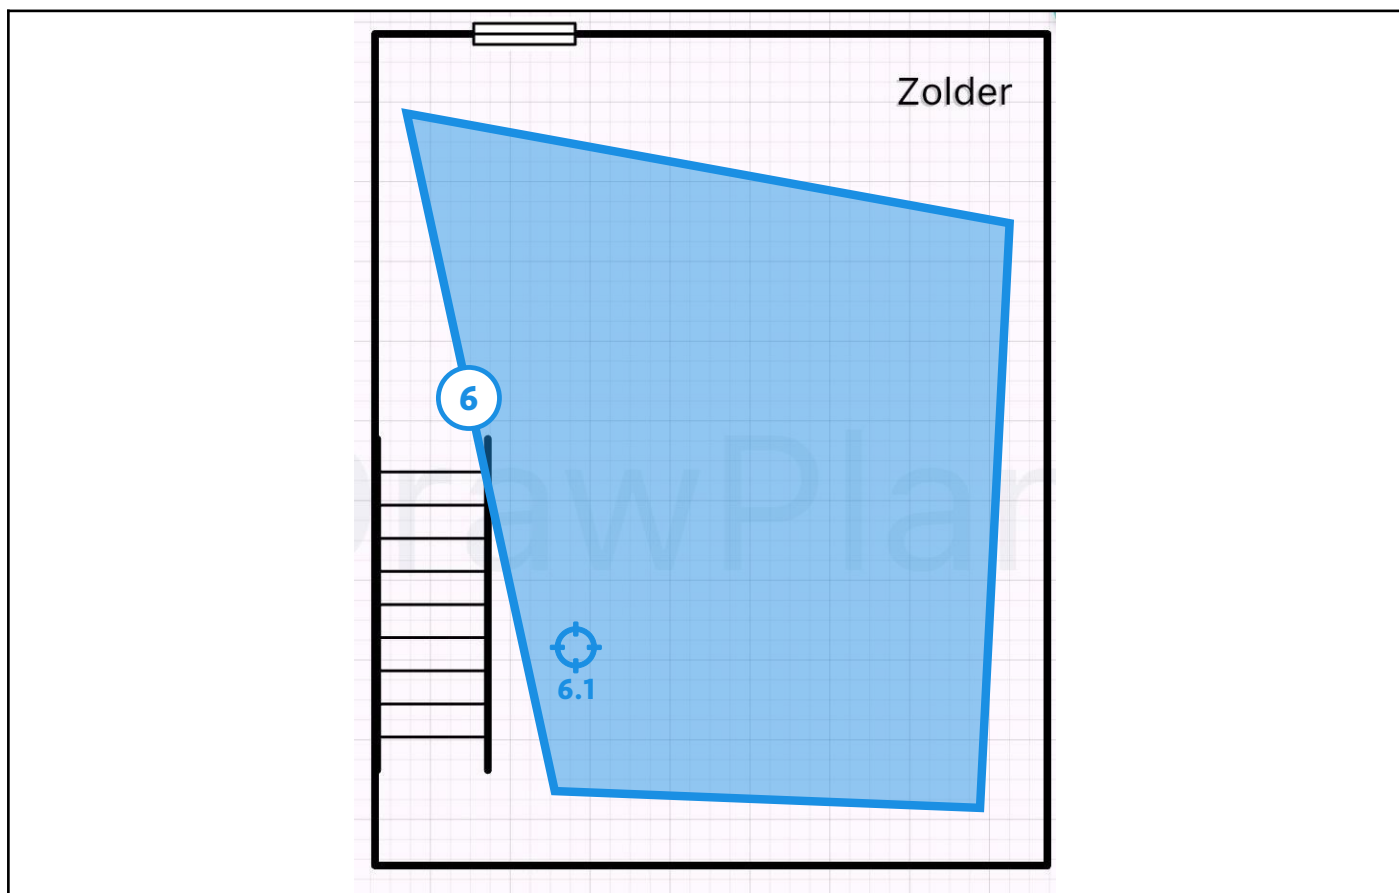
## Plan 1.2: Zolder

Beschrijving	Type	Actie
6. Vinylvloer met kartonlaag losliggend	Geen asbest	-
6.1 Code: 03	Puntmonster	-

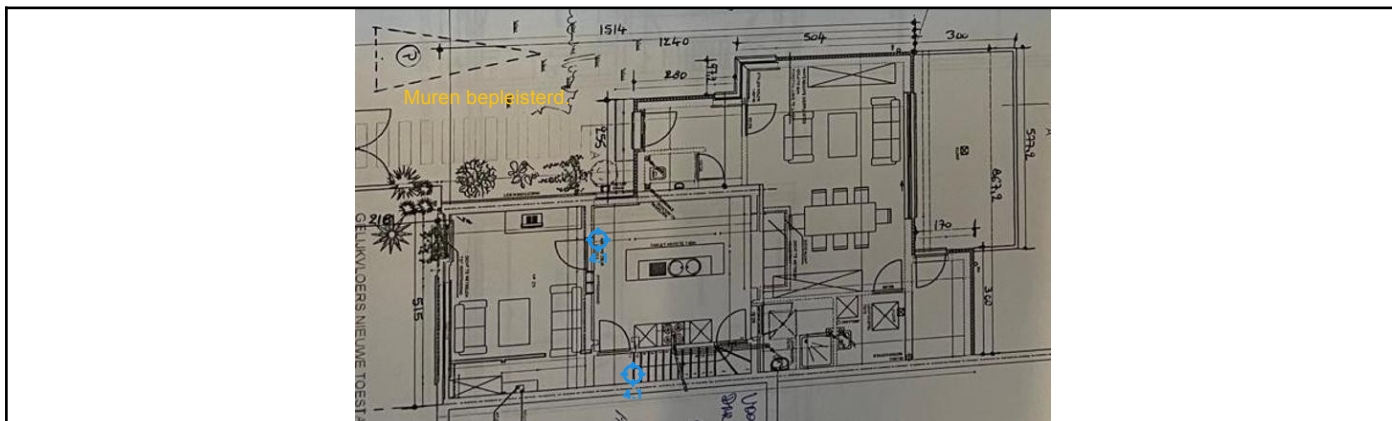
## Plan 1.3: glv

Beschrijving	Type	Actie
4. Muurpleister	Geen asbest	-
4.1 Code: 01	Mengmonster	-

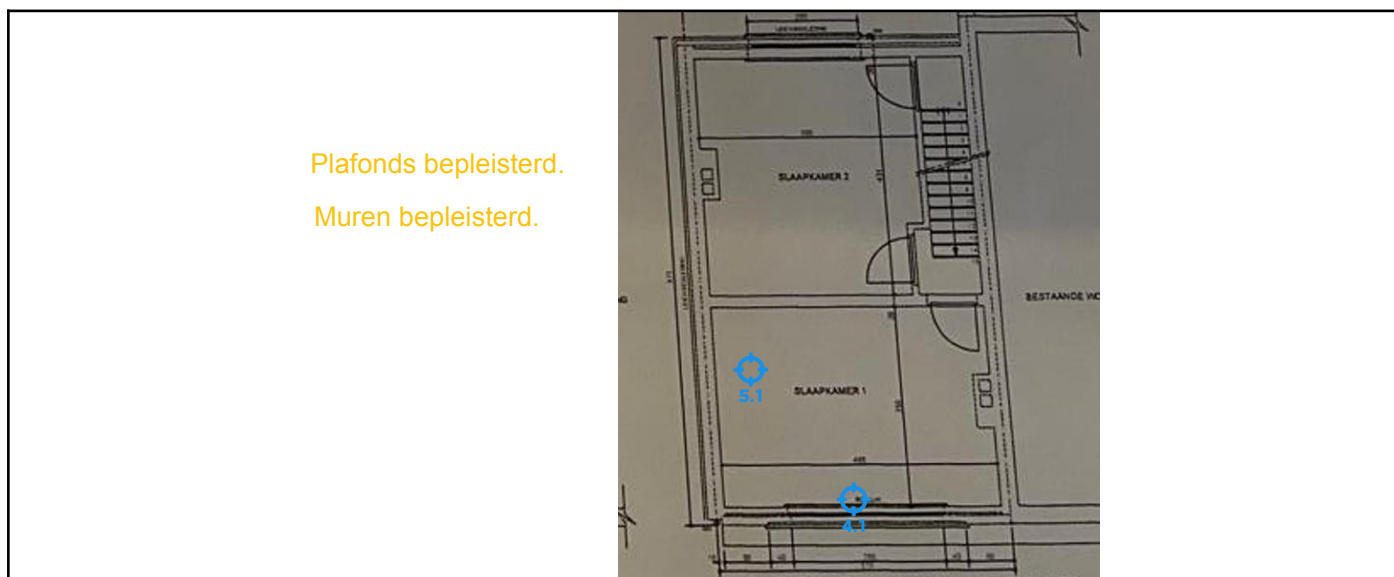
## Plan 1.4: vd1

Beschrijving	Type	Actie
4. Muurpleister	Geen asbest	-
4.1 Code: 01	Mengmonster	-
5. Plafondpleister	Geen asbest	-
5.1 Code: 02	Mengmonster	-

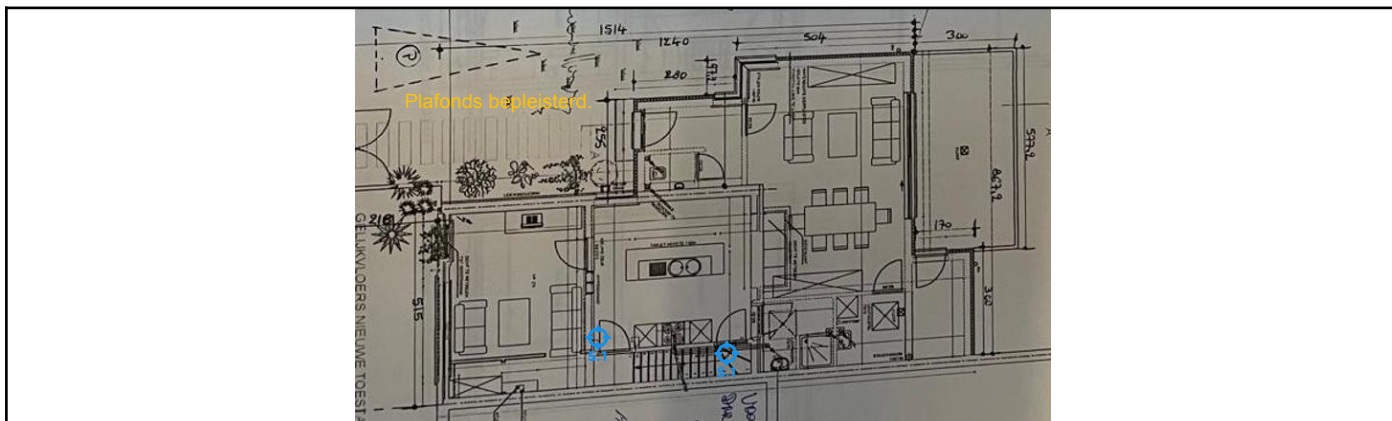
## Plan 1.7: glv

Beschrijving	Type	Actie
5. Plafondpleister	Geen asbest	-
5.1 Code: 02	Mengmonster	-

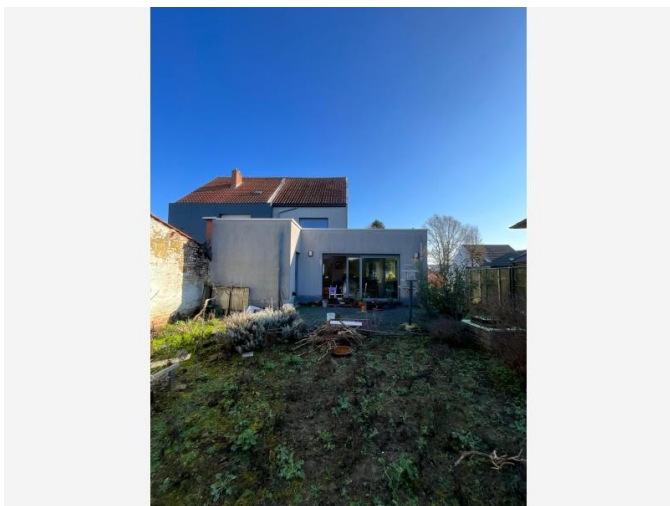
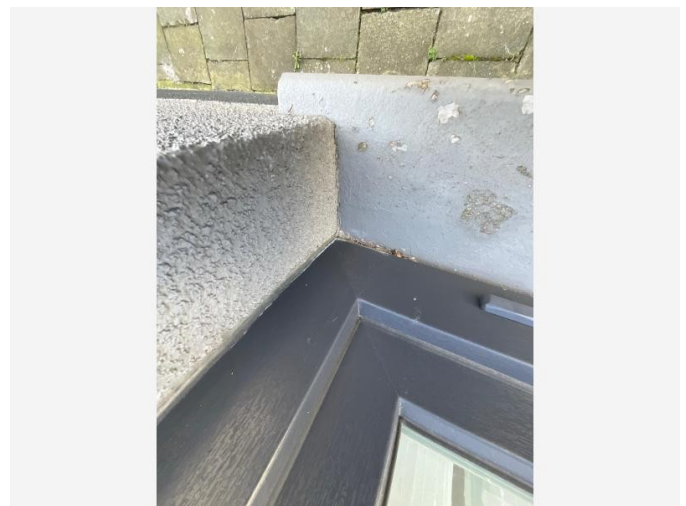
## Fiche 7: Crepi: niet verdacht

Beschrijving	Notitie	Terug te vinden op plannen
Fiche 7: Crepi: niet verdacht	De crepi is geplaatst na 2001 en is niet asbestverdacht (bewijsdocument in bijlage)	-
Fiche 8: Schouwbus niet verdacht.	De schouwbus wordt gecontroleerd. deze bestaat uit metaal en bevat geen asbest verdachte materialen.	Plan 1.1: Kelder
Fiche 9: CV Ketel/boiler	De CV ketel werd gecontroleerd( bwj ) en is niet asbest verdacht geen risico bouwjaar.	-
Fiche 10: Dakbedekking epdm niet verdacht.	De dakbedekking wordt gecontroleerd. deze bestaat uit epdm en bevat geen asbest verdachte materialen.	Plan 1.5: dakplan
Fiche 11: Kit niet verdacht (visueel vastgesteld)	De gebruikte siliconen kit is niet asbestverdacht	-
Fiche 12: Dakbedekking pannen niet verdacht.	De dakbedekking wordt gecontroleerd. deze bestaat uit pannen en bevat geen asbest verdachte materialen.	Plan 1.5: dakplan
