# Asbestinventarisatetest

Platijn 9, 1730 Asse

Attestnummer : 20260527-000530.000

Uitgegeven op : 27.05.2026

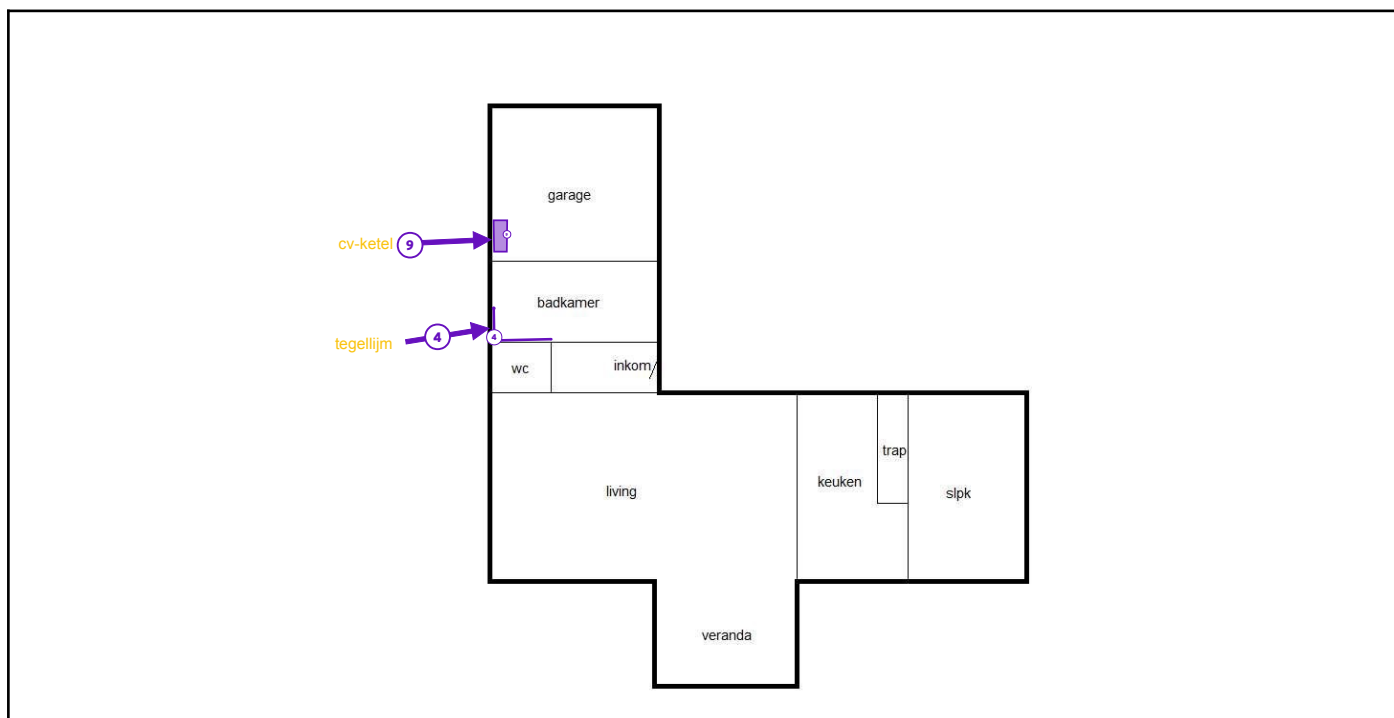
## Plan 1.1: Schets woning glv

Beschrijving	Type	Actie
4. Tegellijm niet zichtbaar	Advies	-
9. CV Ketel	Overige ruimte of materiaal	-

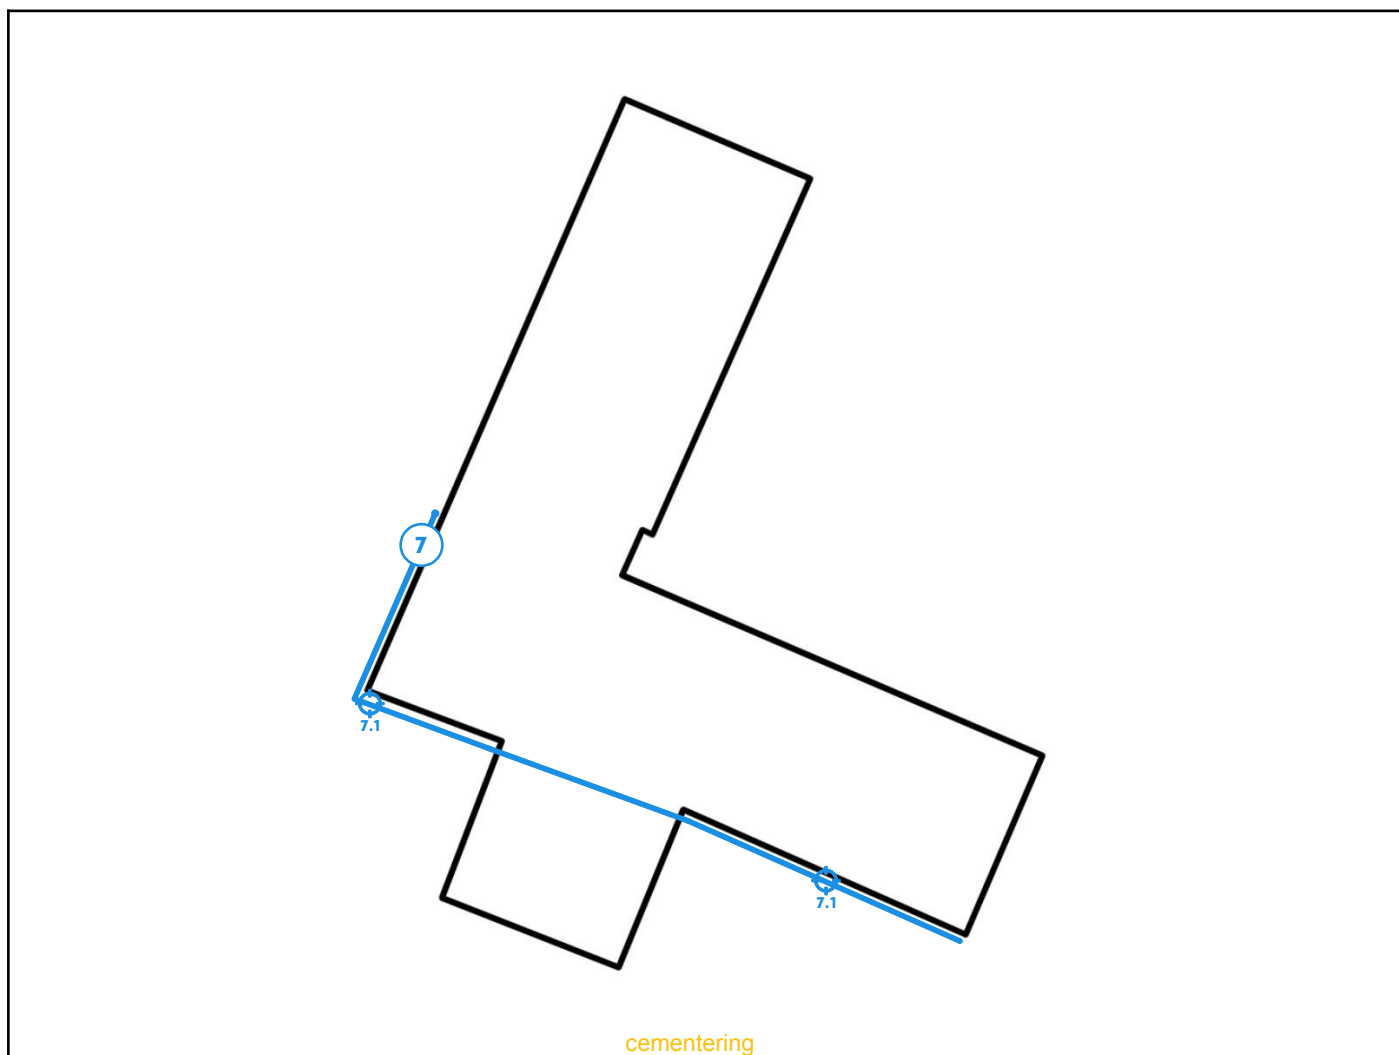
## Plan 1.2: Woning plan

Beschrijving	Type	Actie
7. Cementering buiten (met staalname)	Geen asbest	-
7.1 Code: 002	Mengmonster	-

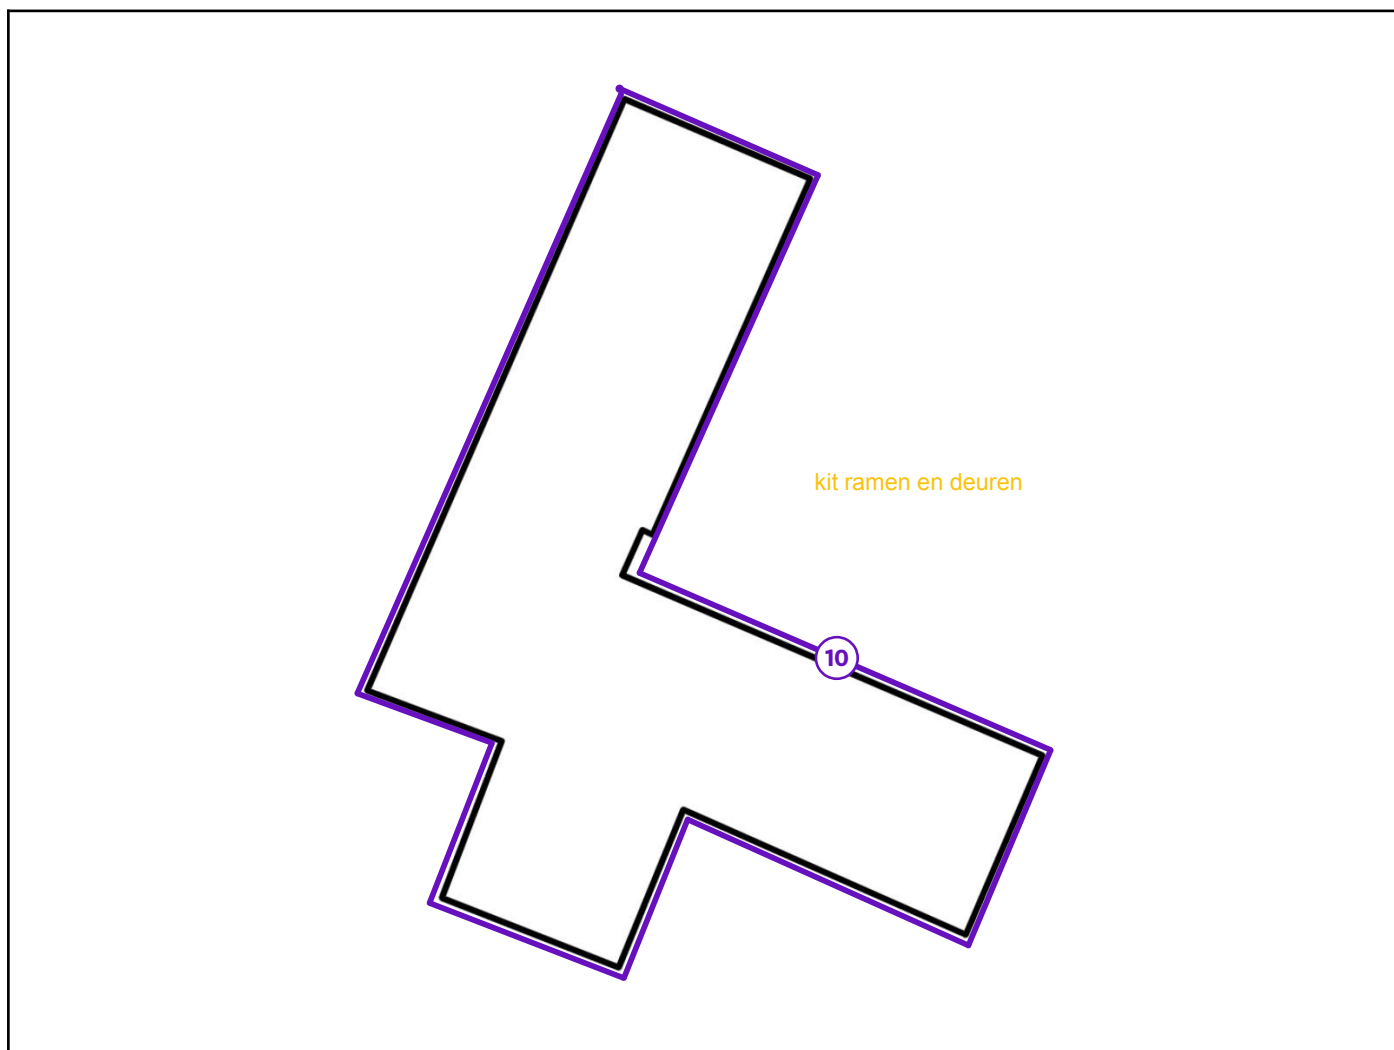
## Plan 1.3: Woning plan

Beschrijving	Type	Actie
10. Kit niet verdacht (visueel vastgesteld)	Overige ruimte of materiaal	-

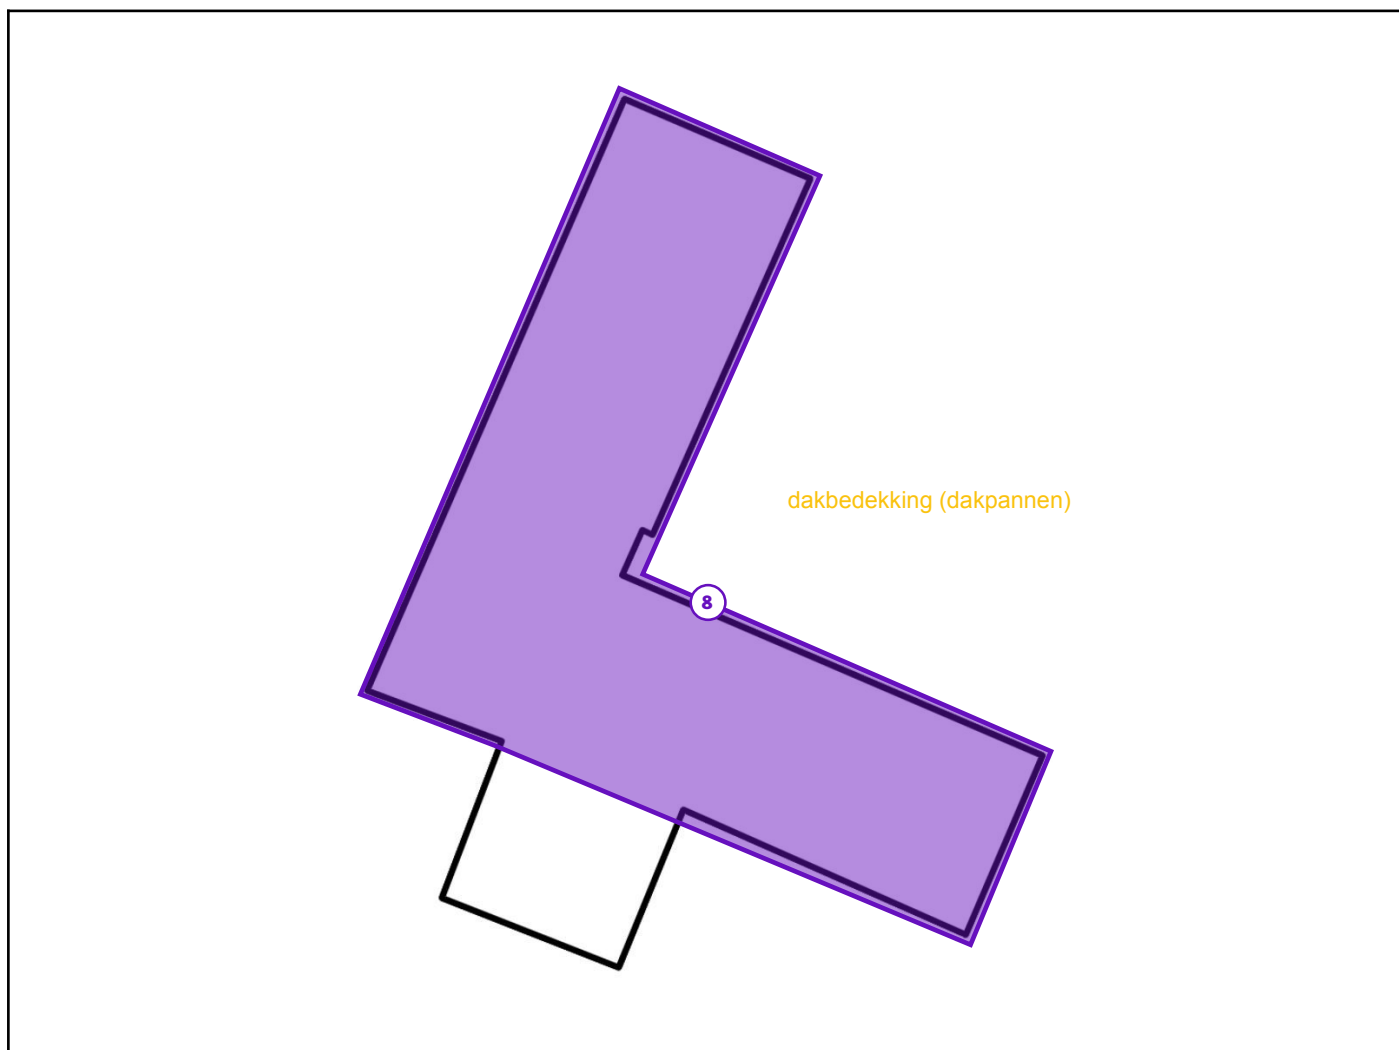
## Plan 1.4: Woning plan

Beschrijving	Type	Actie
8. Dakbedekking hellend dak niet verdacht.	Overige ruimte of materiaal	-

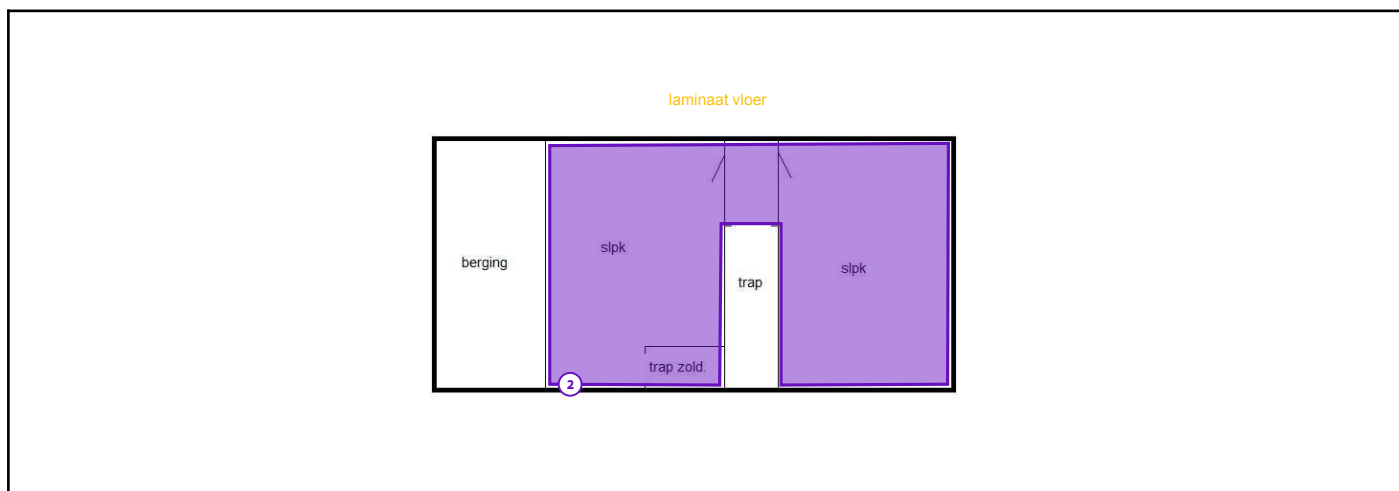
## Plan 1.5: Schets woning V+1

Beschrijving	Type	Actie
2. Laminaat vloer	Advies	-

De laminaat vloer is niet asbest verdacht, het is niet gekend wat eronder bevindt, bij vloer werken extra controle aangewezen.

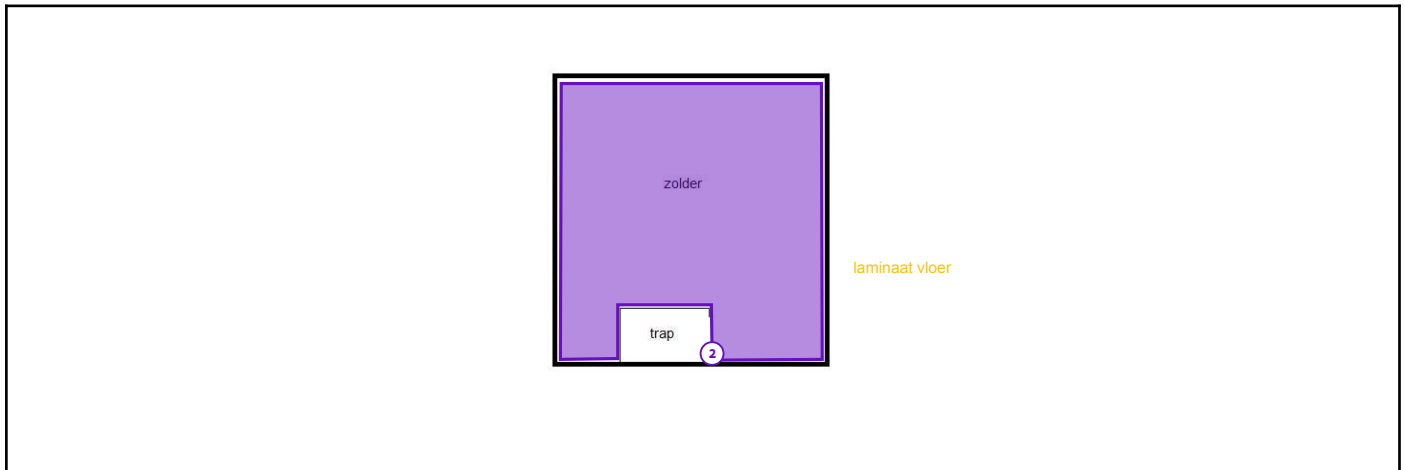
## Plan 1.6: Schets woning zolder

Beschrijving	Type	Actie
2. Laminaat vloer	Advies	-

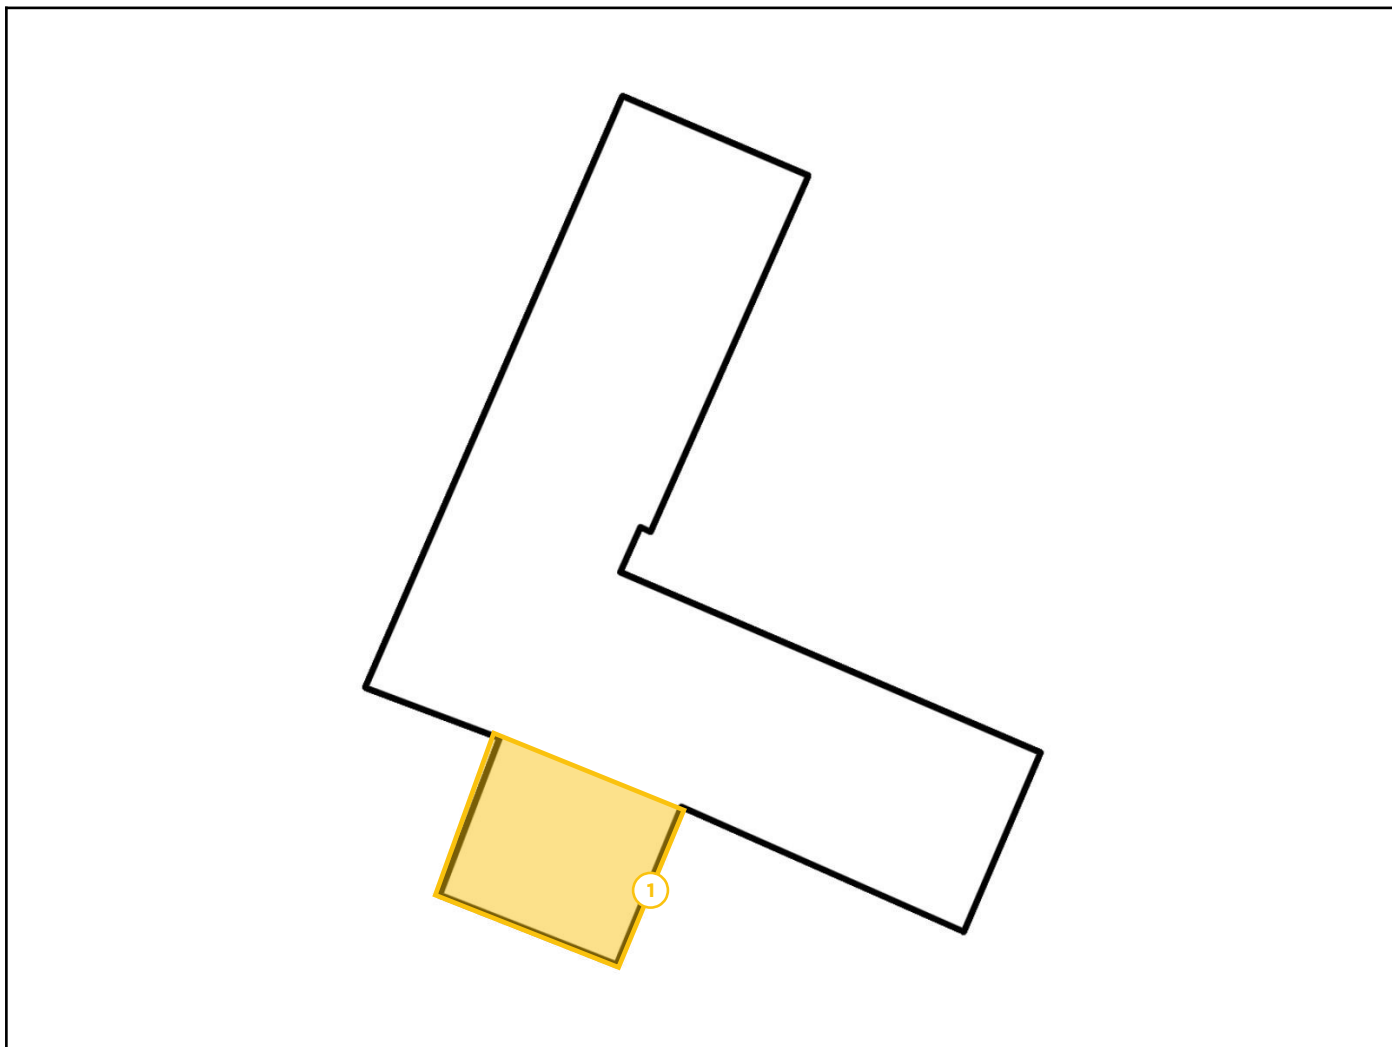
## Plan 1.7: Woning plan

Beschrijving	Type	Actie
1. Veranda	Uitsluiting	-

**Bouwjaar:** 2016

Opmerking	De veranda werd vernieuwd (oude veranda werd verwijderd) in 2016. Firma: "Maison Passion". Zie factuur nr: 20160222.
-----------	--

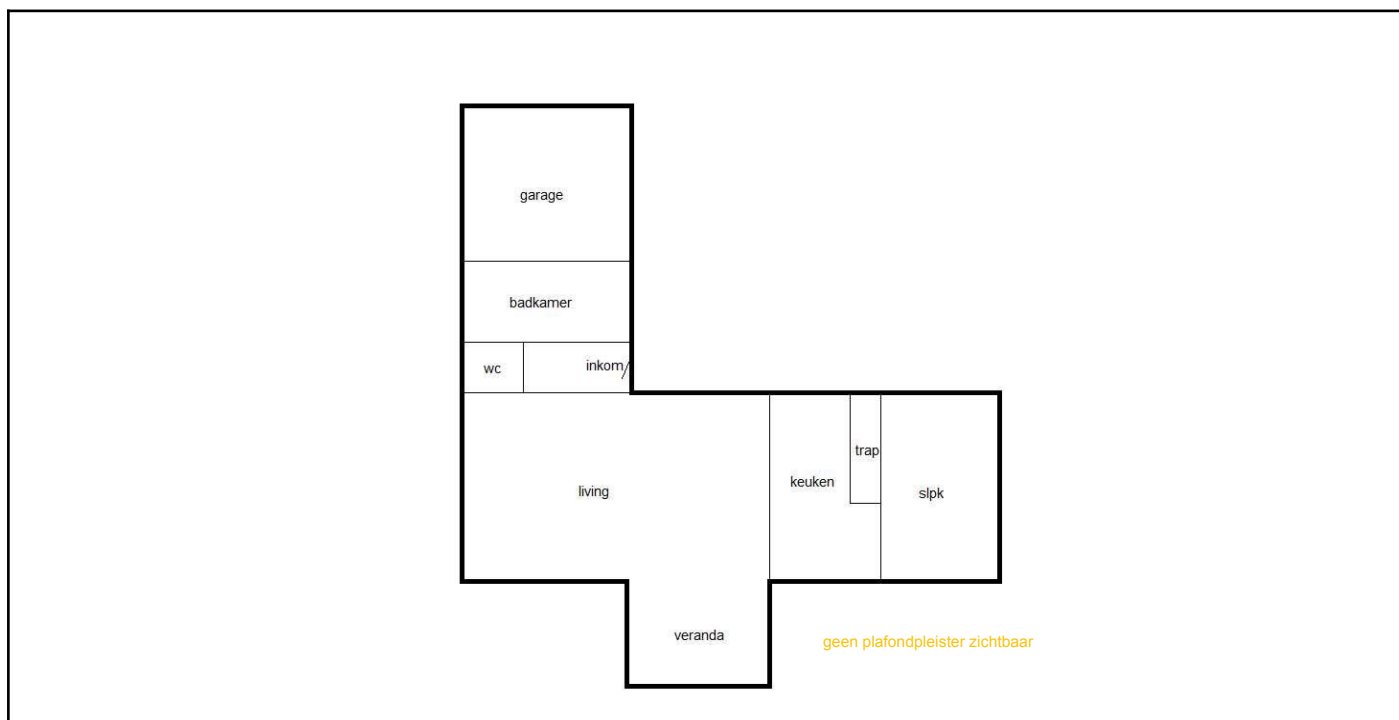
## Plan 1.8: Schets woning glv

Beschrijving	Type	Actie
3. Valse plafonds	Advies	-

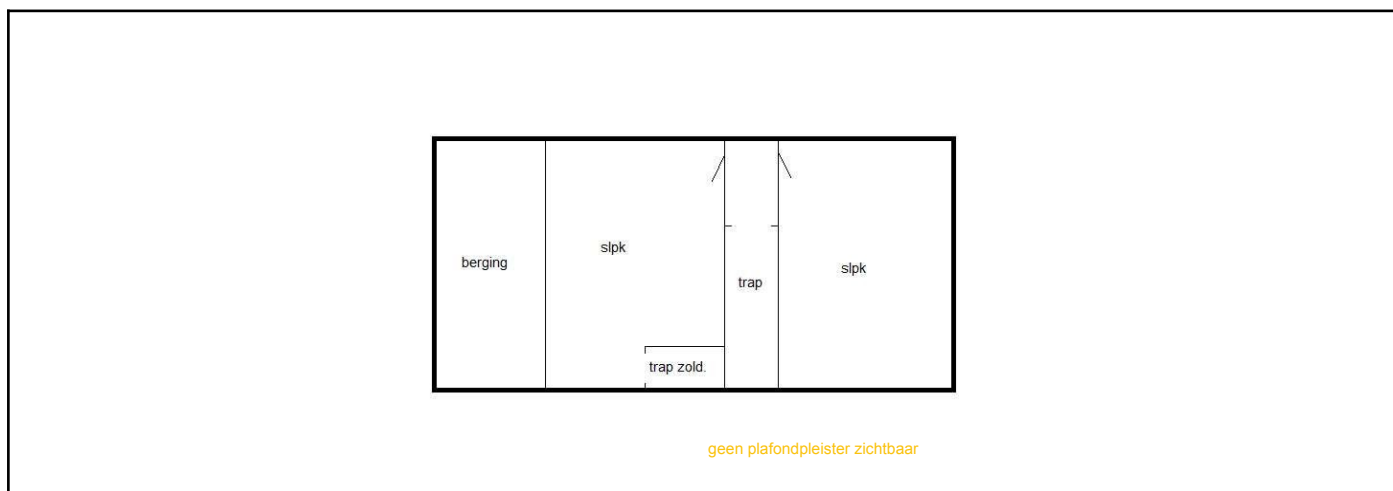
## Plan 1.9: Schets woning V+1

Beschrijving	Type	Actie
3. Valse plafonds	Advies	-

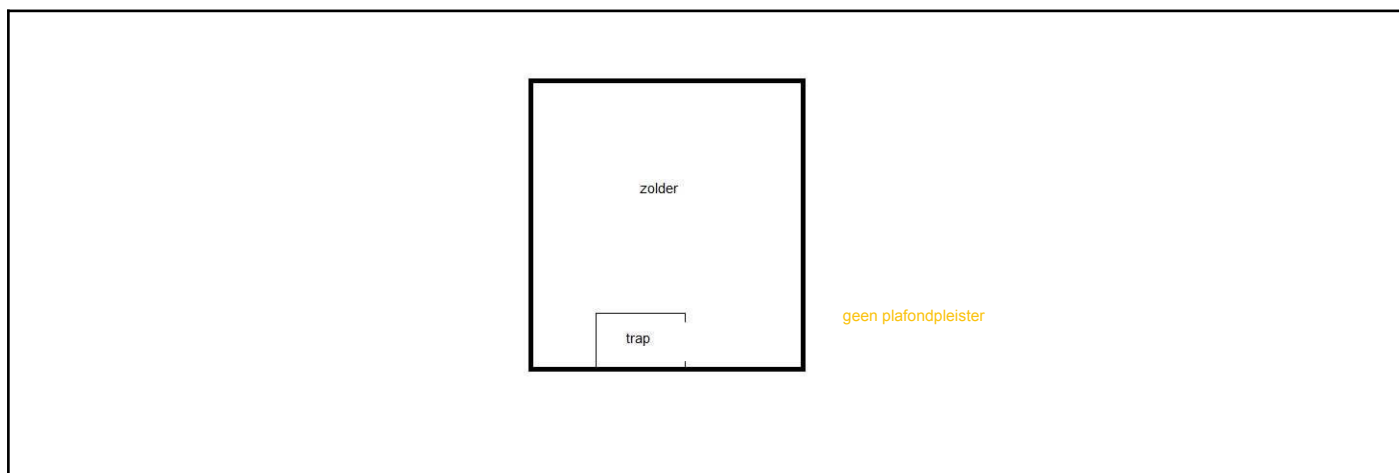
## Plan 1.10: Schets woning zolder

Beschrijving	Type	Actie
3. Valse plafonds	Advies	-

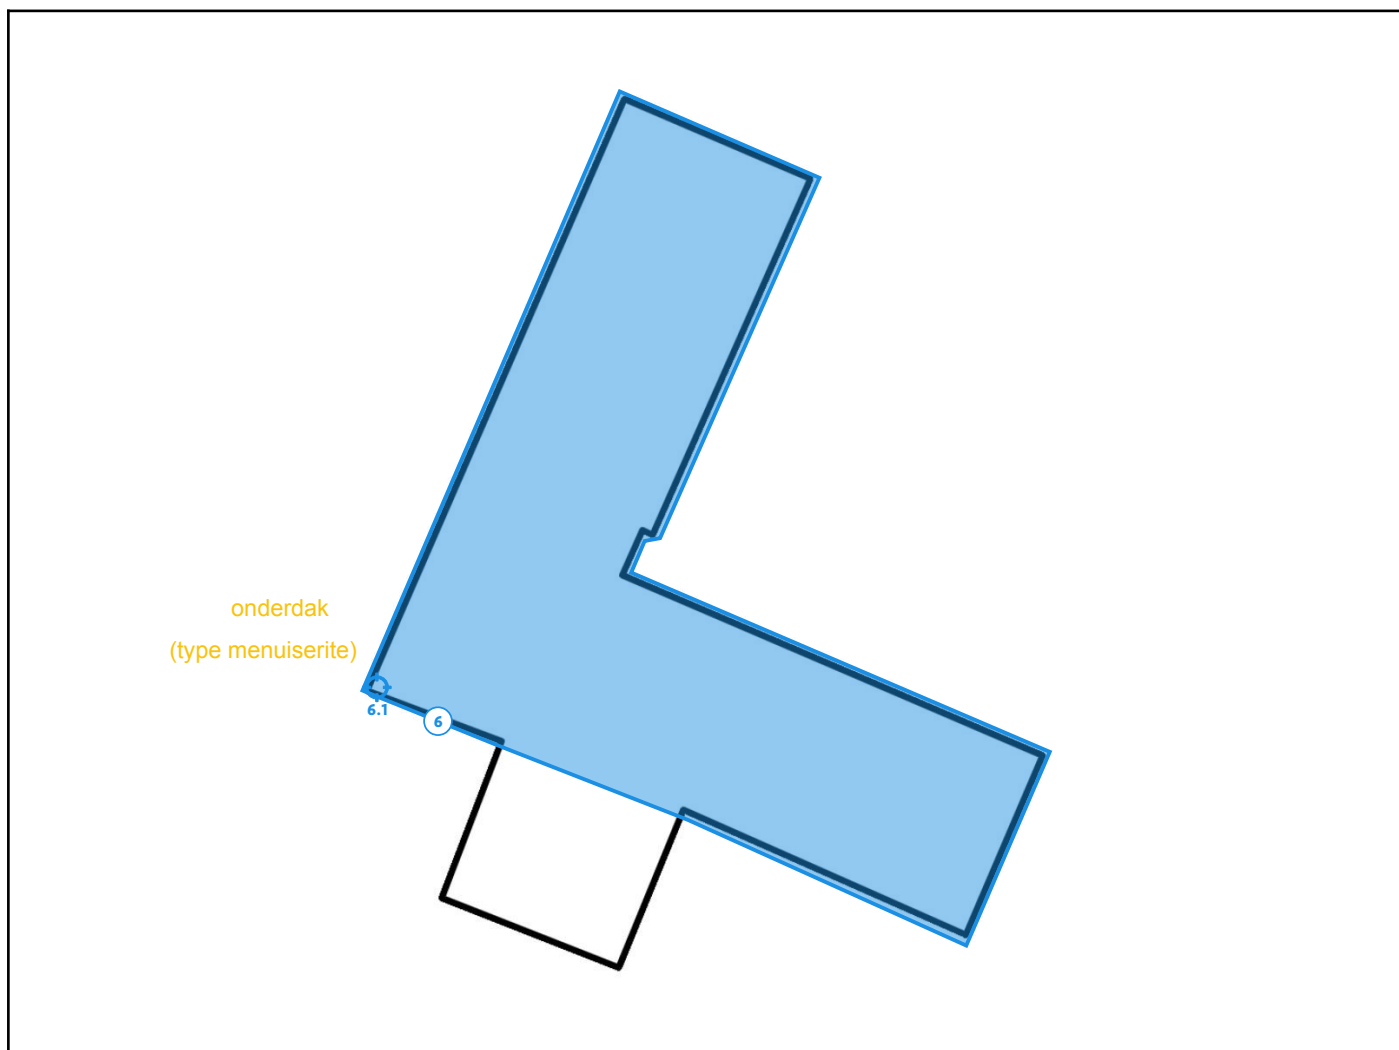
## Plan 1.11: Woning plan

Beschrijving	Type	Actie
6. Onderdak (type menuiserie)	Geen asbest	-
6.1 Code: 003	Puntmonster	-

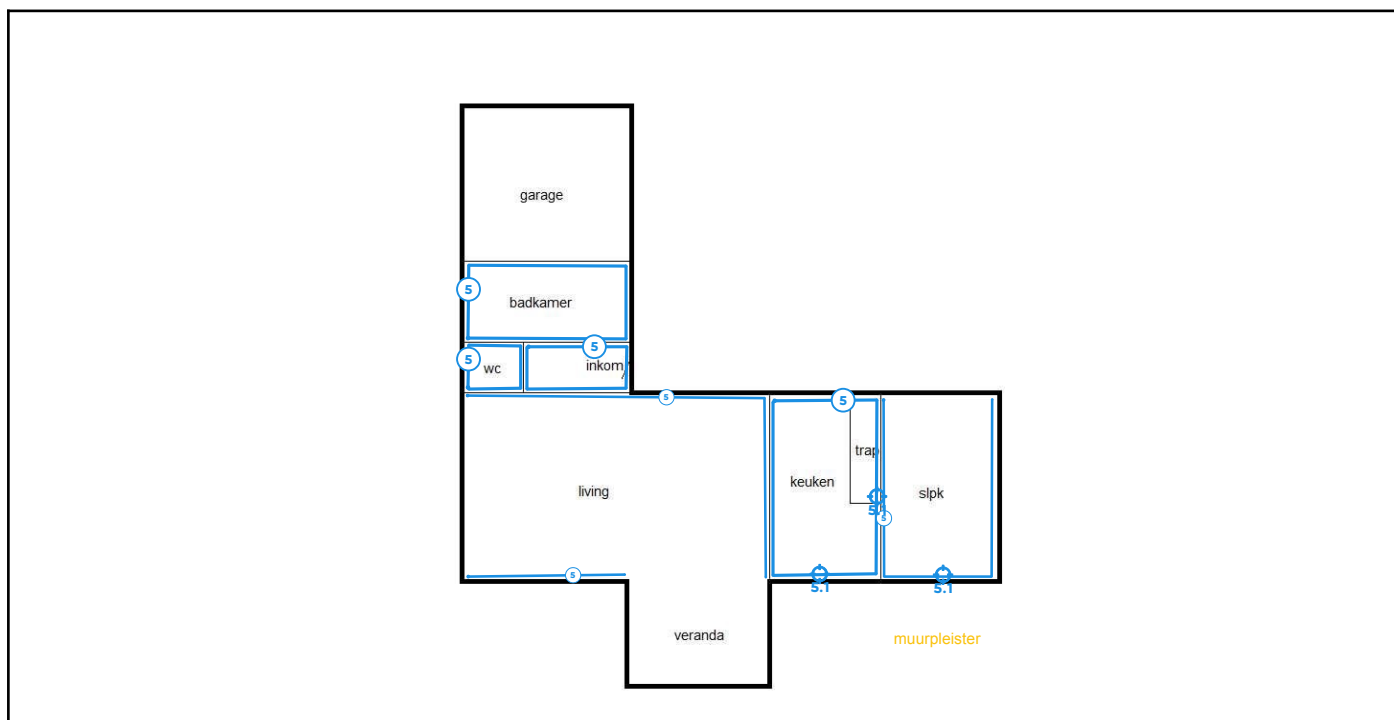
## Plan 1.12: Schets woning glv

Beschrijving	Type	Actie
5. Muurpleister	Geen asbest	-
5.1 Code: 001	Mengmonster	-

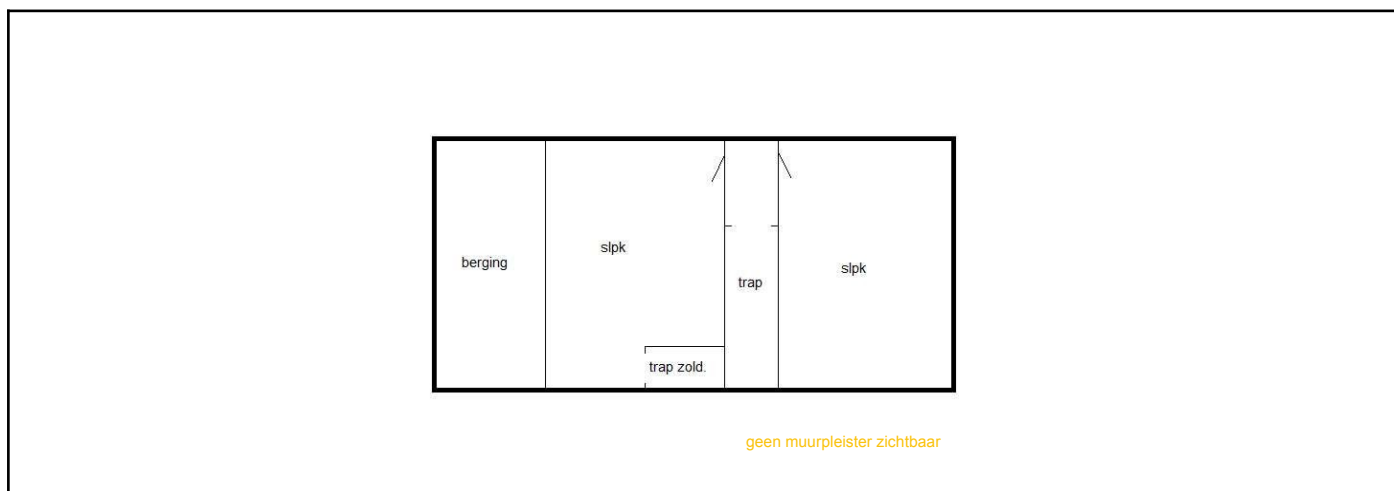
## Plan 1.13: Schets woning V+1

Beschrijving	Type	Actie
5. Muurpleister	Geen asbest	-

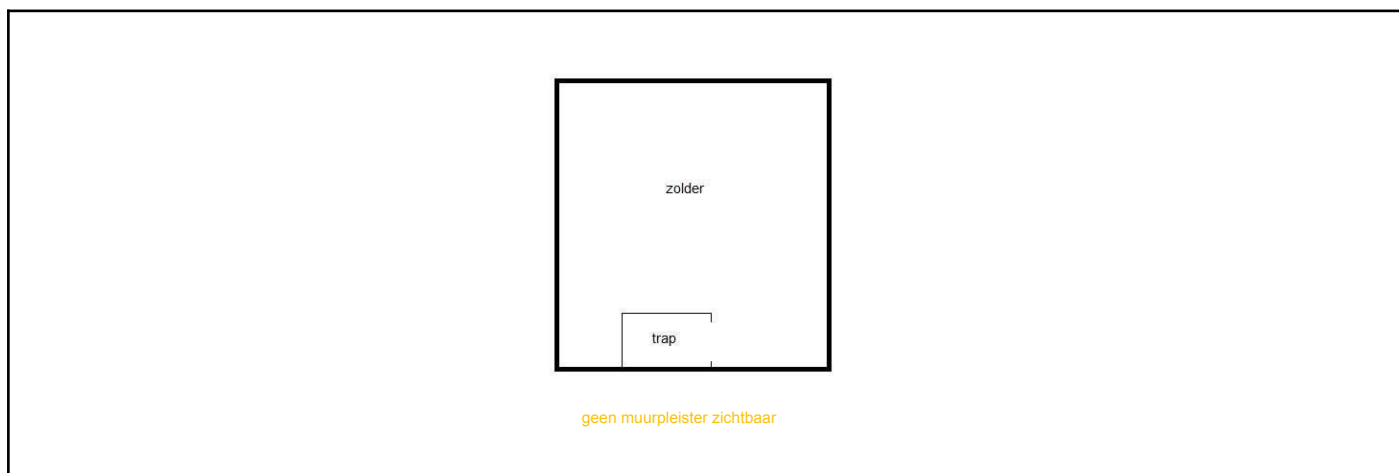
## Plan 1.14: Schets woning zolder

Beschrijving	Type	Actie
5. Muurpleister	Geen asbest	-
