Asbestinventarisatetest

Kasteelstraat 24, 9470 Denderleeuw

Attestnummer : 20260131-000122.000

Uitgegeven op : 31.01.2026

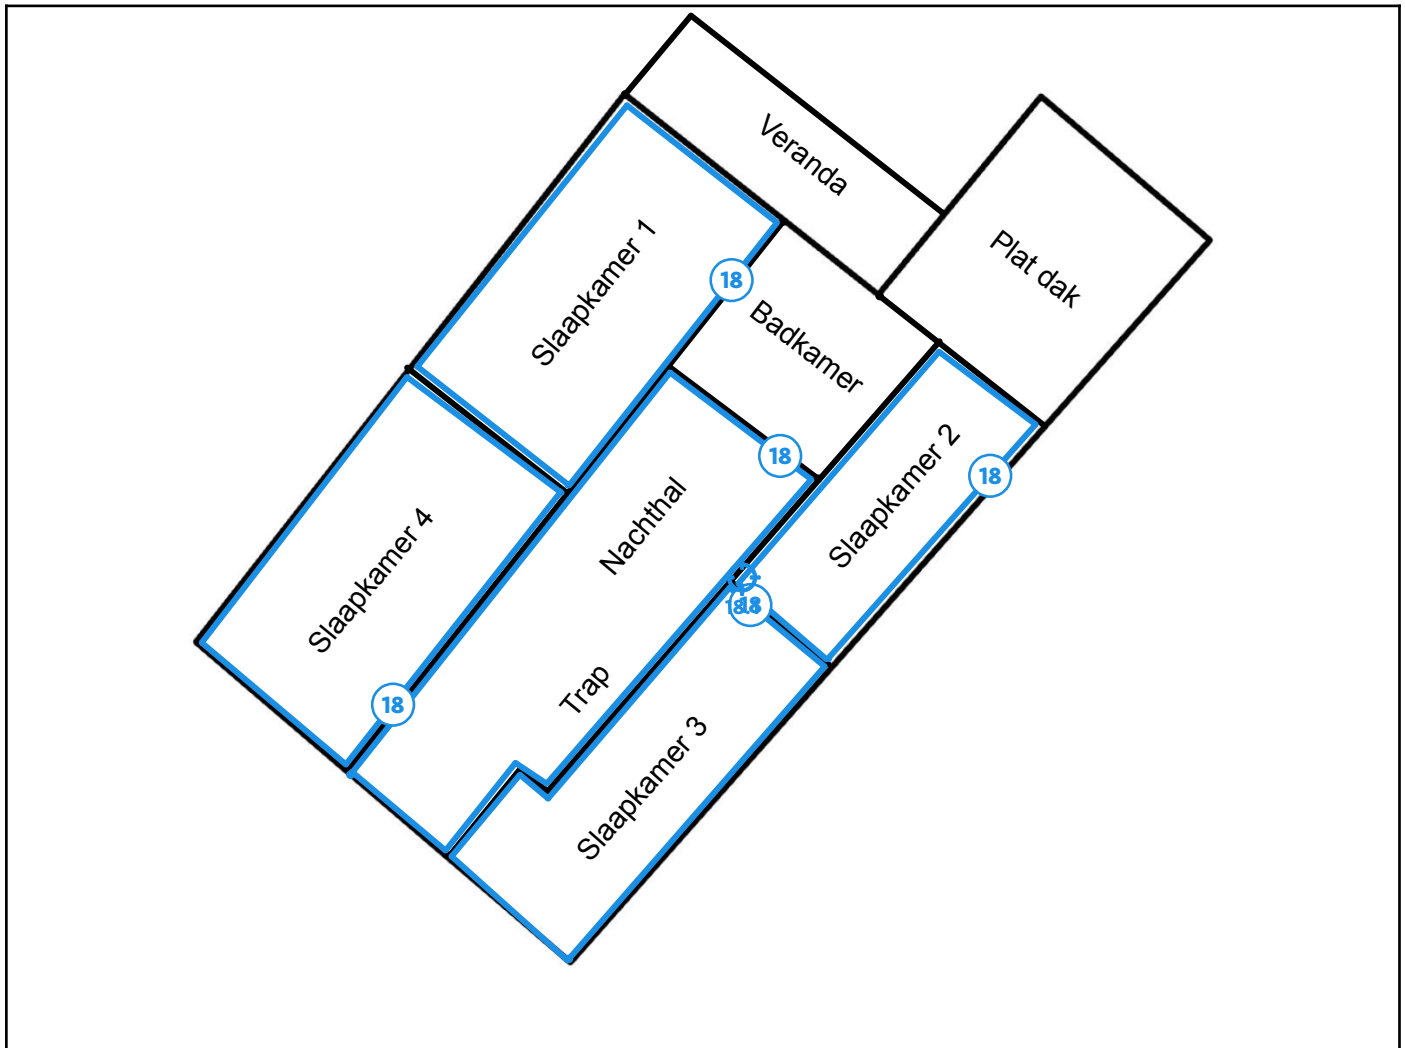
Plan 1.2: 1ste verdieping - pleister muren

Beschrijving	Type	Actie
18. Pleisterwerk muren	Geen asbest	-
18.1 Code: MM01	Mengmonster	-

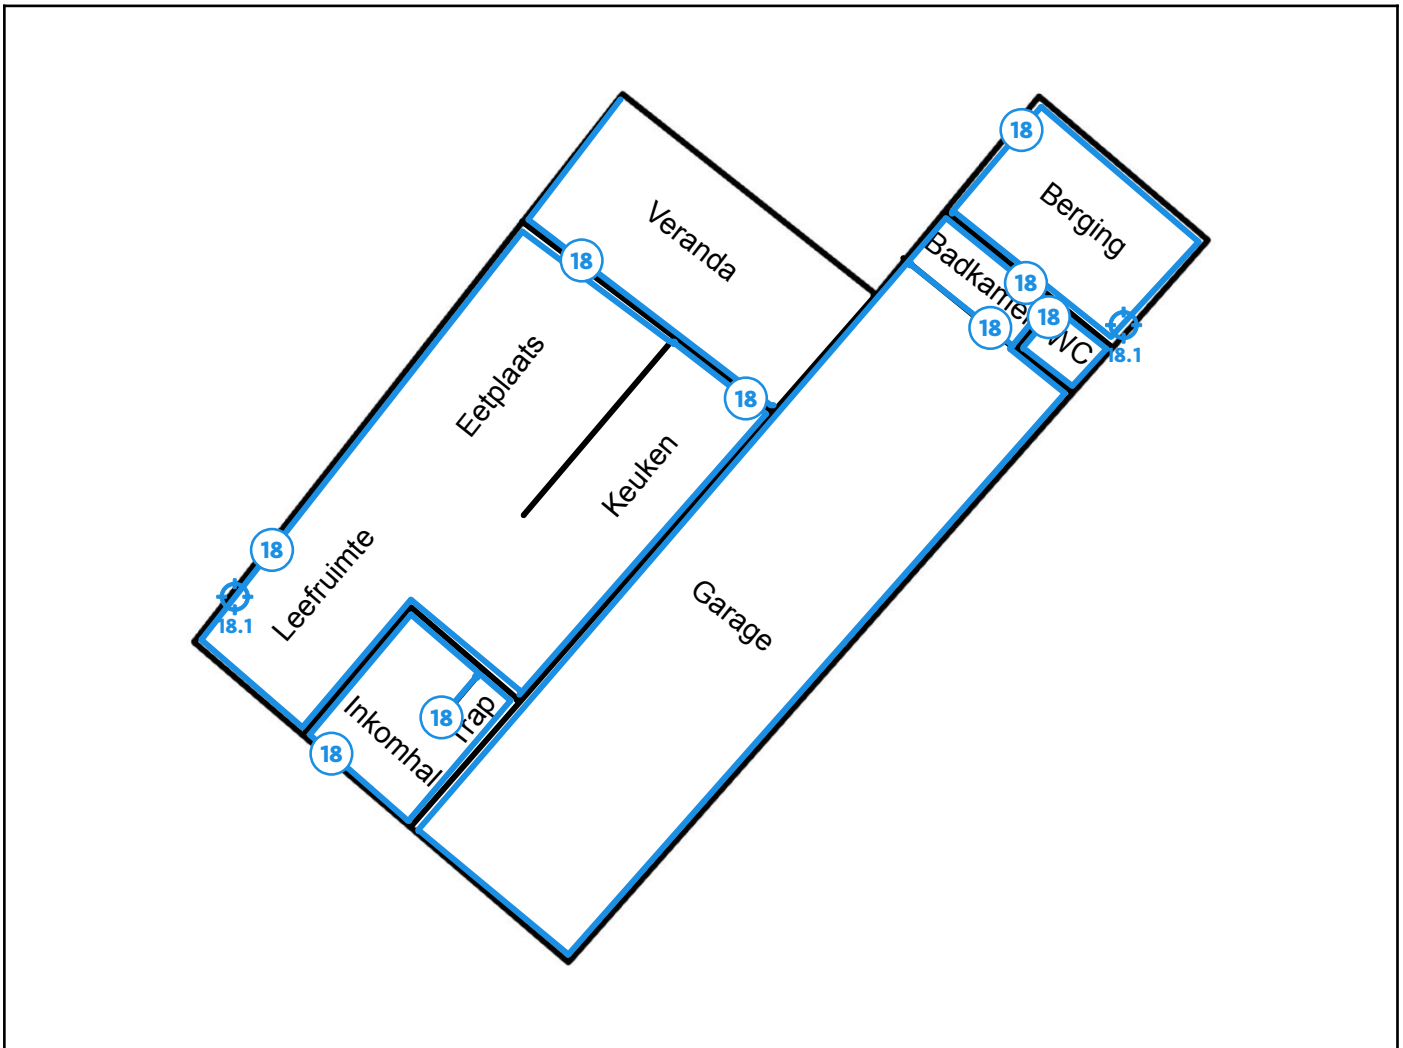
Plan 1.3: Gelijkvloers plan - pleister muren

Beschrijving	Type	Actie
18. Pleisterwerk muren	Geen asbest	-
18.1 Code: MM01	Mengmonster	-

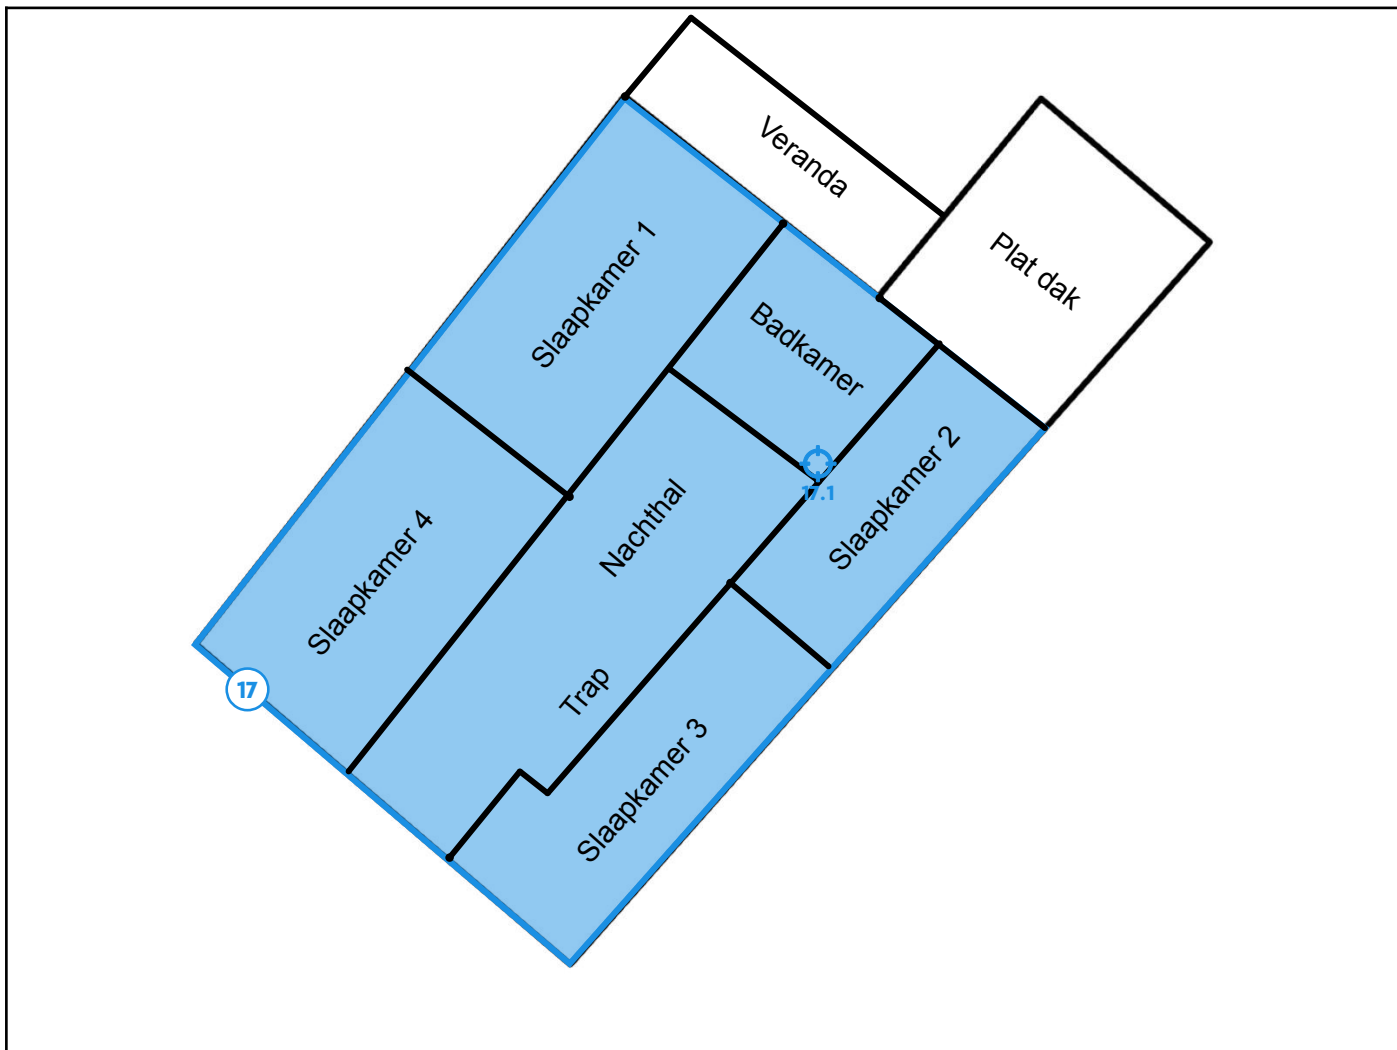
Plan 1.4: 1ste verdieping - pleister plafonds

Beschrijving	Type	Actie
17. Pleisterwerk plafonds	Geen asbest	-
17.1 Code: MM02	Mengmonster	-

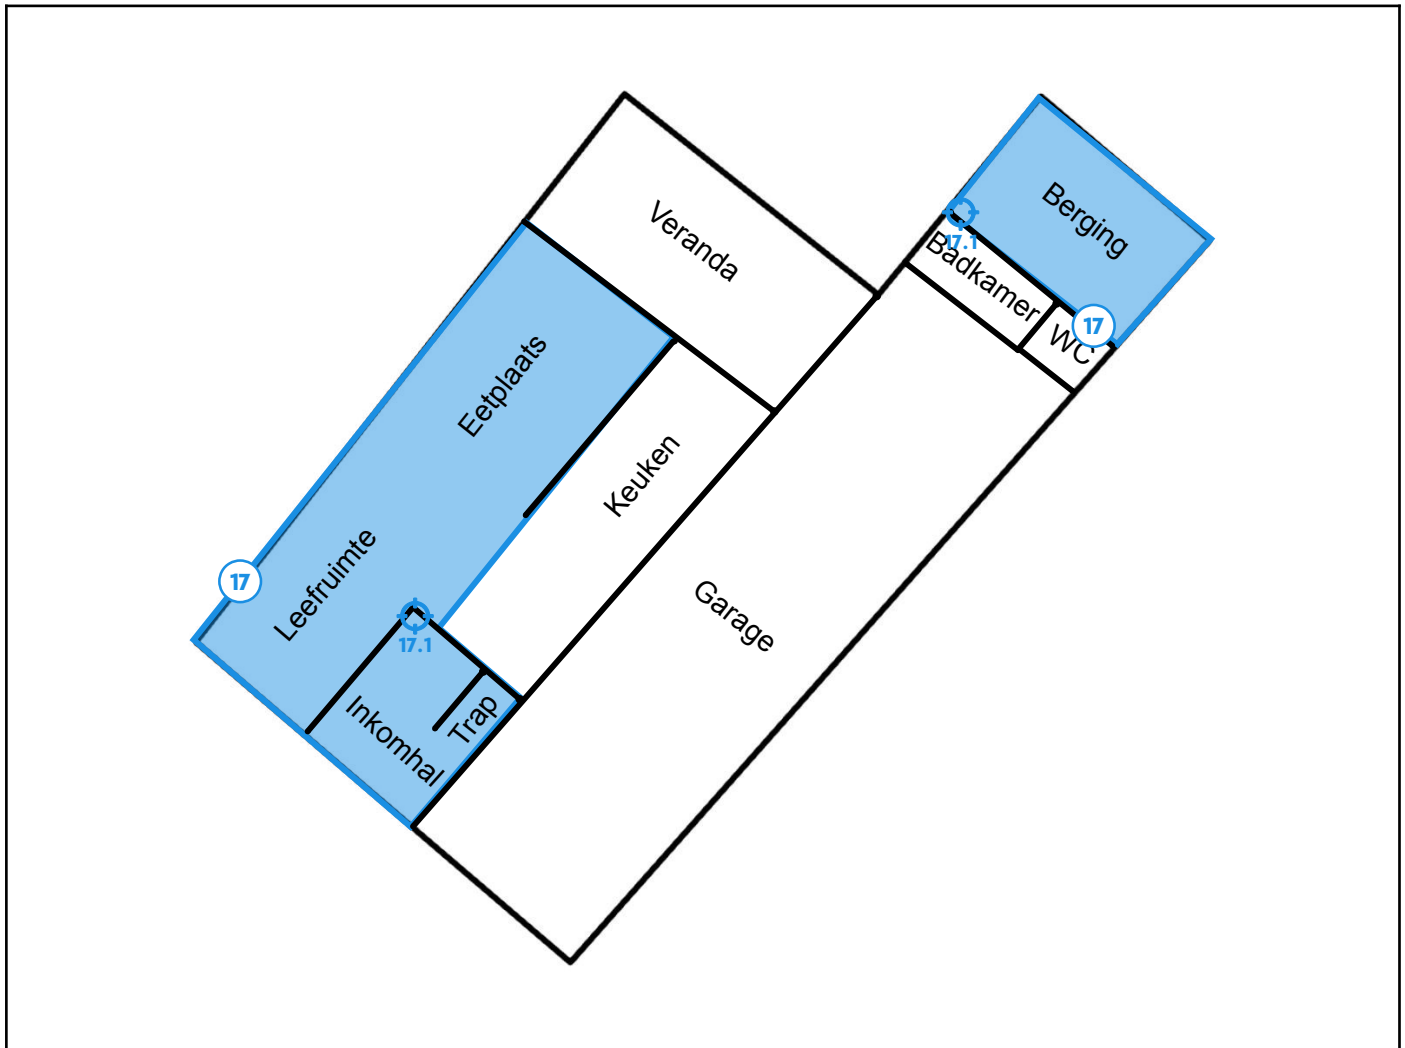
Plan 1.5: Gelijkvloers plan - pleister plafonds

Beschrijving	Type	Actie
17. Pleisterwerk plafonds	Geen asbest	-
17.1 Code: MM02	Mengmonster	-

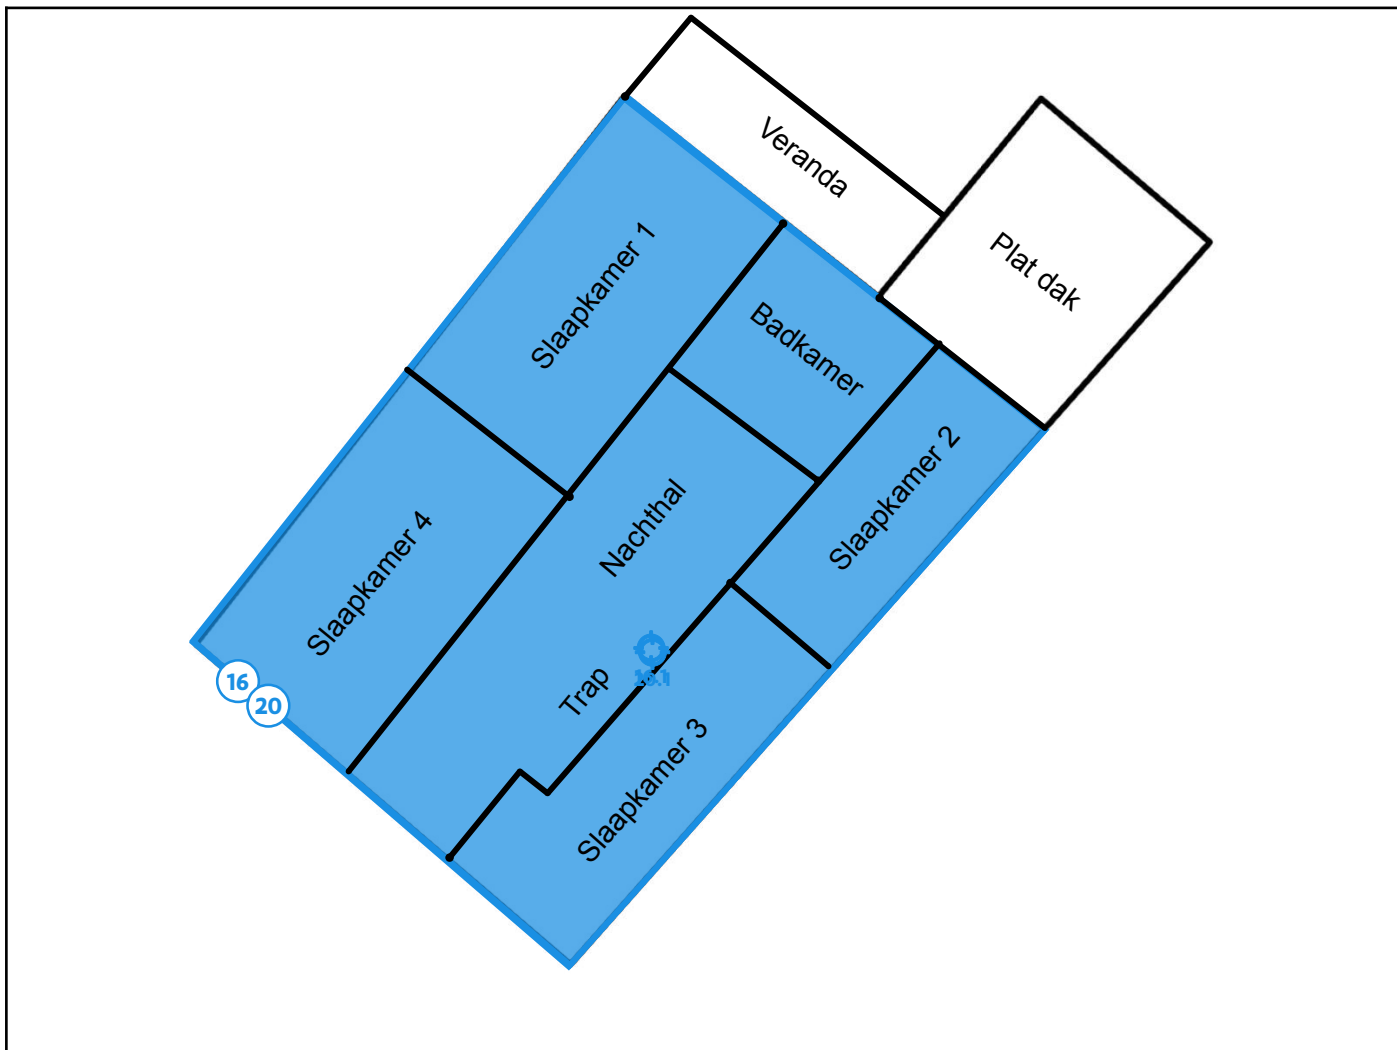
Plan 1.6: 1ste verdieping - vloerzeil/lijm

Beschrijving	Type	Actie
16. vloerzeil	Geen asbest	-
16.1 Code: MM03	Puntmonster	-
20. Lijm onder vloerzeil	Geen asbest	-
20.1 Code: MM04	Puntmonster	-

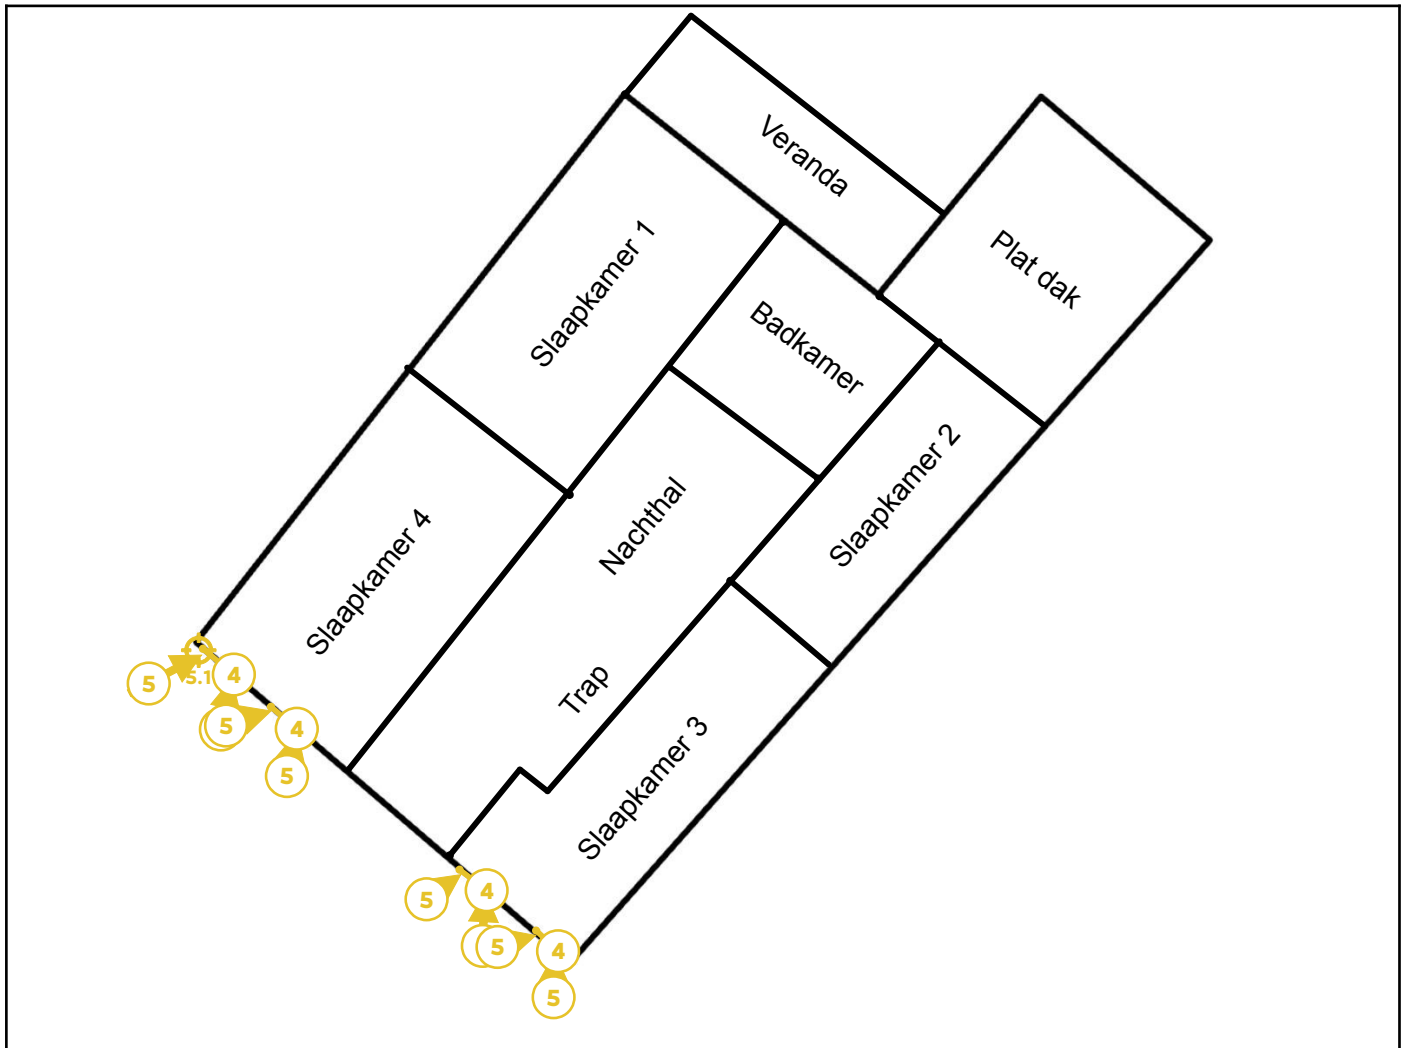
Plan 1.7: 1ste verdieping - mastiek

Beschrijving	Type	Actie
4. Mastiek (Profiel/glas)	Asbestmateriaal	Zorgvuldig beheren
5. Mastiek (profiel/baksteen)	Asbestmateriaal	Zorgvuldig beheren
5.1 Code: MM07	Puntmonster	-

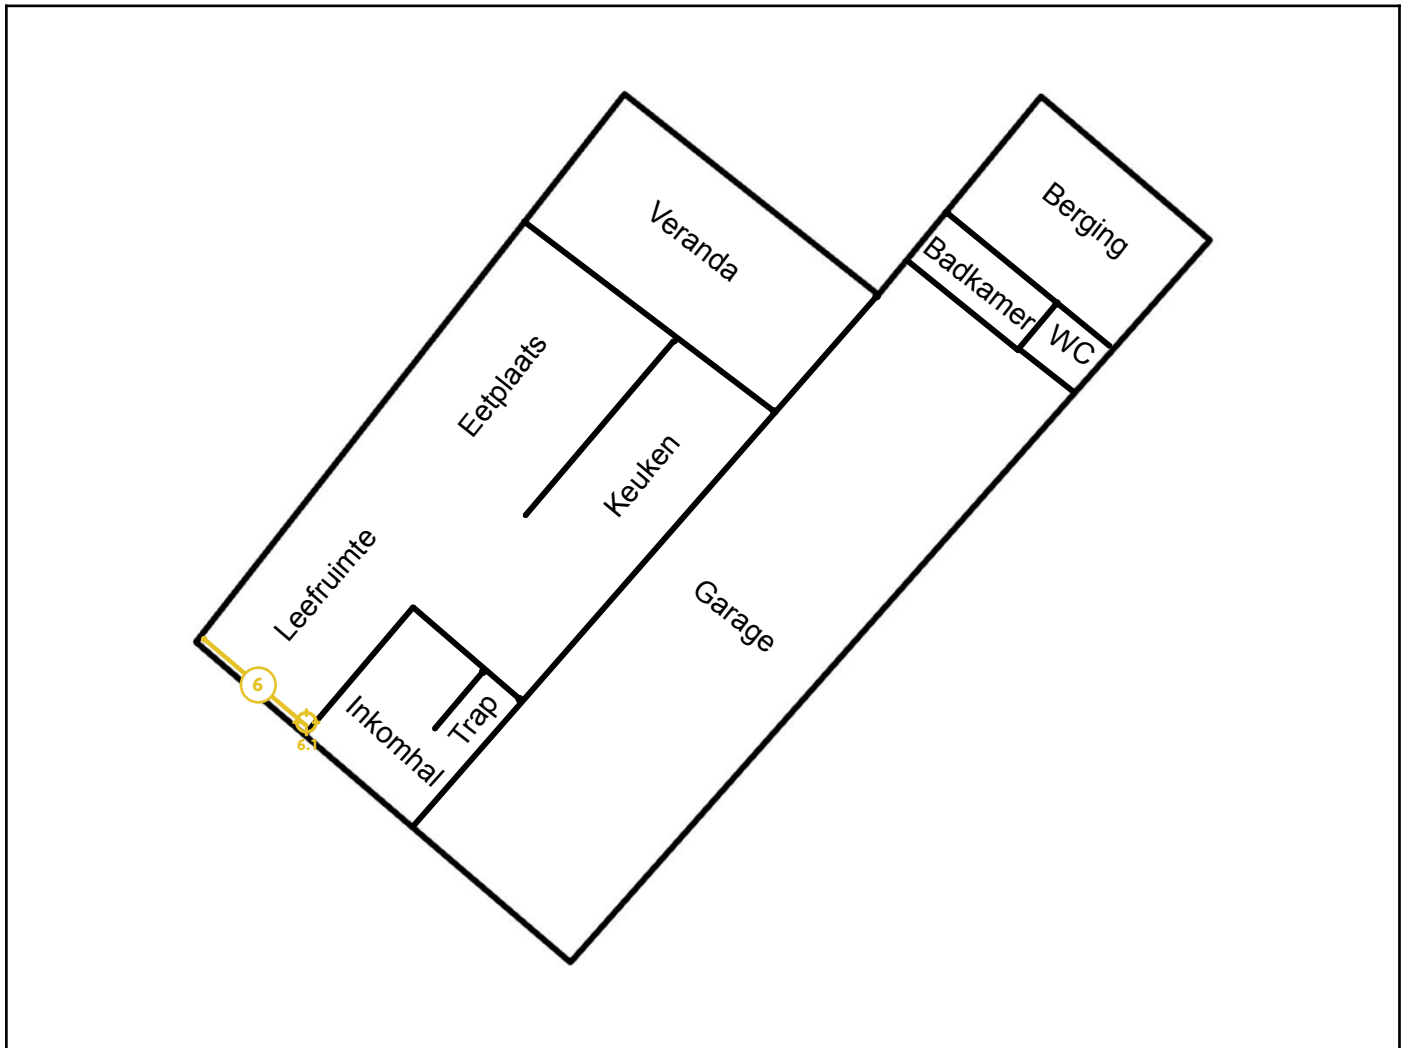
Plan 1.9: Gelijkvloers plan - massal

Beschrijving	Type	Actie
6. Tablet (type Massal)	Asbestmateriaal	Zorgvuldig beheren
6.1 Code: MM06	Puntmonster	-

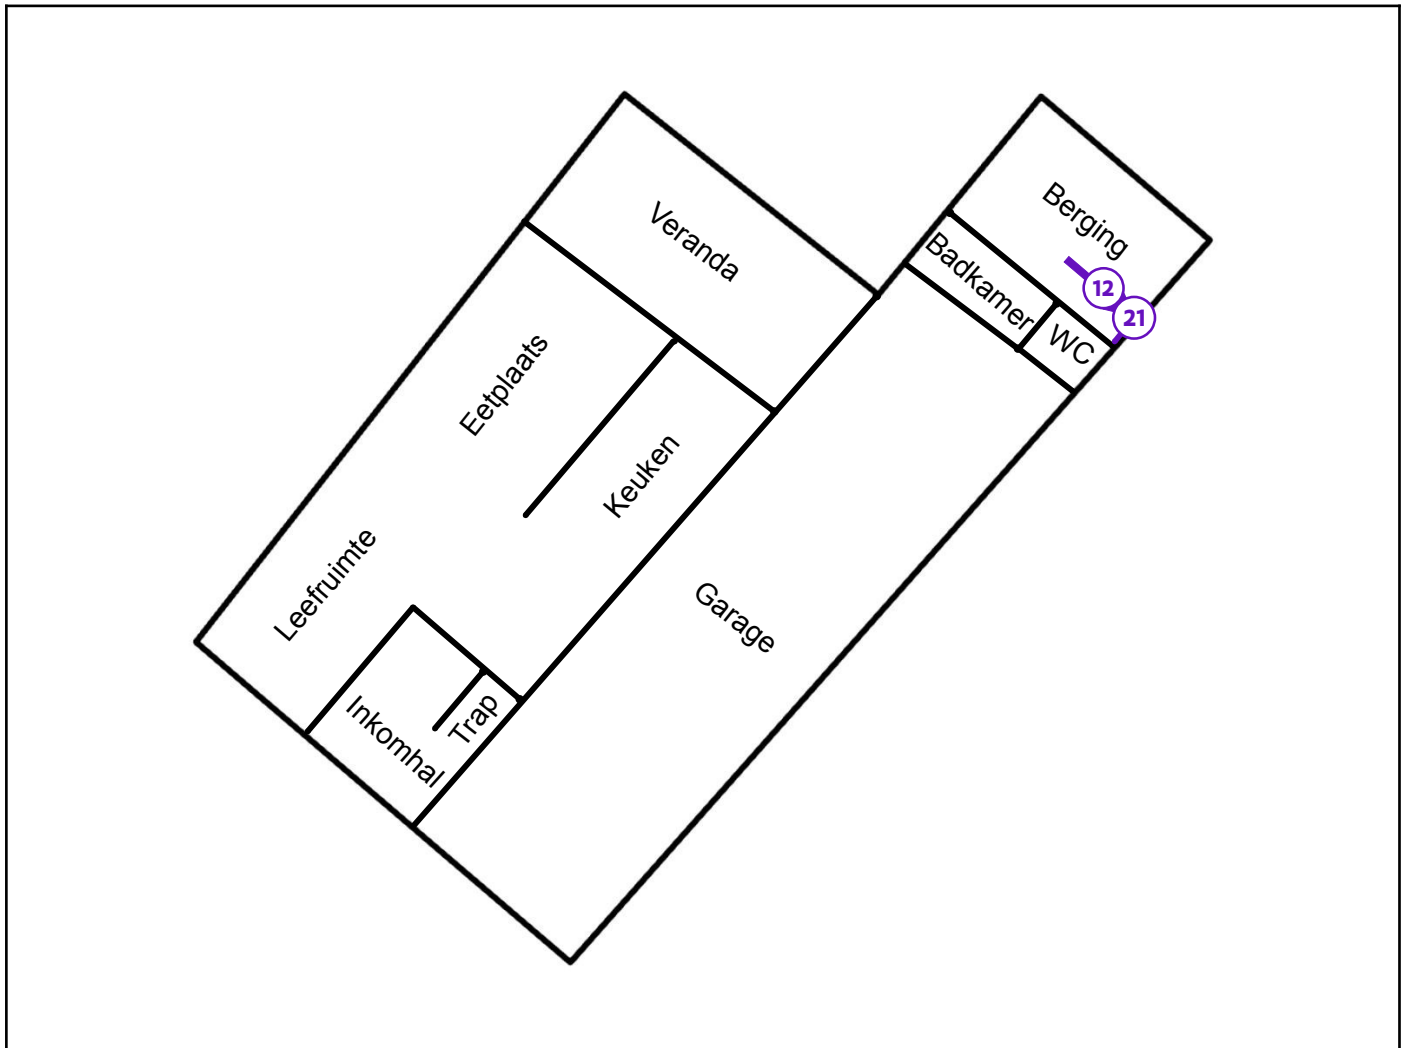
Plan 1.10: Gelijkvloers plan - CV/materialen aan CV

Beschrijving	Type	Actie
12. CV-brander	Advies	-
21. materialen aan de stookketel	Overige ruimte of materiaal	-

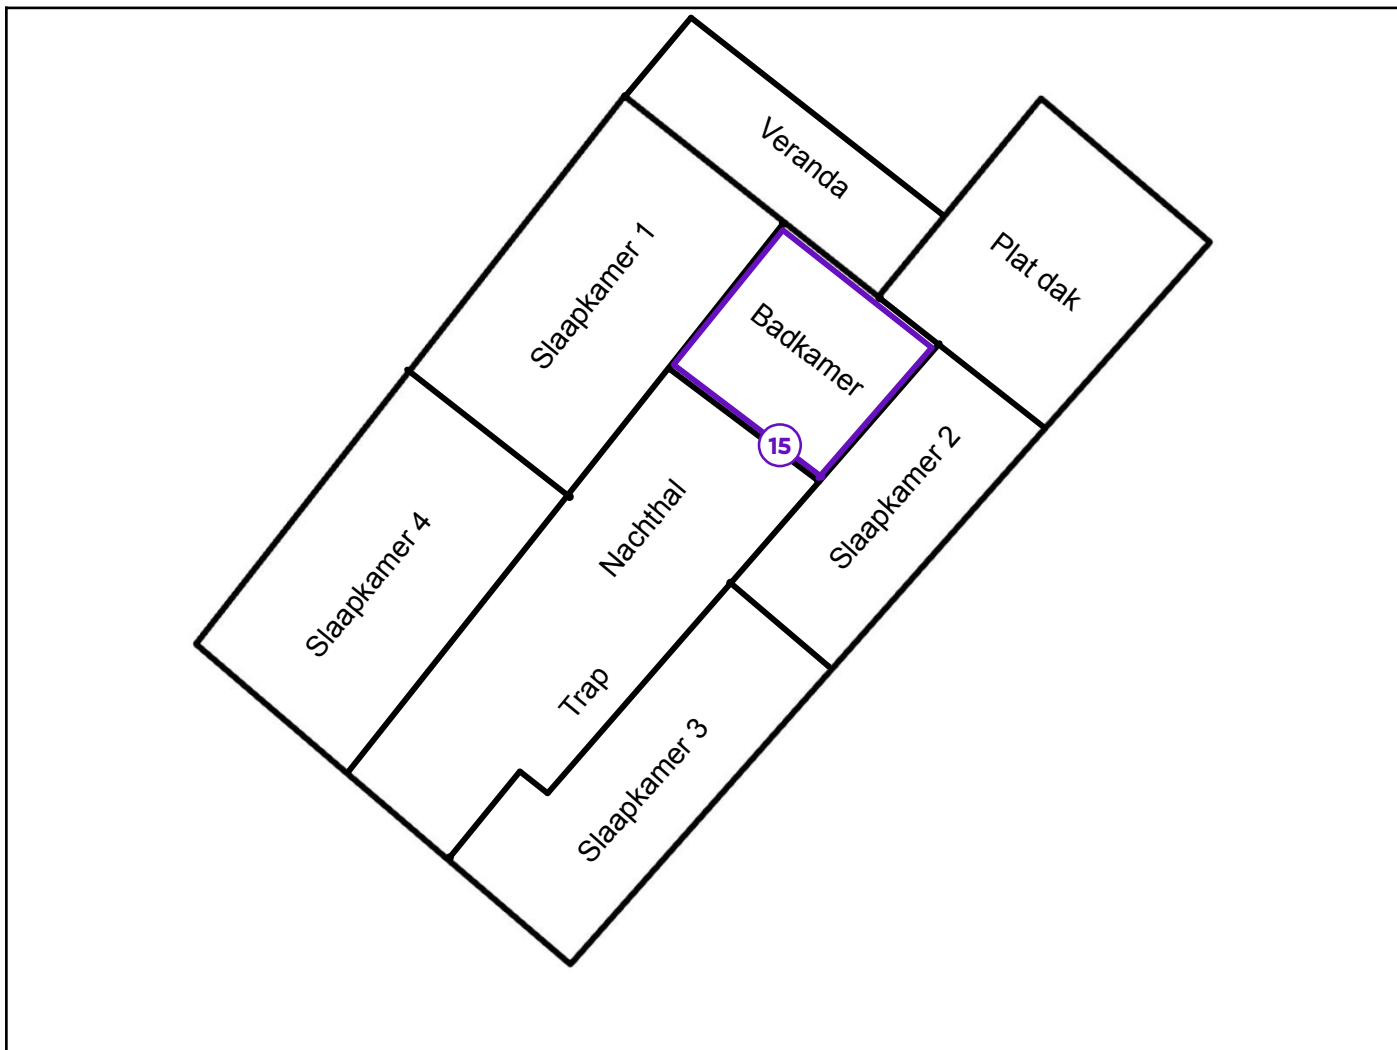
Plan 1.11: 1ste verdieping - tegellijm achter faiencetegels

Beschrijving	Type	Actie
15. Lijm faiencetegels	Advies	-

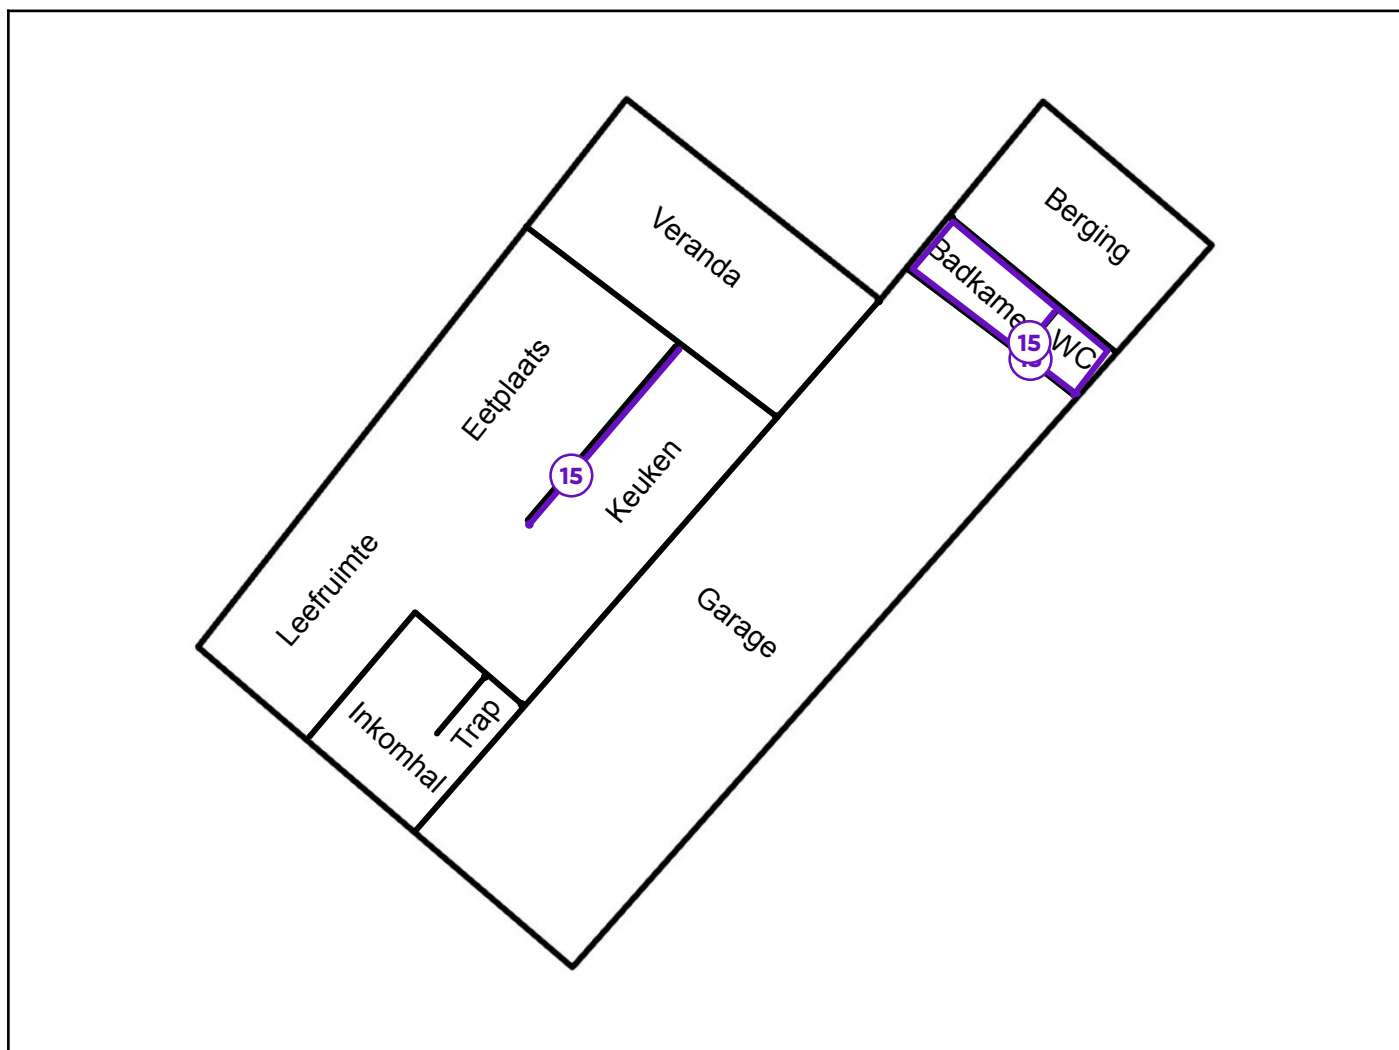
Plan 1.12: Gelijkvloers plan - Tegellijm achter faiencetegels

Beschrijving	Type	Actie
15. Lijm faiencetegels	Advies	-

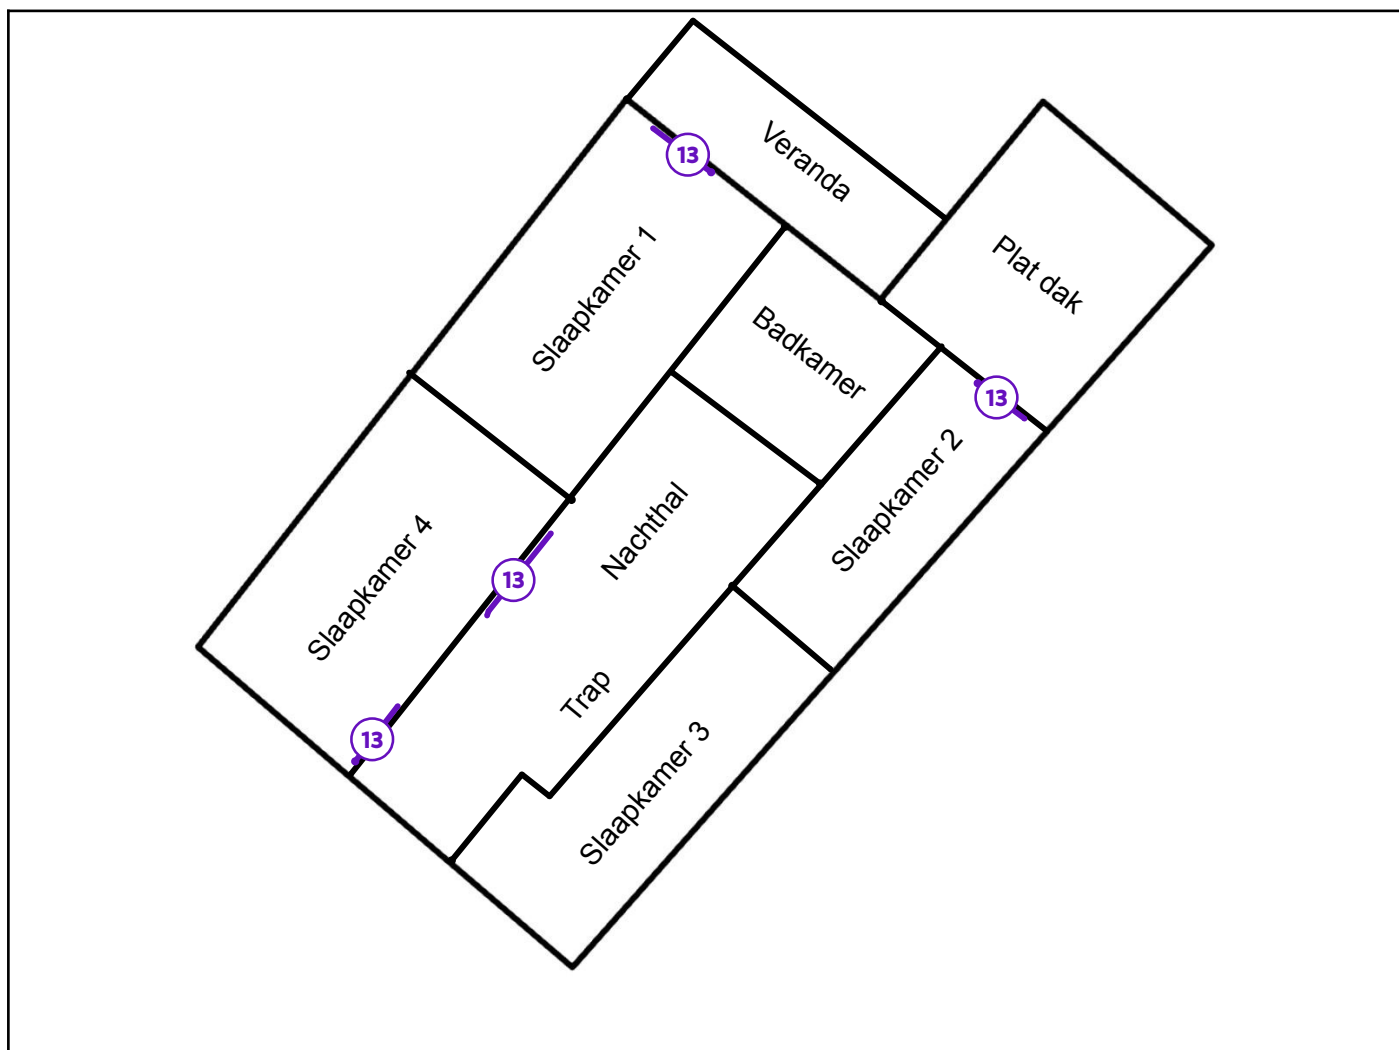
Plan 1.13: 1ste verdieping - radiatoren

Beschrijving	Type	Actie
13. Oude radiatoren	Advies	-

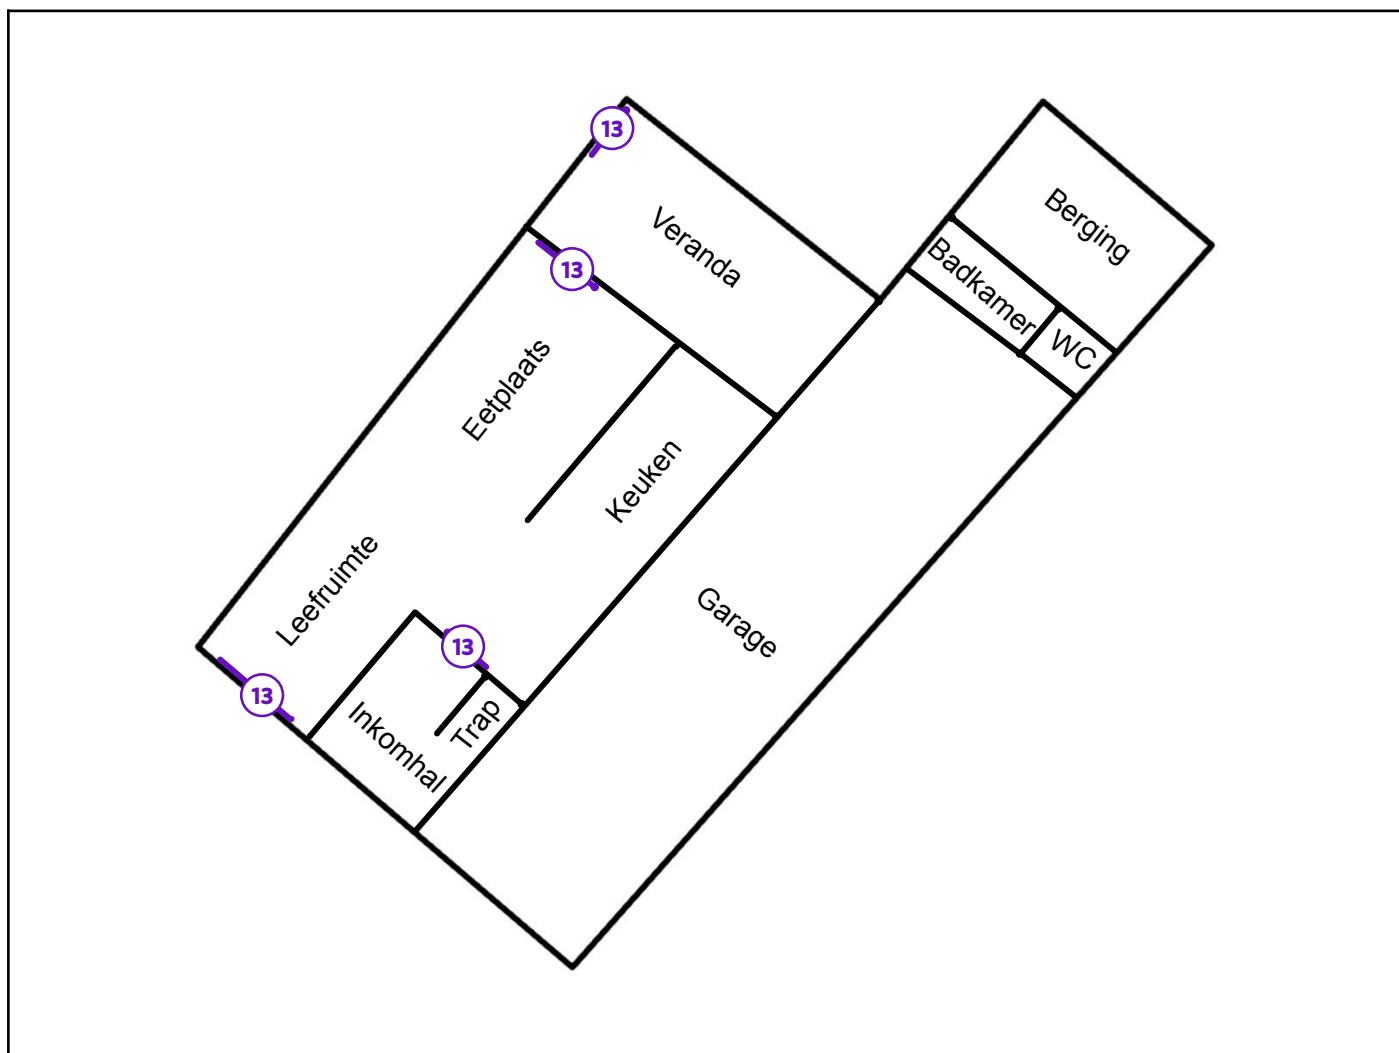
Plan 1.14: Gelijkvloers plan - radiatoren

Beschrijving	Type	Actie
13. Oude radiatoren	Advies	-

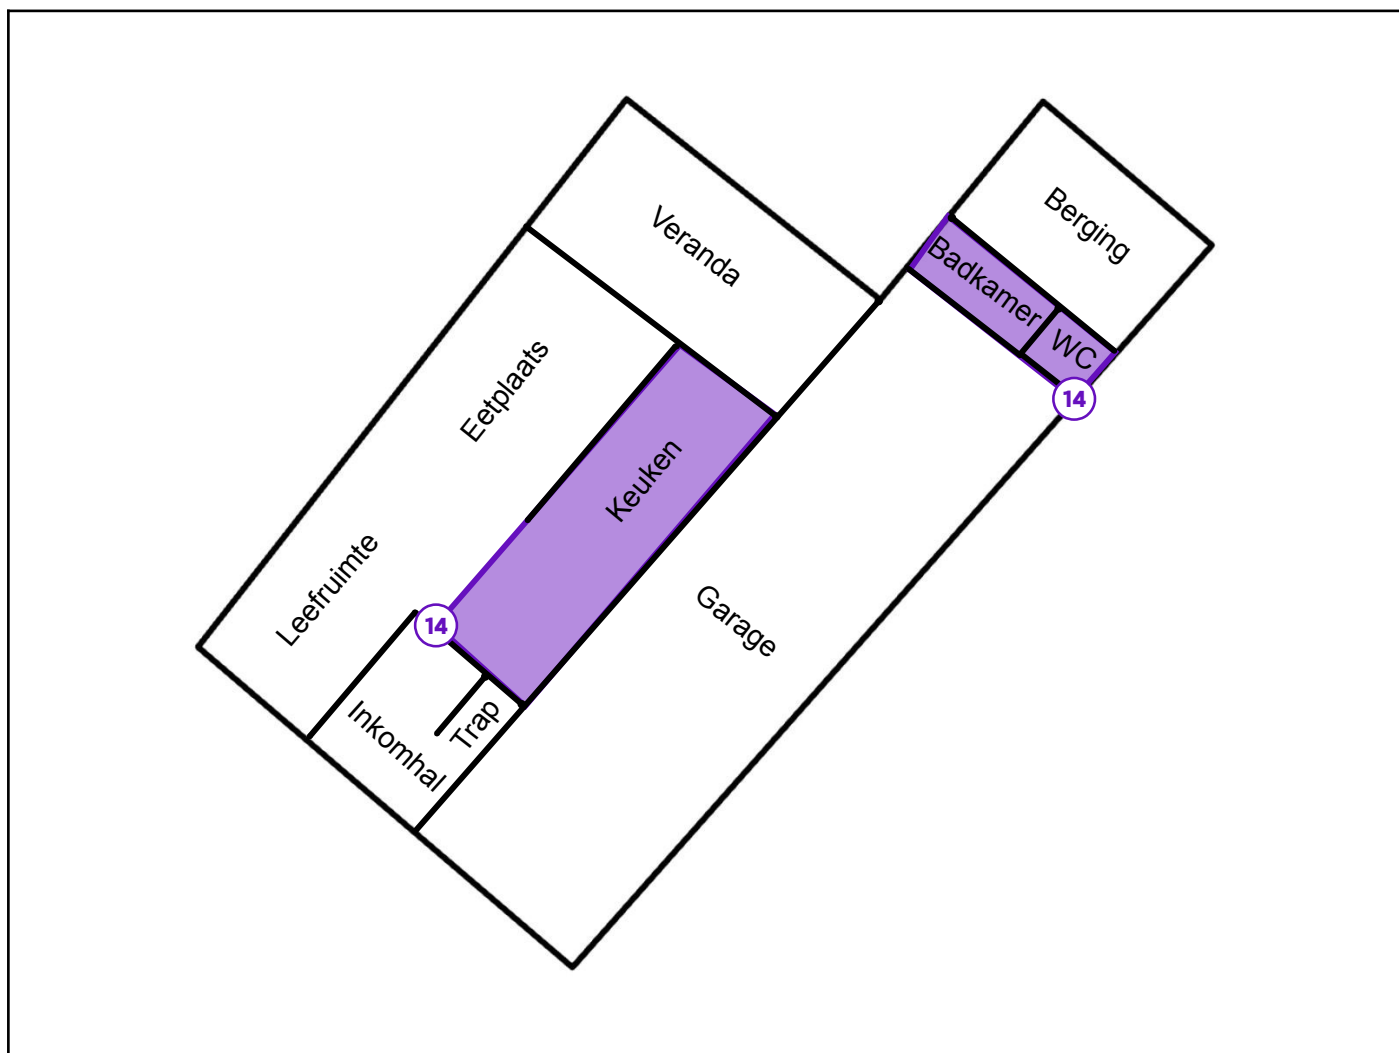
Plan 1.15: Gelijkvloers plan - plafonds

Beschrijving	Type	Actie
14. Plafonds met voorzetpanelen	Advies	-

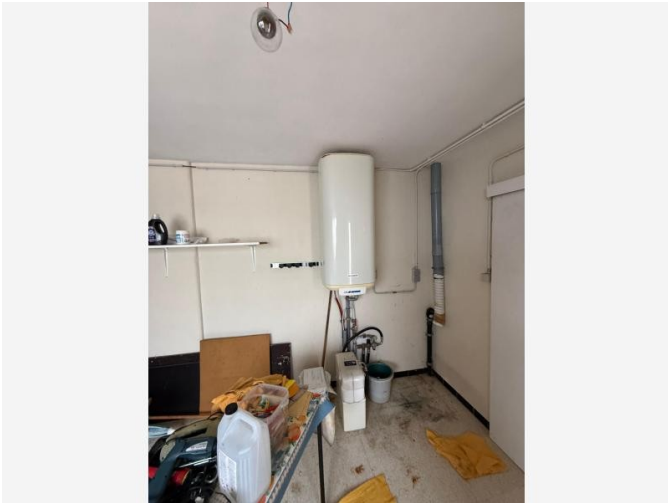
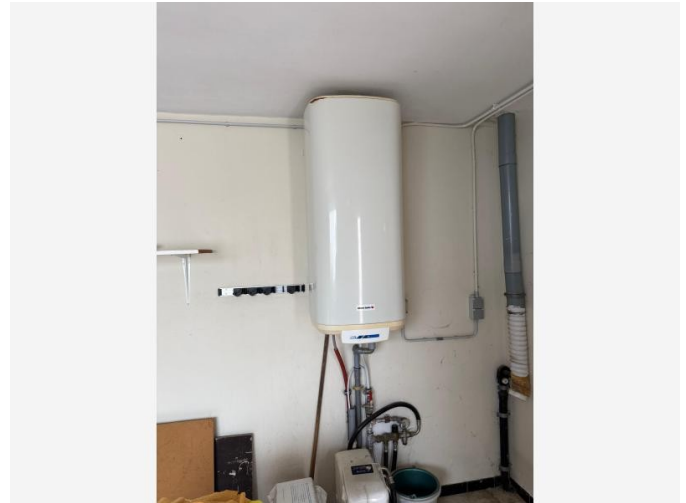
Informatie over een materiaal dat de asbestdeskundige niet kan waarnemen of vaststellen

Basis voor advies	Beoordeling op basis van expertise, zonder een vaststelling door de asbestdeskundige.
-------------------	---

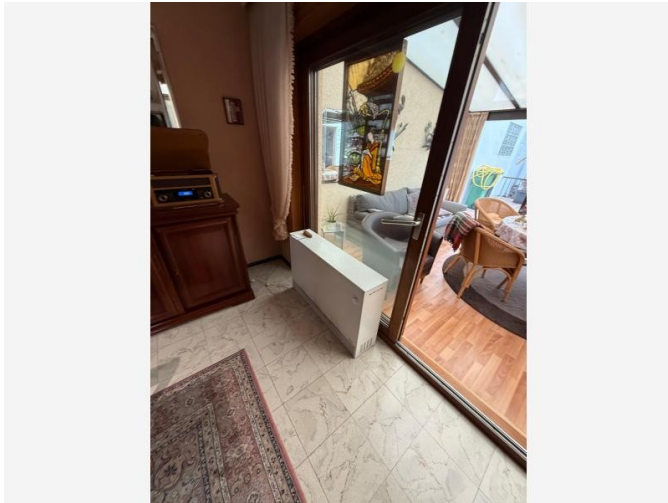
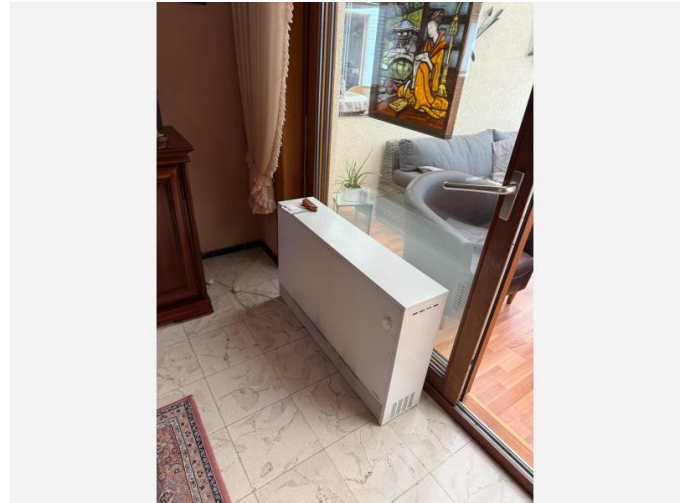
Informatie over een materiaal dat de asbestdeskundige niet kan waarnemen of vaststellen

Basis voor advies	Beoordeling op basis van expertise, zonder een vaststelling door de asbestdeskundige.
-------------------	---

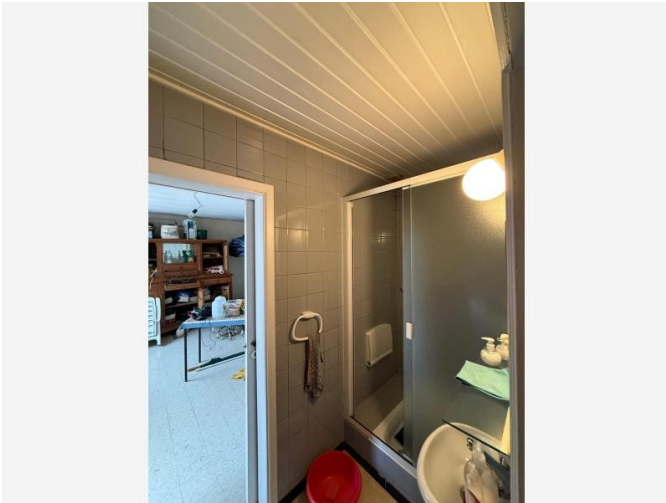
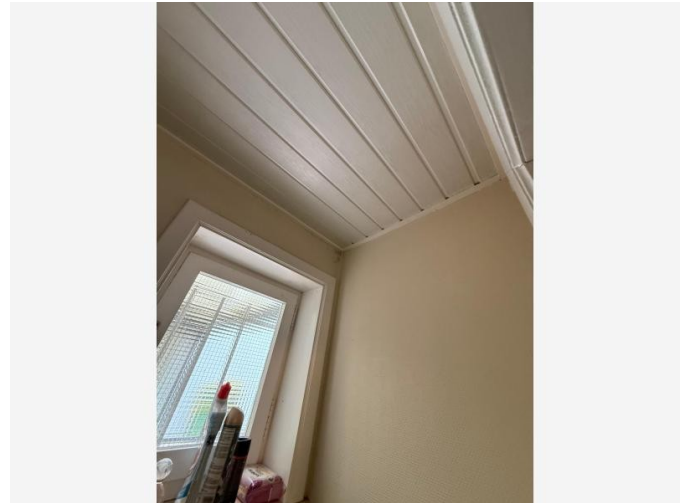
Informatie over een niet-asbestverdacht materiaal

Basis voor advies	De asbestdeskundige beoordeelt het materiaal als niet-asbestverdacht.
Primaire drager	Plafond

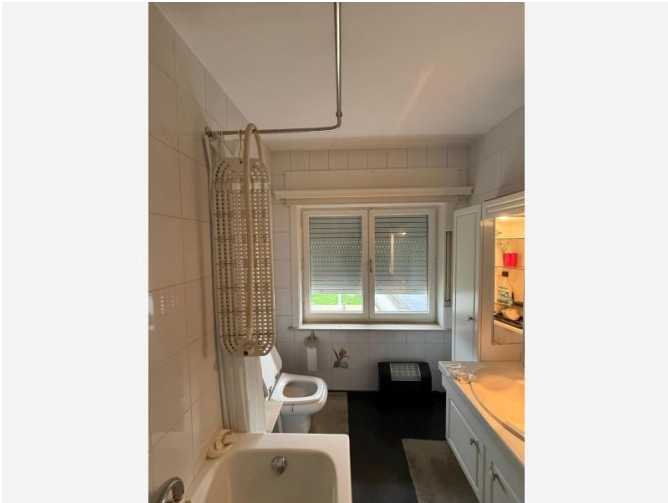
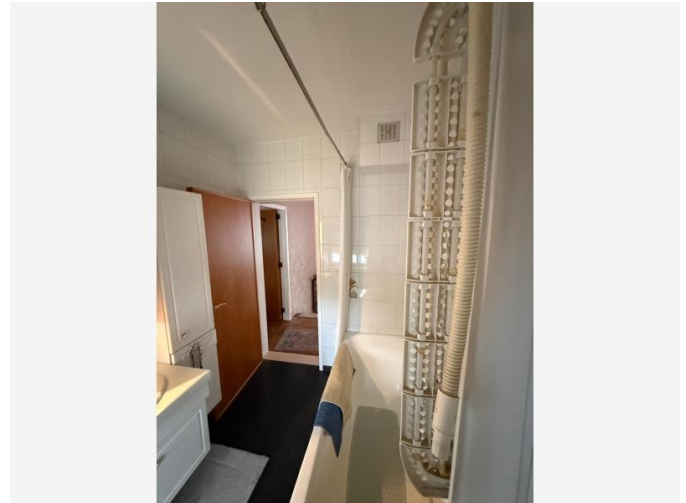
Informatie over een materiaal dat de asbestdeskundige niet kan waarnemen of vaststellen

Basis voor advies	Beoordeling op basis van expertise, zonder een vaststelling door de asbestdeskundige.
-------------------	---
