Asbestinventarisatetest

Kasteelstraat 24, 9470 Denderleeuw

Attestnummer : 20260131-000122.000

Uitgegeven op : 31.01.2026

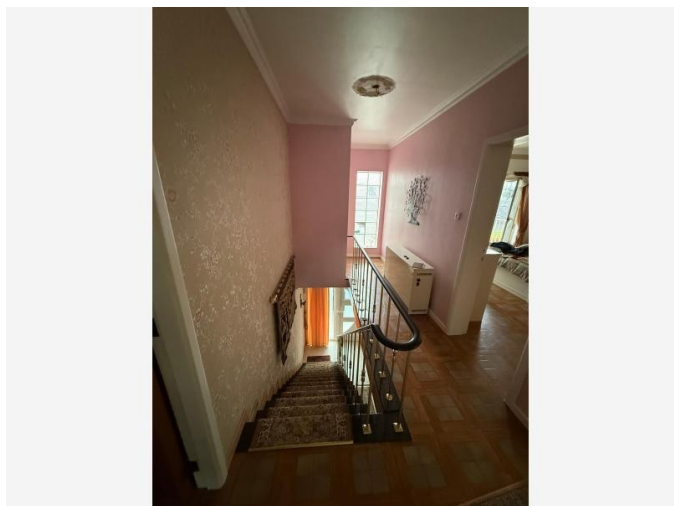
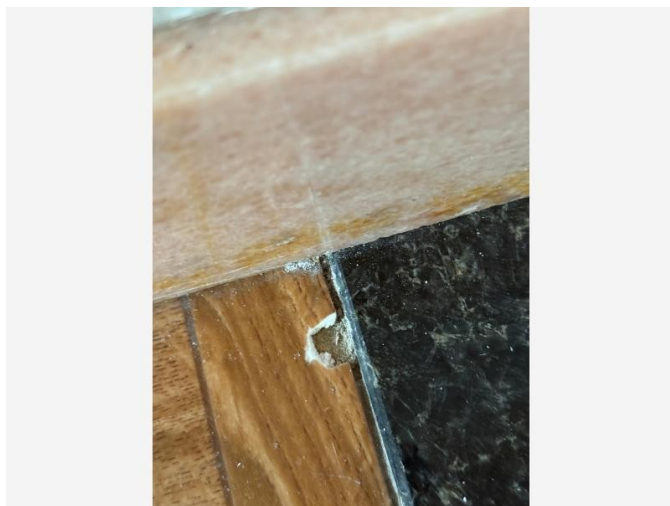
Beschrijving	vloerzeil
Omgeving	Binnen
Primaire drager	Vloer
Bindmiddel van materiaal	Karton - papier - viltachtig
Gebondenheid op basis van bindmiddel	Niet-hechtgebonden
Hoeveelheid (oppervlakte - aantal)	<ul style="list-style-type: none">• 60,00 m² - 1 stuk
Totale oppervlakte	60,00 m ²
Identificatiemethode	Een monstername door de asbestdeskundige met laboanalyse door een asbestlabo.
Destructieve handeling voor identificatie	Nee
Opmerking	De hoeveelheid is een zo nauwkeurig mogelijke opmeting, waar evenwel kleine afwijkingen op mogelijk zijn.

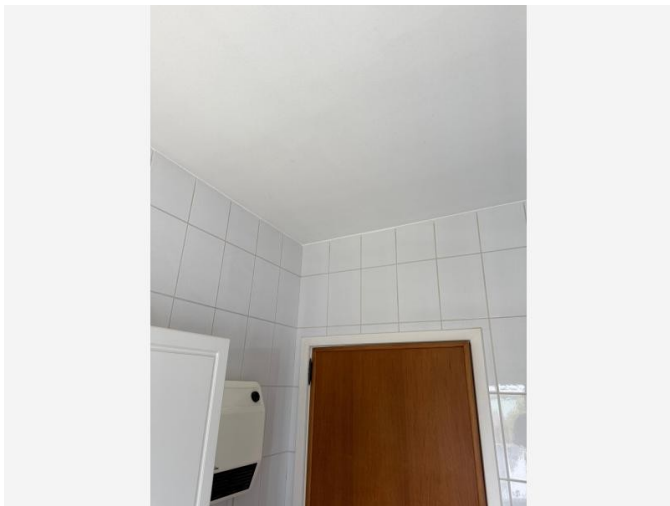
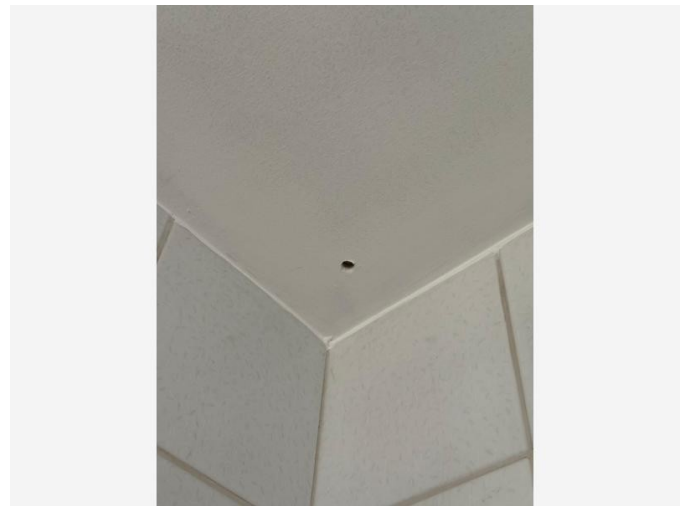
Beschrijving	Pleisterwerk plafonds
Omgeving	Binnen
Primaire drager	Plafond
Bindmiddel van materiaal	Gips - kalk
Gebondenheid op basis van bindmiddel	Niet-hechtgebonden
Hoeveelheid (oppervlakte - dikte - aantal)	• 95,00 m ² - 3,00 cm - 1 stuk
Totaal volume	2,85 m ³
Identificatiemethode	Een monstername door de asbestdeskundige met laboanalyse door een asbestlabo.
Destructieve handeling voor identificatie	Nee
Opmerking	Deze oppervlakte kan licht afwijken van de gemeten oppervlakte, de opgegeven hoeveelheden mogen niet gebruikt worden als maatstaf van heffing.

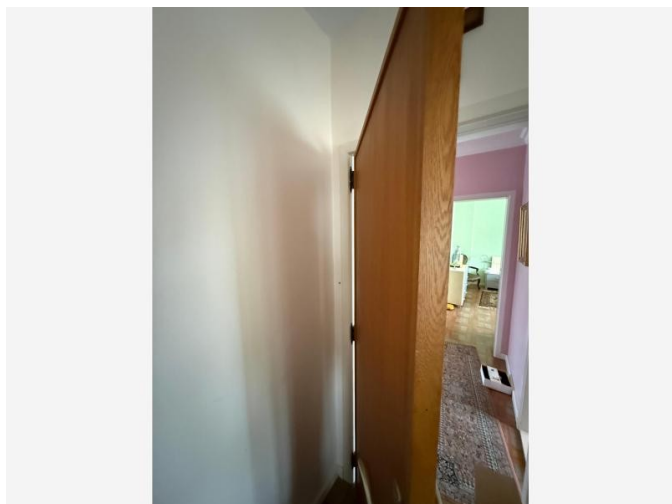
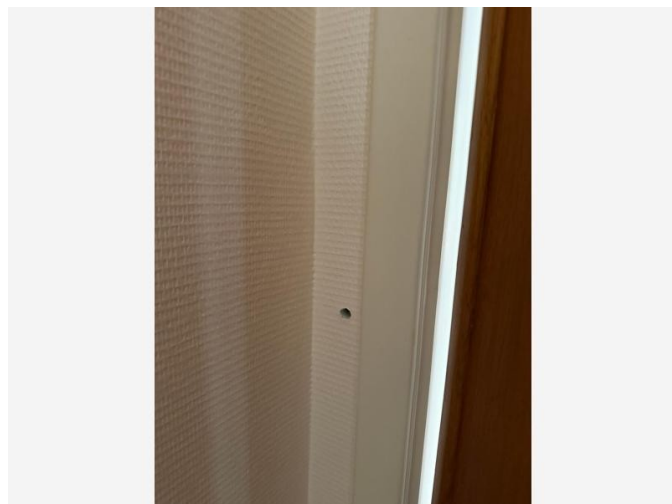
Beschrijving	Pleisterwerk muren
Omgeving	Binnen
Primaire drager	Binnenwand
Bindmiddel van materiaal	Gips - kalk
Gebondenheid op basis van bindmiddel	Niet-hechtgebonden
Hoeveelheid (oppervlakte - dikte - aantal)	• 175,00 m ² - 3,00 cm - 1 stuk
Totaal volume	5,25 m ³
Identificatiemethode	Een monstername door de asbestdeskundige met laboanalyse door een asbestlabo.
Destructieve handeling voor identificatie	Nee
Opmerking	Deze oppervlakte kan licht afwijken van de gemeten oppervlakte, de opgegeven hoeveelheden mogen niet gebruikt worden als maatstaf van heffing.

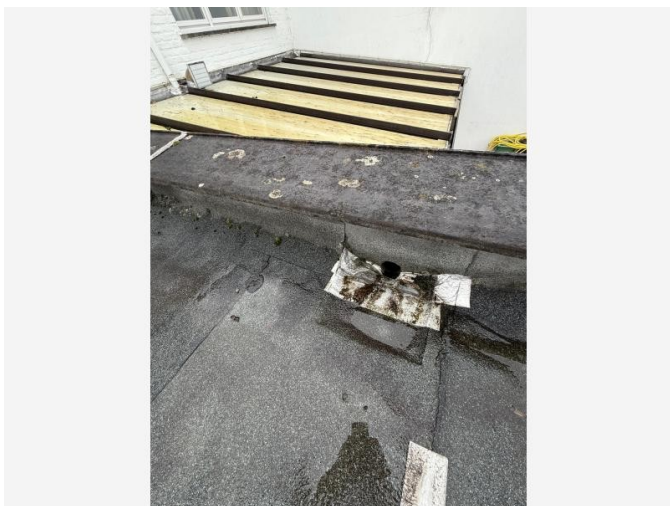
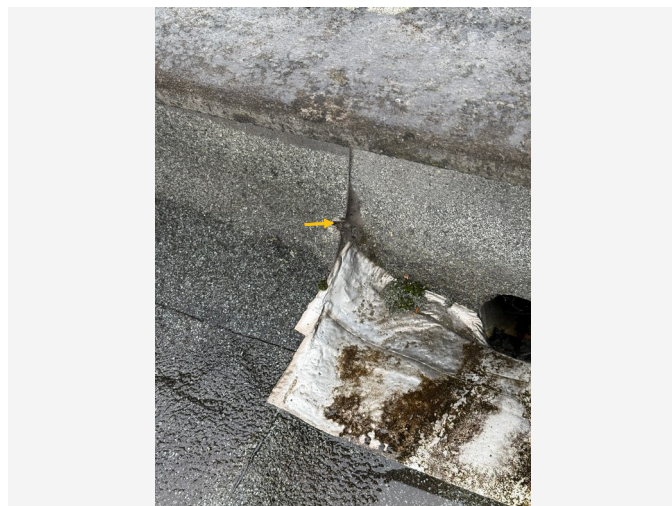
Beschrijving	Roofing dakbedekking
Omgeving	Buiten
Primaire drager	Plat dak
Bindmiddel van materiaal	Bitumen (roofing, teer, asfalt)
Gebondenheid op basis van bindmiddel	Hecht
Hoeveelheid (oppervlakte - aantal)	<ul style="list-style-type: none">• 20,00 m² - 1 stuk• 127,00 m² - 1 stuk• 8,00 m² - 1 stuk
Totale oppervlakte	155,00 m ²
Identificatiemethode	Een monstername door de asbestdeskundige met laboanalyse door een asbestlabo.
Destructieve handeling voor identificatie	Nee
Opmerking	<p>De hoeveelheid is een zo nauwkeurig mogelijke opmeting, waar evenwel kleine afwijkingen op mogelijk zijn.</p> <p>Controle en staalname van eventuele onderliggende lagen is enkel mogelijk mits uitbreiding naar een aanvullend destructief onderzoek.</p>

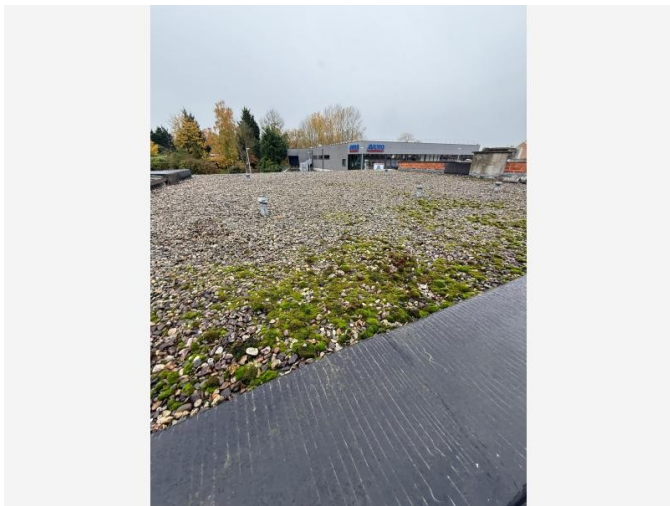
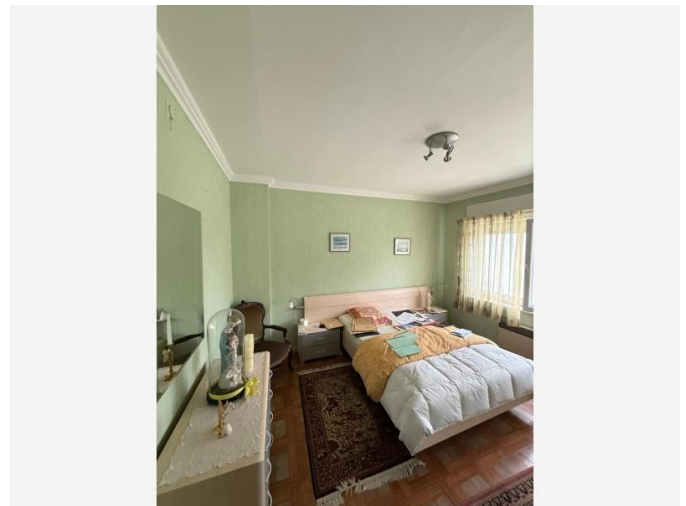
Beschrijving	Notitie	Terug te vinden op plannen
Fiche 22: Liftinfrastructuur (niet aanwezig)	Er is geen liftinfrastructuur aanwezig op de inspectielocatie.	-
Fiche 23: Leidingisolatie (niet aanwezig)	Er is geen waarneembare asbestverdachte leidingisolatie aanwezig.	-
Fiche 24: Onderdak (niet waarneembaar)	<p>Het onderdak is van binnenuit niet bereikbaar. langs de buitenzijde ligt er roofing met stenen, Hierdoor is een eventueel asbestverdacht onderdak niet waarneembaar zonder uitbreiding naar een aanvullend destructief onderzoek.</p> <p>Laat dit controleren bij werken door een bevoegd technicus.</p>	-
